ETUDE BILAN DU CTMA 2014-2019 DU BASSIN DE LA CLAISE DANS L'INDRE ET ELABORATION D'UN NOUVEAU PROGRAMME D' ACTIONS (2021-2026)

Fiches

● OUVRAGES HYDRAULIQUES

1.1 LA CLAISE

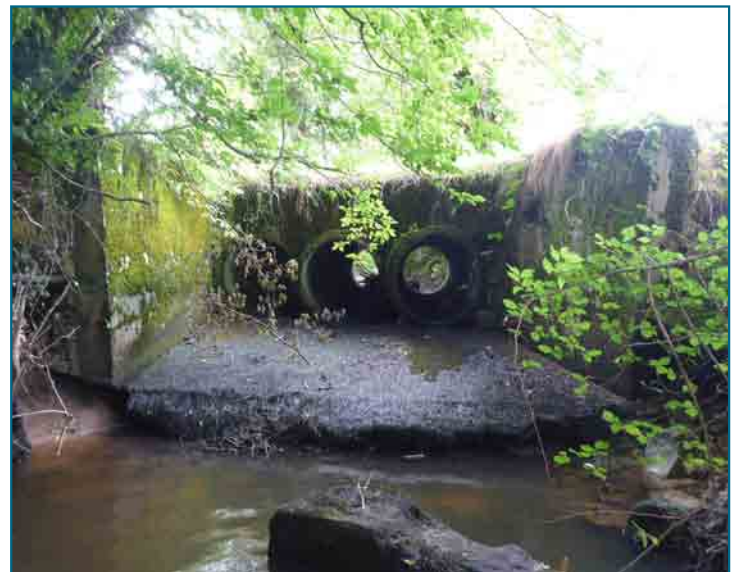
Largeur (m) :	3	Hauteur de chute (m) :	0
Tirant d'eau (m) :	0	Franchissabilité - anguille :	Difficilement franchissable
Redan (m) :		Franchissabilité - brochet :	Très difficilement franchissable
Fosse d'appel (m) :	-	Franchissabilité - truite :	non concerné
zone de remous (m) :	-	Franchissabilité - petites espèces ¹ :	-
		Impact circulation sédimentaire :	Moyen

A sec lors de la reconnaissance.

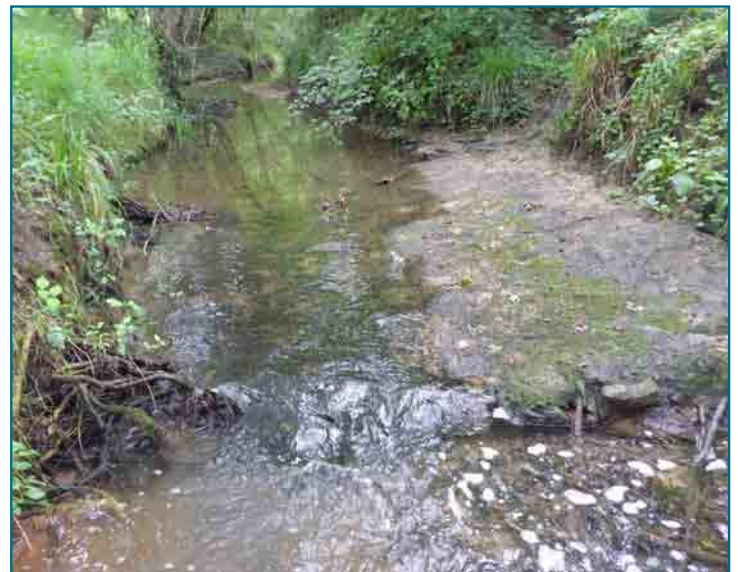
Largeur (m) : 2	Hauteur de chute (m) : 0
Tirant d'eau (m) : 0.03	Franchissabilité - anguille : Franchissable sans difficulté apparente
Redan (m) :	Franchissabilité - brochet : Franchissable sans difficulté apparente
Fosse d'appel (m) : -	Franchissabilité - truite : non concerné
zone de remous (m) :	Franchissabilité - petites espèces ¹ : -
	Impact circulation sédimentaire : Faible

Fond du lit en pierres bétonnées en travers la rivière, peut être un ancien gué maçonné.

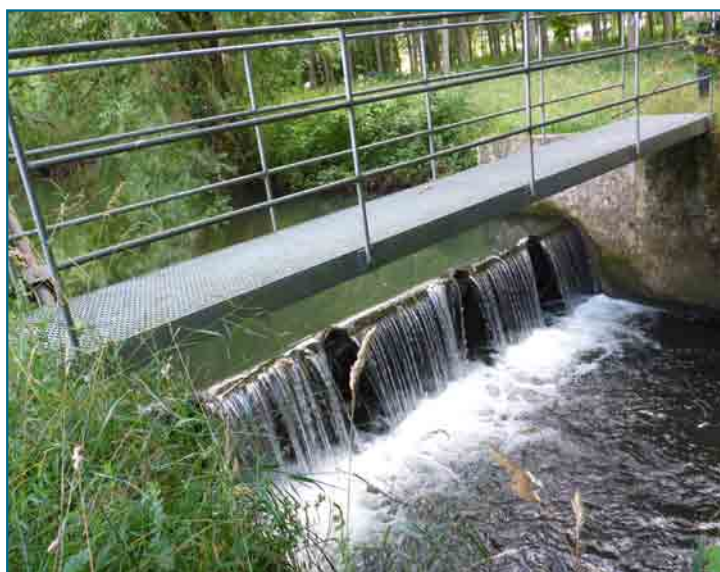
Largeur (m) :	6	Hauteur de chute (m) :	1
Tirant d'eau (m) :	0.02	Franchissabilité - anguille :	Très difficilement franchissable
Redan (m) :		Franchissabilité - brochet :	Très difficilement franchissable
Fosse d'appel (m) :	0.5	Franchissabilité - truite :	non concerné
zone de remous (m) :	500	Franchissabilité - petites espèces ¹ :	-
		Impact circulation sédimentaire :	Important

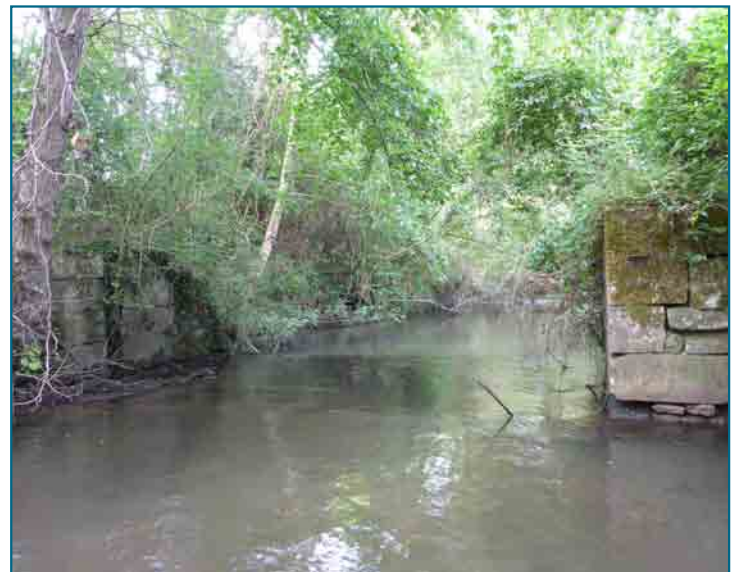
Largeur (m) :	5.5	Hauteur de chute (m) :	0.25
Tirant d'eau (m) :	0.1	Franchissabilité - anguille :	Franchissable sans difficulté apparente
Redan (m) :		Franchissabilité - brochet :	Franchissable mais avec retard
Fosse d'appel (m) :	1.2	Franchissabilité - truite :	non concerné
zone de remous (m) :		Franchissabilité - petites espèces ¹ :	-
		Impact circulation sédimentaire :	Moyen

Il ne reste plus que le radier de fond.

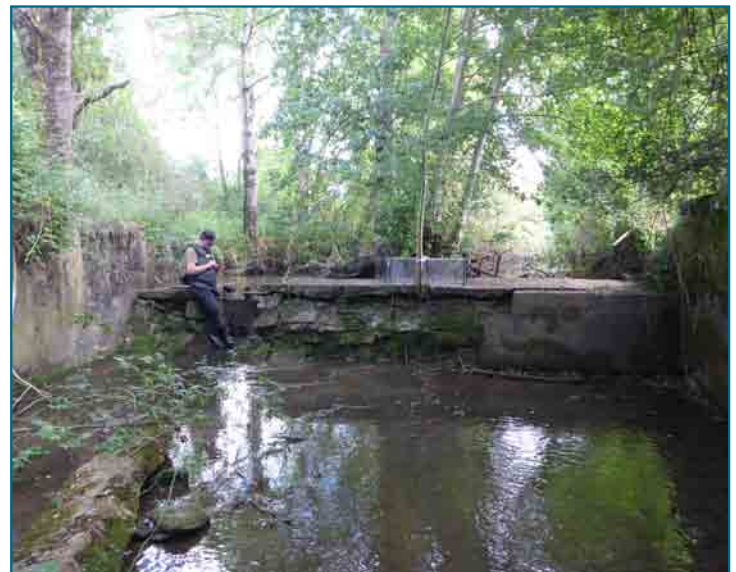
Présence de fuites dans l'ouvrage en mauvais état; le bras du château est en eau.

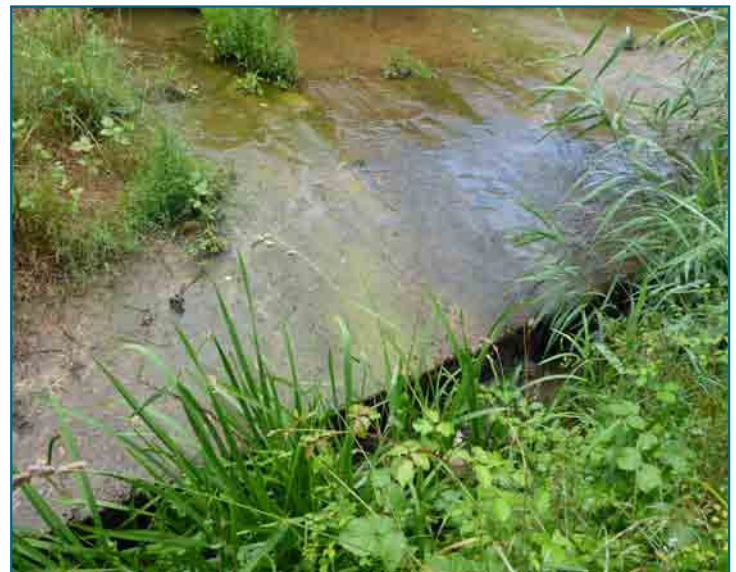
Ouvrage de vidange non visible à cause de la végétation; présence d'un déversoir une cinquantaine de m en RG.
