1.7 L'YOSON

Intitulé masse d'eau :	FRGR0425 - LA CLAISE ET SES AFFLUENTS DEPUIS LA SOURCE JUSQU'A LA CONFLUENCE AVEC LE RAU DES CINQ BONDES	Cours d'eau :	L'Yoson	Code ouvrage :	OBS_YOS001_1	ROE :	-
Date de visite :	25/06/2020	Coordonnées en Lambert 93 (m) :	X	578673	Y	6625171	
Hydrologie :	Proche de l'étiage

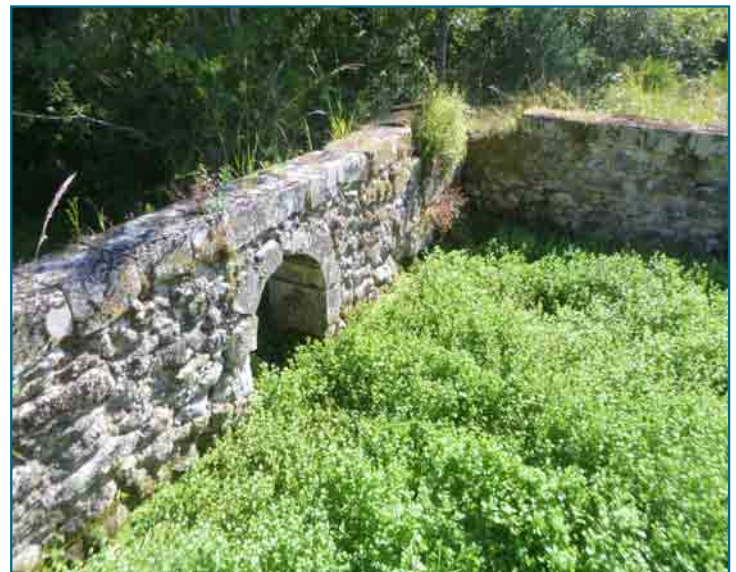
Type d'ouvrage :	Obstacle induit par un pont	Gestion actuelle :	-
Sous-type :	Radier de pont	Usage(s) identifié(s) :	Loisirs

Largeur (m) :	0.8	Hauteur de chute (m) :	0.1
Tirant d'eau (m) :	0.2	Franchissabilité - anguille :	Franchissable sans difficulté apparente
Redan (m) :	-	Franchissabilité - brochet :	non concerné
Fosse d'appel (m) :	0.2	Franchissabilité - truite :	Franchissable sans difficulté apparente
zone de remous (m) :	-	Franchissabilité - petites espèces ¹ :	Franchissable sans difficulté apparente
		Impact circulation sédimentaire :	Nul

Aménagement de la source. Maçonnerie.

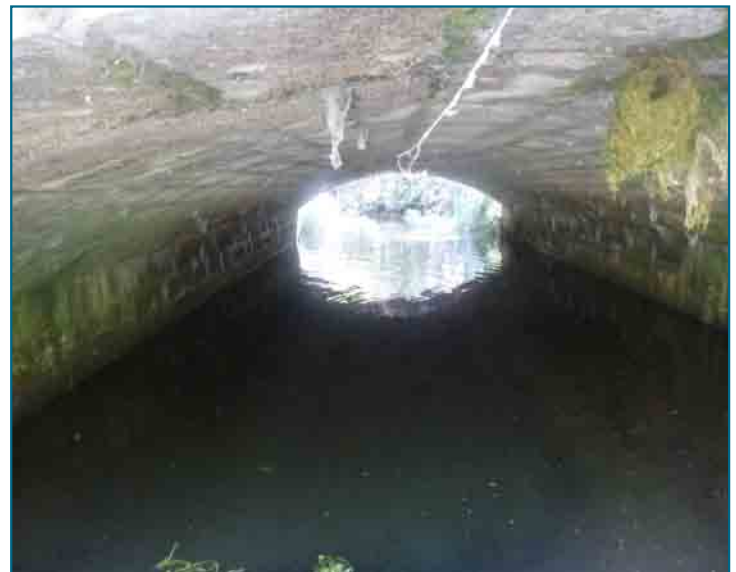
Type d'ouvrage : Obstacle induit par un pont	Gestion actuelle : -
Sous-type : Radier de pont	Usage(s) identifié(s) : Routier

Largeur (m) : 4	Hauteur de chute (m) : 0.1
Tirant d'eau (m) : 0.25	Franchissabilité - anguille : Absence d'obstacle
Redan (m) : -	Franchissabilité - brochet : non concerné
Fosse d'appel (m) : 0.25	Franchissabilité - truite : Absence d'obstacle
zone de remous (m) : -	Franchissabilité - petites espèces ¹ : Absence d'obstacle
	Impact circulation sédimentaire : Faible

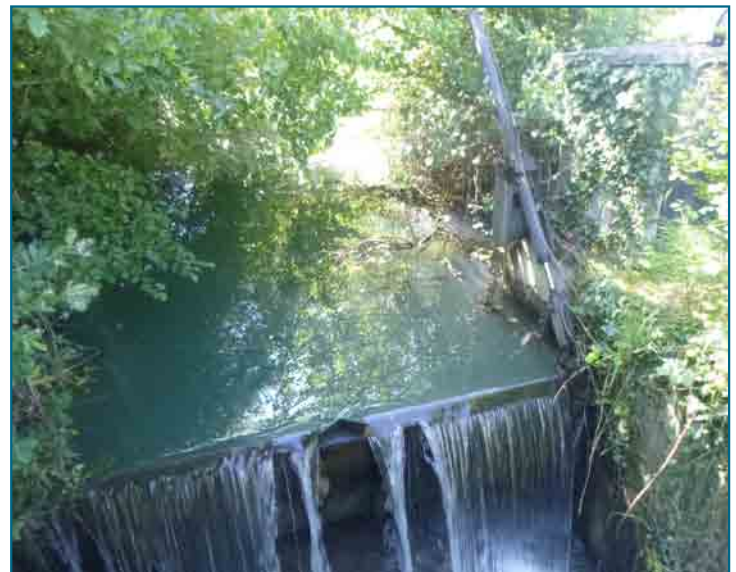
Type d'ouvrage :	Élément mobile	Gestion actuelle :	-
Sous-type :	Clapet basculant	Usage(s) identifié(s) :	Abreuvement

Largeur (m) :	4	Hauteur de chute (m) :	1.4
Tirant d'eau (m) :	0.02	Franchissabilité - anguille :	Obstacle infranchissable
Redan (m) :	-	Franchissabilité - brochet :	non concerné
Fosse d'appel (m) :	0.2	Franchissabilité - truite :	Obstacle infranchissable
zone de remous (m) :	-	Franchissabilité - petites espèces ¹ :	Obstacle infranchissable
		Impact circulation sédimentaire :	Important

Gestion par le syndicat.

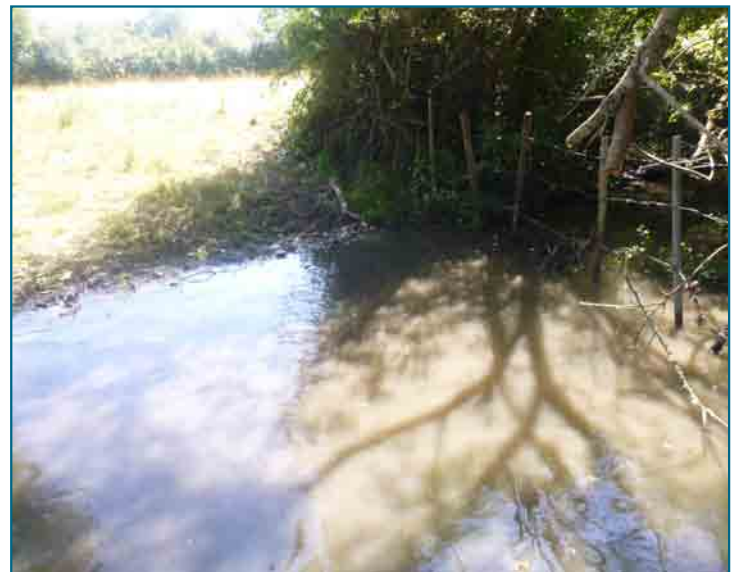
Type d'ouvrage :	Obstacle induit par un pont	Gestion actuelle :	-
Sous-type :	Passage à gué	Usage(s) identifié(s) :	Passage d'animaux

Largeur (m) :	4	Hauteur de chute (m) :	0.2
Tirant d'eau (m) :	0.2	Franchissabilité - anguille :	Franchissable sans difficulté apparente
Redan (m) :	-	Franchissabilité - brochet :	non concerné
Fosse d'appel (m) :	0.25	Franchissabilité - truite :	Franchissable mais avec retard
zone de remous (m) :	-	Franchissabilité - petites espèces ¹ :	Franchissable mais avec retard
		Impact circulation sédimentaire :	Faible

Clôture en travers associée, dont l'encombrement nécessite une intervention.

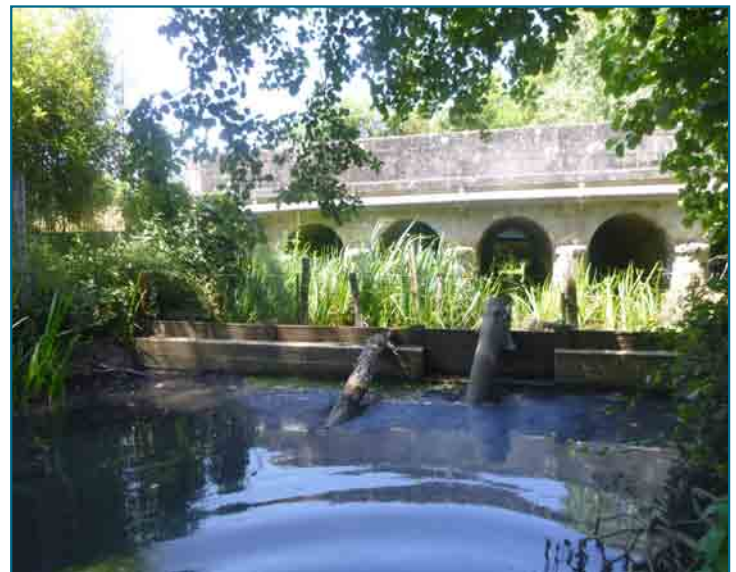
Type d'ouvrage : Élément mobile	Gestion actuelle : -
Sous-type : Batardeau	Usage(s) identifié(s) : Aucun

Largeur (m) : 1.1	Hauteur de chute (m) : 0.4
Tirant d'eau (m) : 0	Franchissabilité - anguille : Très difficilement franchissable
Redan (m) : -	Franchissabilité - brochet : non concerné
Fosse d'appel (m) : 0.3	Franchissabilité - truite : Obstacle infranchissable
zone de remous (m) : -	Franchissabilité - petites espèces ¹ : Obstacle infranchissable
	Impact circulation sédimentaire : Important

Batardeau sur seuil béton avec buses sous-jacentes.

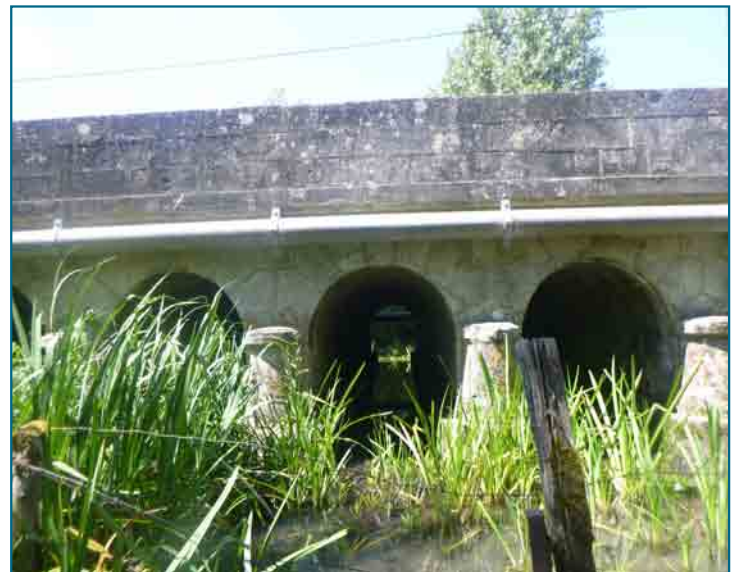
Type d'ouvrage :	Obstacle induit par un pont	Gestion actuelle :	-
Sous-type :	Radier de pont	Usage(s) identifié(s) :	Routier

Largeur (m) :	4.9	Hauteur de chute (m) :	0
Tirant d'eau (m) :	0.2	Franchissabilité - anguille :	Franchissable sans difficulté apparente
Redan (m) :	-	Franchissabilité - brochet :	non concerné
Fosse d'appel (m) :	0.2	Franchissabilité - truite :	Franchissable sans difficulté apparente
zone de remous (m) :	-	Franchissabilité - petites espèces ¹ :	Franchissable sans difficulté apparente
		Impact circulation sédimentaire :	Nul

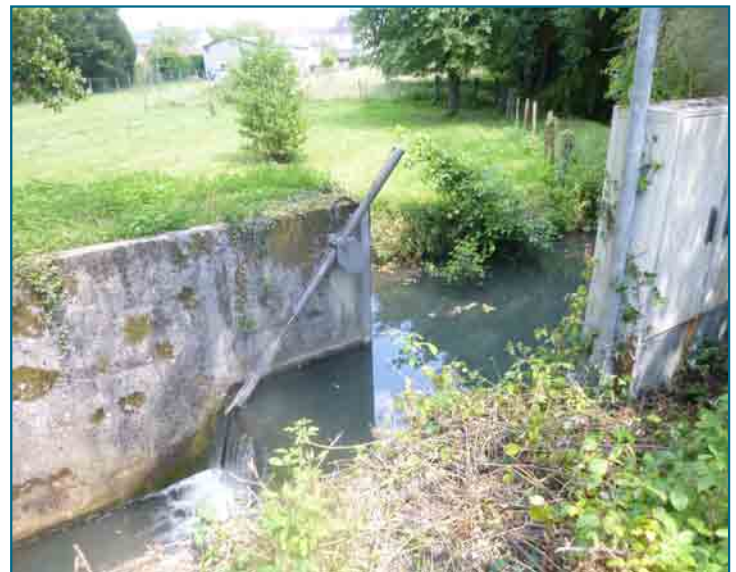
Type d'ouvrage : Élément mobile

Sous-type : Clapet basculant

Hauteur de chute (m) : 1

Franchissabilité - anguille : Obstacle infranchissable

Franchissabilité - truite : Obstacle infranchissable

Franchissabilité - petites espèces ¹ : Obstacle infranchissable

Impact circulation sédimentaire : Important

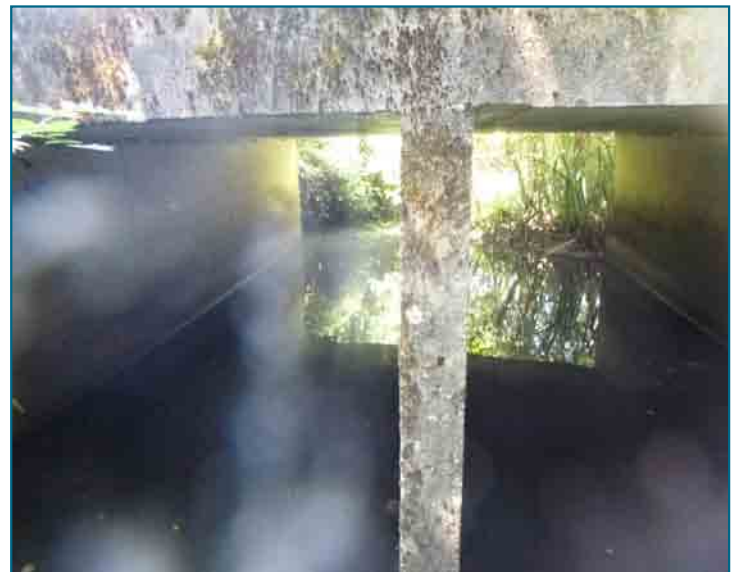
Type d'ouvrage :	Obstacle induit par un pont	Gestion actuelle :	-
Sous-type :	Radier de pont	Usage(s) identifié(s) :	Routier

Largeur (m) :	4	Hauteur de chute (m) :	0
Tirant d'eau (m) :	0.25	Franchissabilité - anguille :	Absence d'obstacle
Redan (m) :	-	Franchissabilité - brochet :	non concerné
Fosse d'appel (m) :	0.25	Franchissabilité - truite :	Absence d'obstacle
zone de remous (m) :	-	Franchissabilité - petites espèces ¹ :	Absence d'obstacle
		Impact circulation sédimentaire :	Nul

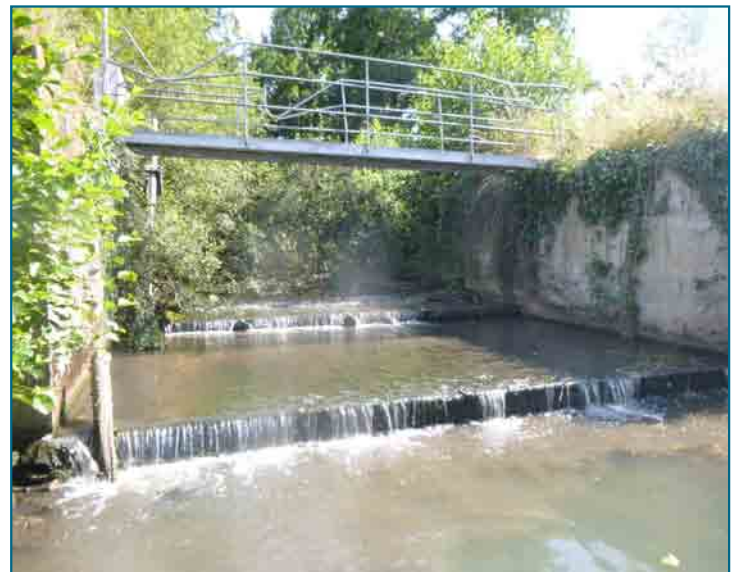
Type d'ouvrage :	Élément mobile	Gestion actuelle :	-
Sous-type :	Clapet basculant	Usage(s) identifié(s) :	Abreuvement

Largeur (m) :	4	Hauteur de chute (m) :	0.32
Tirant d'eau (m) :	0.02	Franchissabilité - anguille :	Obstacle infranchissable
Redan (m) :	0	Franchissabilité - brochet :	non concerné
Fosse d'appel (m) :	0.55	Franchissabilité - truite :	Obstacle infranchissable
zone de remous (m) :	-	Franchissabilité - petites espèces ¹ :	Obstacle infranchissable
		Impact circulation sédimentaire :	Important

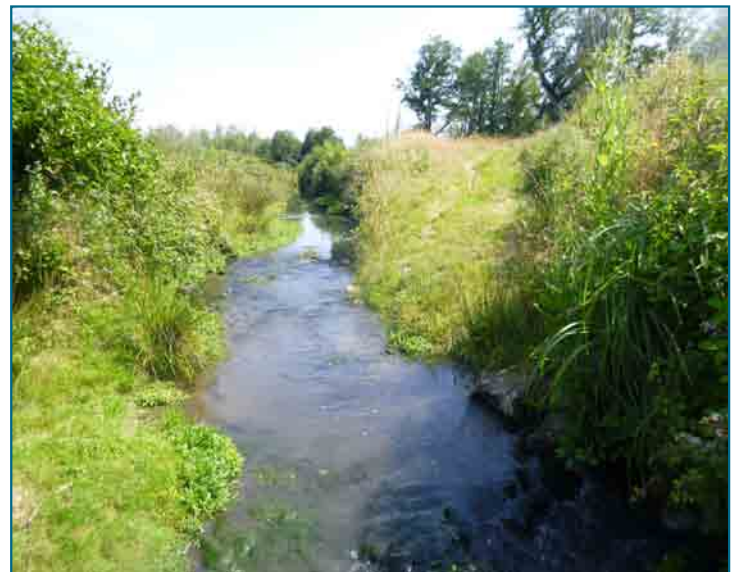
Type d'ouvrage : Obstacle induit par un pont	Gestion actuelle : -
Sous-type : Passage à gué	Usage(s) identifié(s) : Loisirs

Largeur (m) : 2	Hauteur de chute (m) : 0.1
Tirant d'eau (m) : 0.05	Franchissabilité - anguille : Franchissable sans difficulté apparente
Redan (m) : -	Franchissabilité - brochet : non concerné
Fosse d'appel (m) : 0.2	Franchissabilité - truite : Franchissable mais avec retard
zone de remous (m) : -	Franchissabilité - petites espèces ¹ : Franchissable mais avec retard
	Impact circulation sédimentaire : Faible

Franchissabilité dépendante de l'hydrologie.

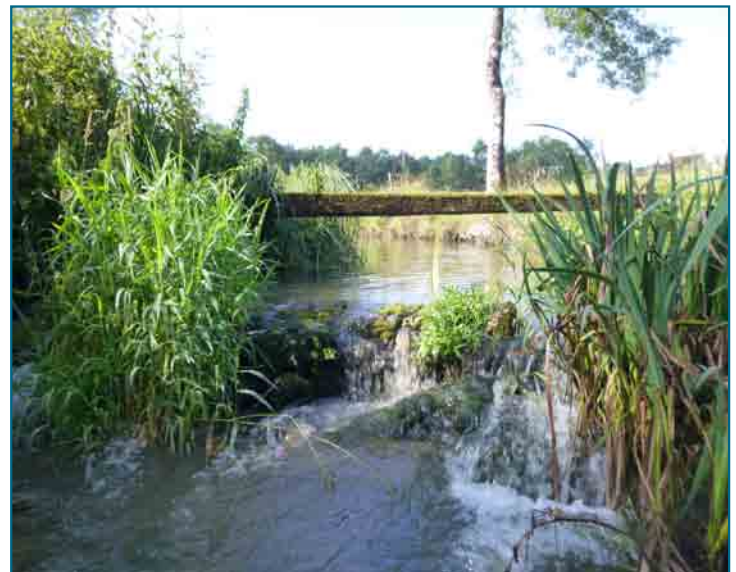
Type d'ouvrage : Seuil	Gestion actuelle : -
Sous-type : Enrochement	Usage(s) identifié(s) : Loisirs

Largeur (m) : 4.5	Hauteur de chute (m) : 0.42
Tirant d'eau (m) : 0.05	Franchissabilité - anguille : Franchissable mais avec retard
Redan (m) : -	Franchissabilité - brochet : non concerné
Fosse d'appel (m) : 0.1	Franchissabilité - truite : Difficilement franchissable
zone de remous (m) : -	Franchissabilité - petites espèces ¹ : Obstacle infranchissable
	Impact circulation sédimentaire : Important

Usage à confirmer pour son maintien.

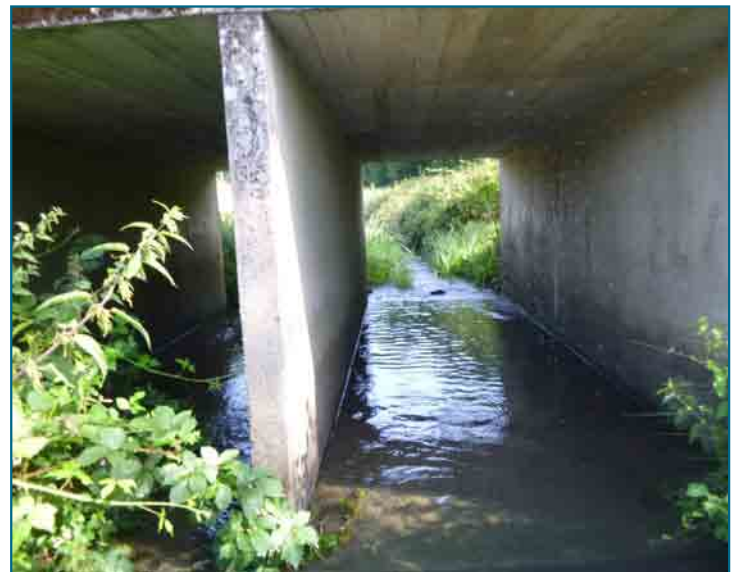
Type d'ouvrage : Obstacle induit par un pont	Gestion actuelle : -
Sous-type : Radier de pont	Usage(s) identifié(s) : Routier

Largeur (m) : 4	Hauteur de chute (m) : 0
Tirant d'eau (m) : 0.05	Franchissabilité - anguille : Franchissable sans difficulté apparente
Redan (m) : -	Franchissabilité - brochet : non concerné
Fosse d'appel (m) : 0.05	Franchissabilité - truite : Franchissable mais avec retard
zone de remous (m) : -	Franchissabilité - petites espèces ¹ : Franchissable sans difficulté apparente
	Impact circulation sédimentaire : Nul

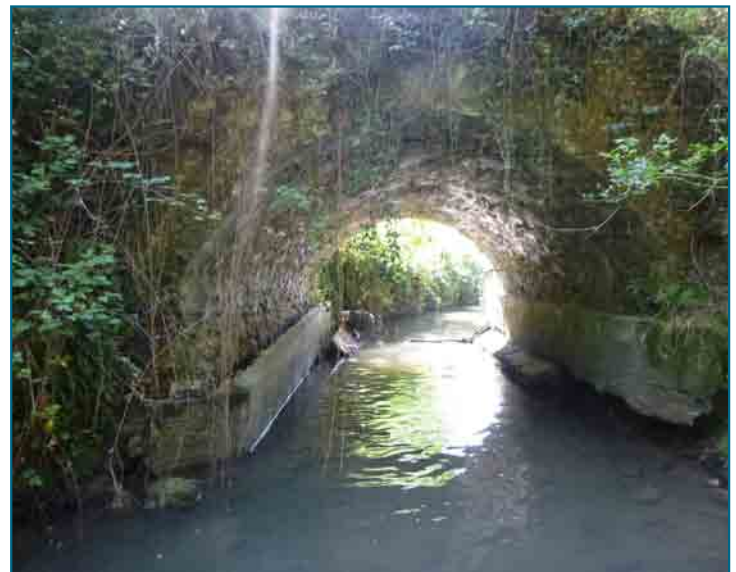
Type d'ouvrage : Obstacle induit par un pont	Gestion actuelle : -
Sous-type : Radier de pont	Usage(s) identifié(s) : Routier

Présence de loutre fortement suspectée en aval.
