Etude bilan du CTMA 2014-2019 du bassin de la Claise et de ses affluents dans l'Indre et élaboration d'un nouveau programme d'actions 2021-2026

Phase 2 : Etude diagnostic préalable et définition des objectifs
du futur programme d'actions

Mars 2021

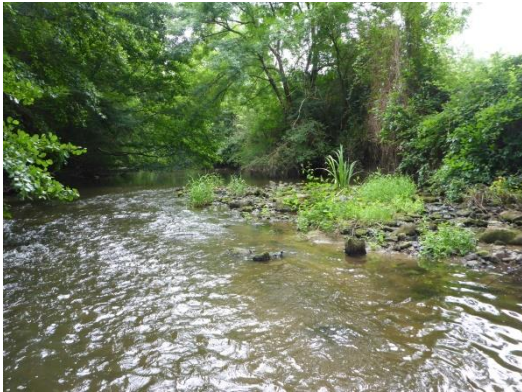
<p>Subtray (CLA044)</p> <p>Présence de radier, granulométrie variée, création d'atterrissement et berges arborées et diversifiées</p>

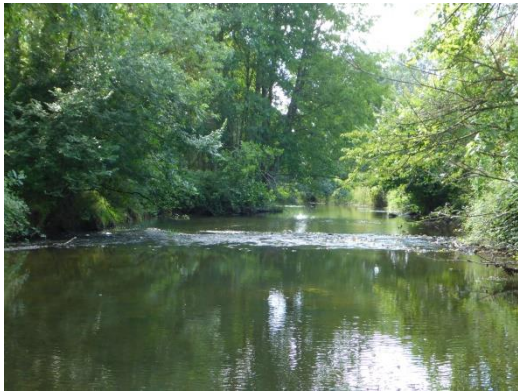
<p>Saint-Michel-en-Brenne (CLA051)</p> <p>Radier permettant de diversifier les faciès (hauteur d'eau variable) et les écoulements (alternance vitesses lentes et rapides)</p>
	Secteur en mauvais état et altération responsable	
<p>CLA043 CLA046 CLA047 CLA048 CLA049 CLA050 CLA052</p>

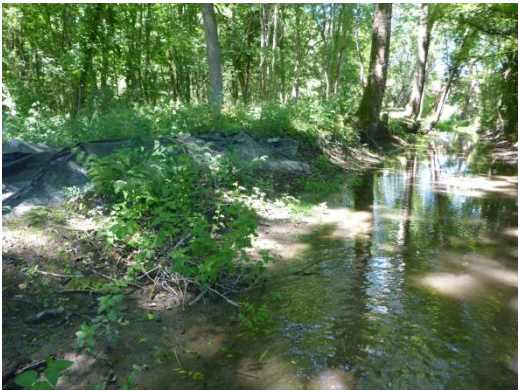
<p>Amont Obterre (AIG10)</p>

<p>Amont Obterre (AIG11)</p>
	Secteur rectifié (berges hautes et instables, colmatage important des substrats, fond argileux)
	Cours perché en amont du déversoir de l'ancien moulin du Bourg (écoulement homogène, colmatage des substrats, merlon de curage visible en rive gauche avec protection afin de limiter les fuites existantes)

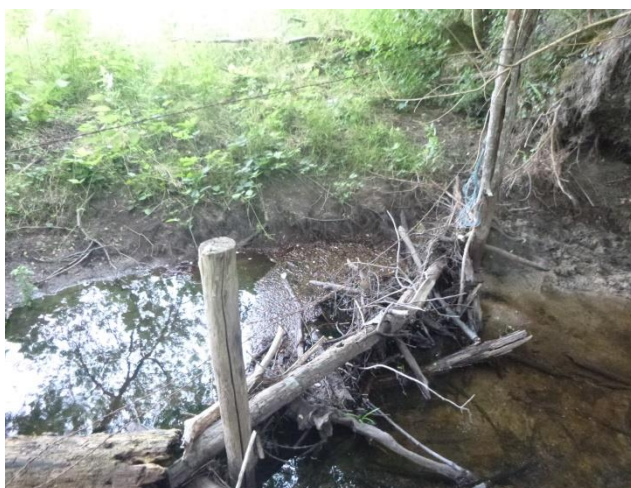
Clôture en travers avec accumulation de branches sur le Marais de la Rompure

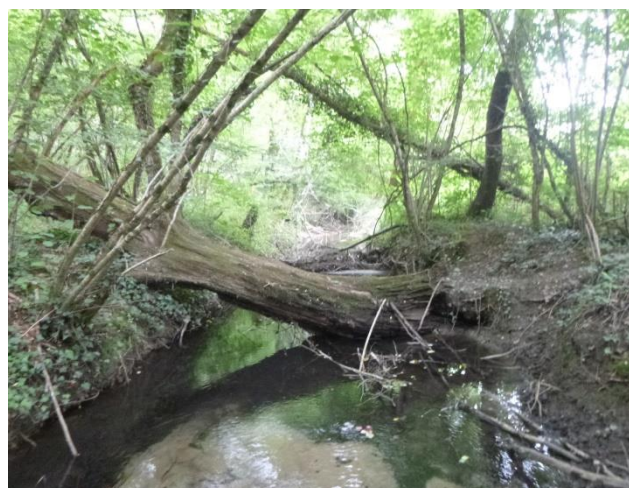
Arbre penché sur le Marais de la Rompure

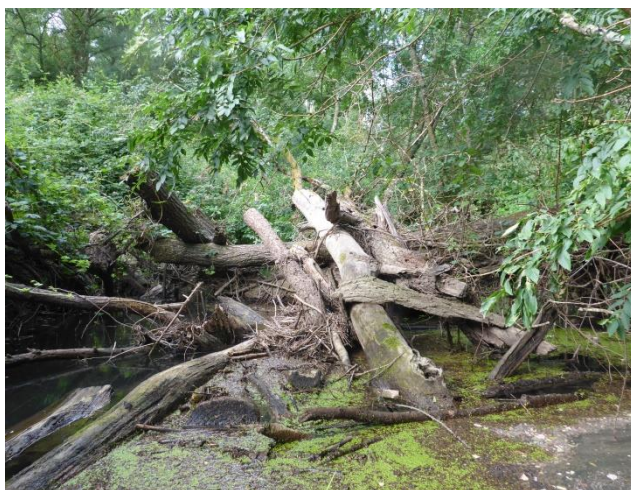
Accumulation de troncs sur la Claise médiane

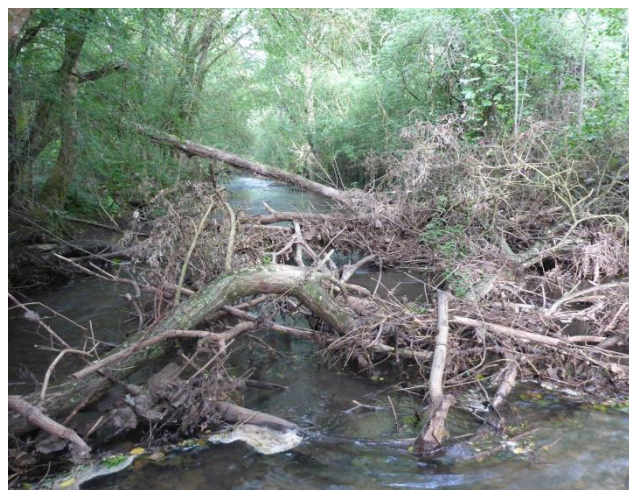
Accumulation de branches sur la Claise amont en secteur boisé

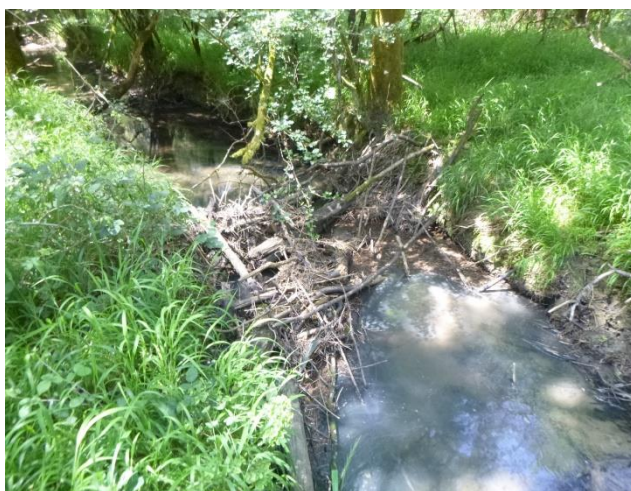
Accumulation de branchages sur le Moury

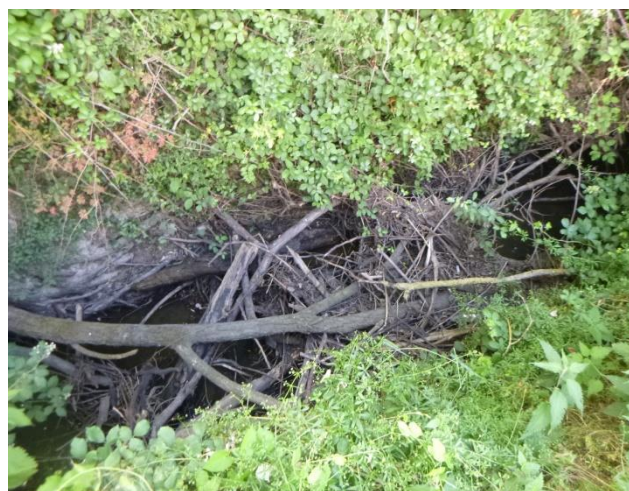
Accumulation de branchages sur le Chambon

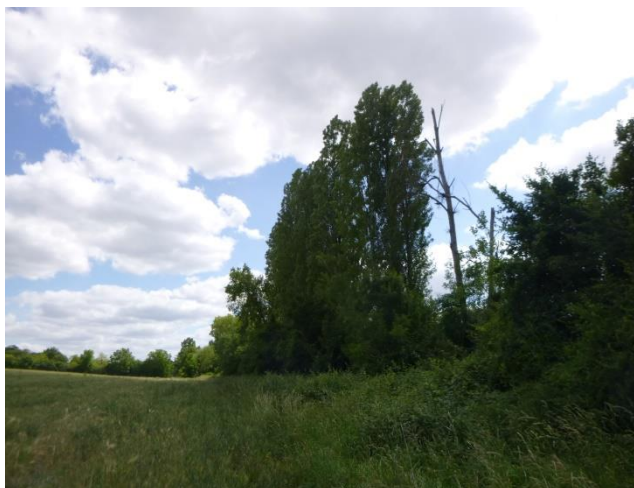
Alignement de peupliers le long du Chambon

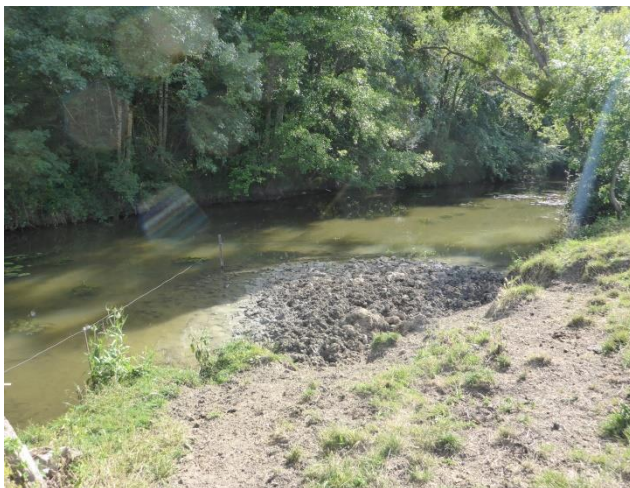
Zone de piétinement en rive droite de la Claise (CLA51)

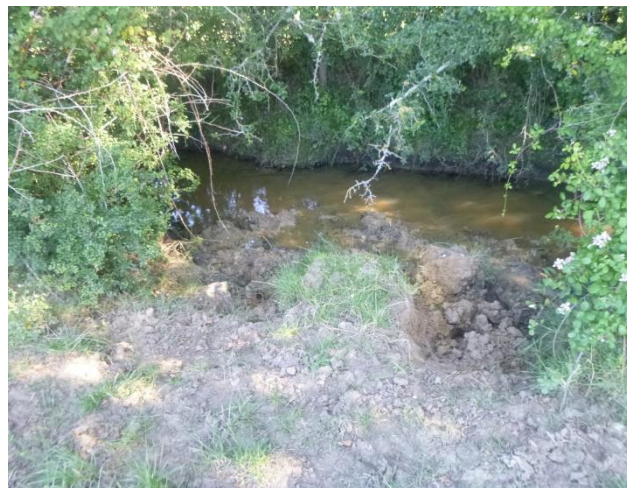
Zone de piétinement sur le ruisseau de l'étang du Grand Mez

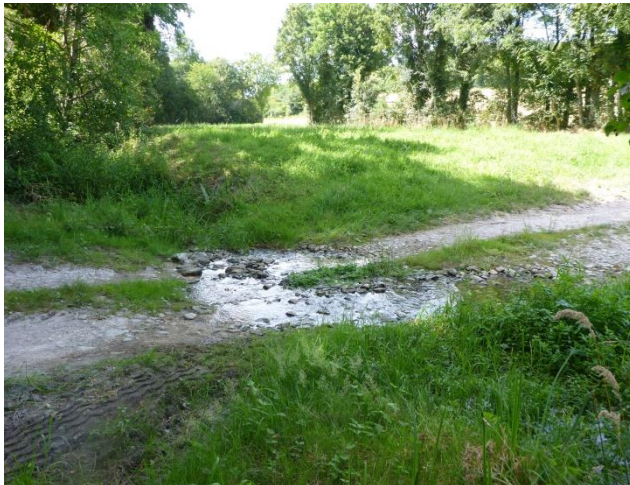
Des passages à gué ont également été observés. Ils participent, au même titre que les piétinements de berges, à la dégradation de ces dernières et à la déstructuration du lit mineur. 41 passages à gué ont été recensés et localisés sur le terrain. Les cours d'eau présentant le plus de passages à gué sont le Rossignol et la Claise avec respectivement 8 et 7 unités.

Passage à gué sur l'Aigronne

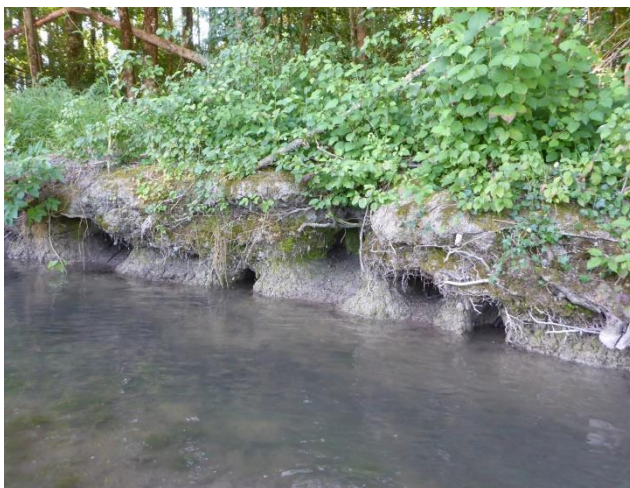
Terriers de ragondin sur l'Aigronne

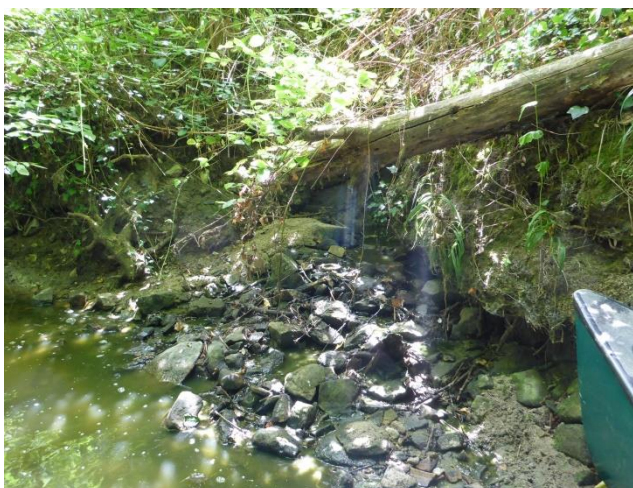
Rejet de STEP sur la Claise (Mézières-en-Brenne)

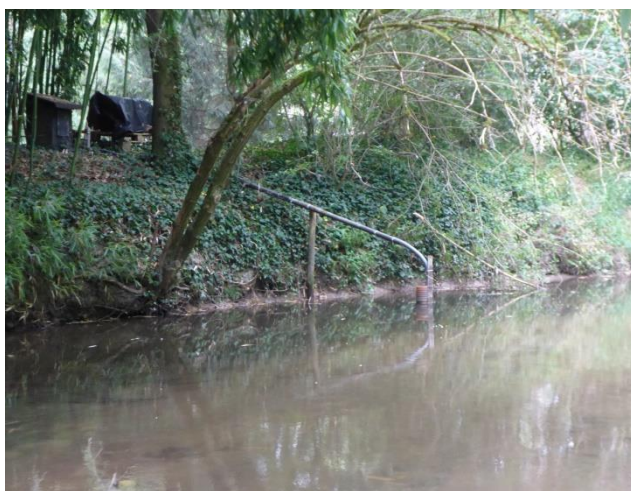
Pompage domestique sur la Claise

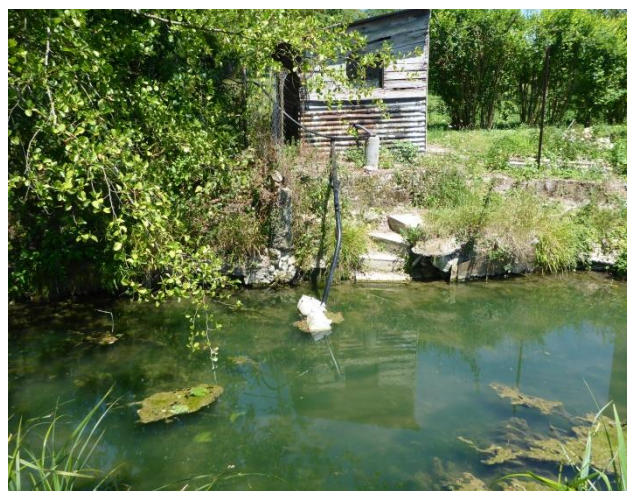
Pompage domestique sur l'Aigronne

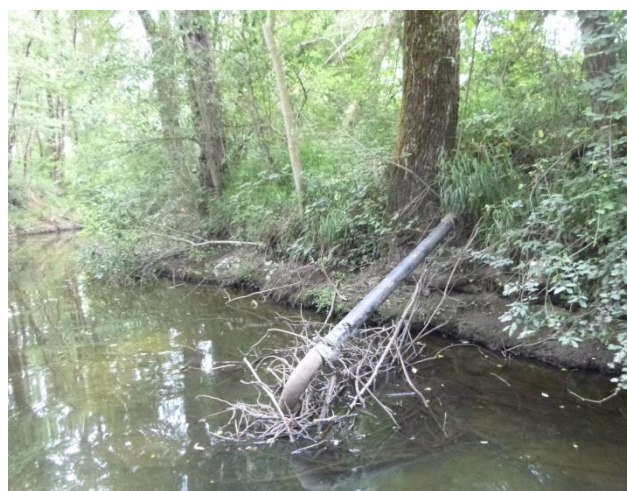
Pompage domestique sur l'Yoson

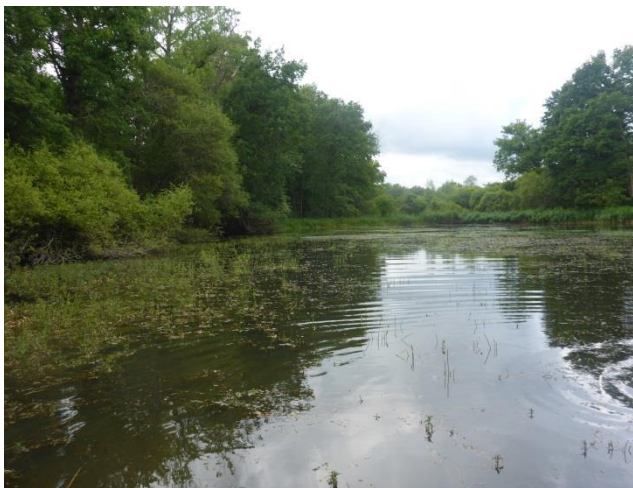
Plan d'eau sur cours sur le ruisseau de la Tournancière

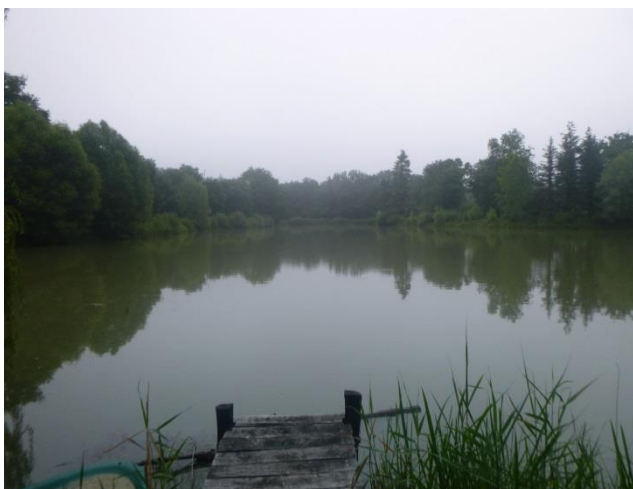
Plan d'eau sur cours sur le Chaussée

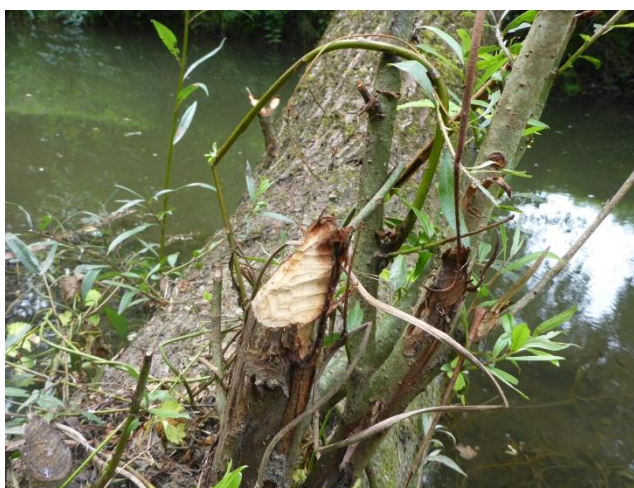
Traces de castor observées sur la Claise au lieu-dit la Vignodière (Vendœuvres)
