Syndicat Intercommunal  
d'Aménagement  
du Bassin de l'Anglin

Version définitive Septembre 2018

## Étude préalable à l'élaboration d'un Contrat Territorial sur le bassin de l'Anglin

Phase 2 : Enjeux et objectifs

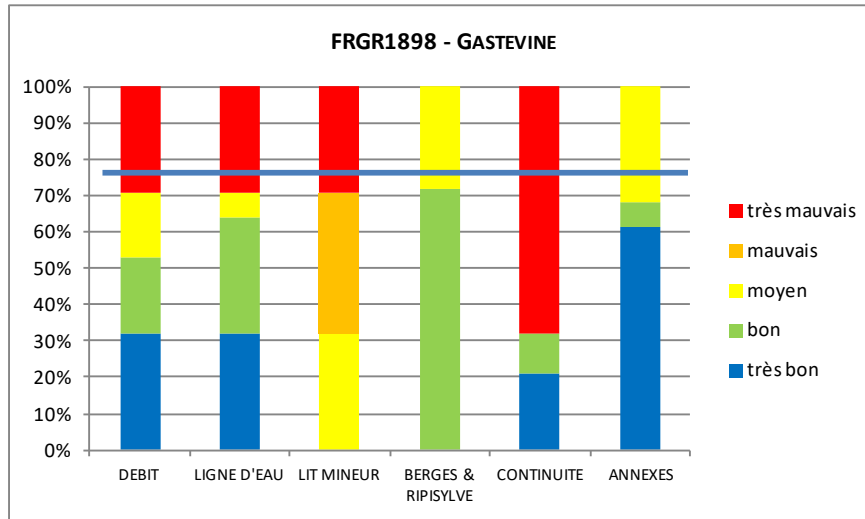
Figure 18: Bilan hydromorphologique de la Gastevine

Sur cette masse d'eau aucun compartiment n'atteint le bon état :

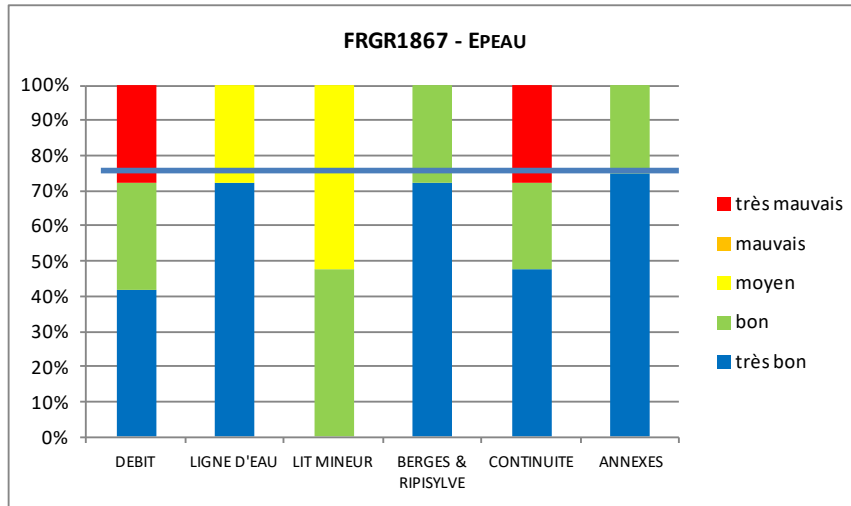
Figure 20: Bilan hydromorphologique de l'Epeau

Sur cette masse d'eau le cours d'eau circule principalement en zone forestière ce qui se traduit par un cours d'eau fortement préservé des altérations anthropiques avec un bon bilan général :

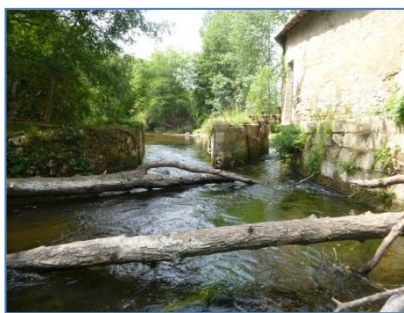
- **19 ouvrages du cours de l'Anglin, car d'autres n'ont pas été expertisés**
  - 4 sont considérés comme très dégradés (sans constat d'état de ruine par l'administration)
    - Pré, Braud, Puygirault et Puychevrier
  - 2 n'ont pu être diagnostiqués par refus des propriétaires
    - Angles et Aigues-Joignant
- **5 ouvrages sur l'Abloux**
  - Dont le système hydraulique Bouchais/moulin de St Civran qui constitue un site
  - Les autres étant très dégradés (4, sans constat d'état de ruine par l'administration)

Moulin du Pré et de Braud sur l'Anglin

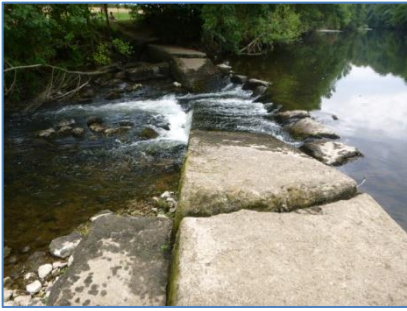
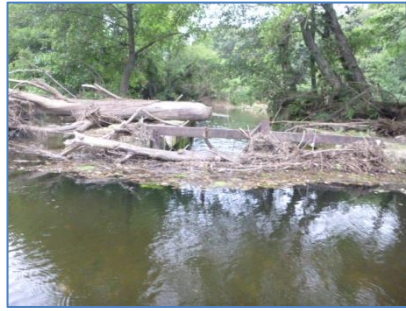
Moulins de Puygirault et de Puychevrier

Les ouvrages ruinés ou les plus dégradés (Pré, Braud, Puygirault, Puychevrier) peuvent être considérés comme transparents à la circulation de l'ensemble des espèces.

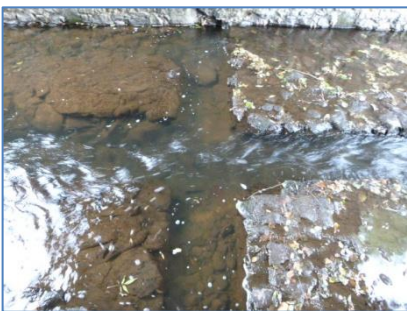
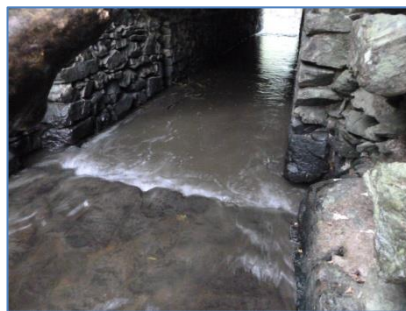
Sur le cours de l'Abloux les 3 autres ouvrages expertisés sont relativement dégradés. Deux d'entre eux concernent des ponts (Forges et pont) dont l'existence était liée à la présence d'anciennes forges. Ces ouvrages accueillait des grandes vannes qui permettaient de gérer de vastes plans d'eau qui constituaient les réserves hydrauliques de forges. Les vannages, comme les plans d'eau ont aujourd'hui disparu et les ouvrages maçonnés sont relativement dégradés.

L'emplacement des anciens vannages est encore bien visible dans les radiers en pierres et dans les murs.

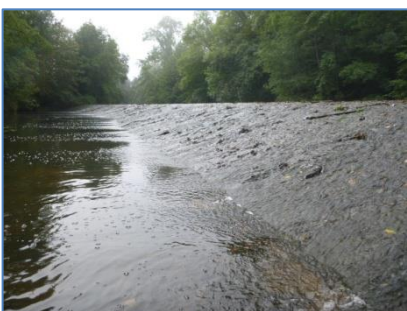
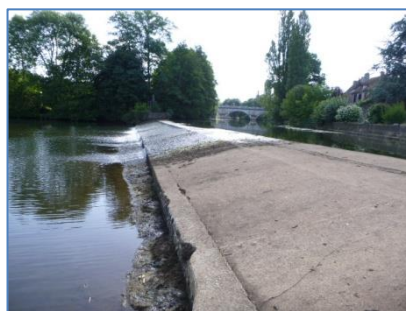
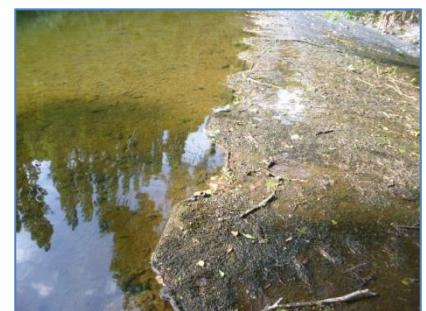
Au fil des siècles et suite à l'abandon de l'activité de meunerie, les ouvrages se sont dégradés pour bien souvent tomber en ruine complète. C'est au cours des années 90/2000 que s'est mis en place un programme de restauration des ouvrages pris en charge par le syndicat de l'Anglin avec la participation des propriétaires. C'est ainsi qu'aujourd'hui la plupart de ces ouvrages sont en bon état malgré quelques fuites ponctuelles.

Exemples de déversoirs restaurés en très bon état ; Balabran, Bêlâbre et Rochebellusson, avec palplanches amont.

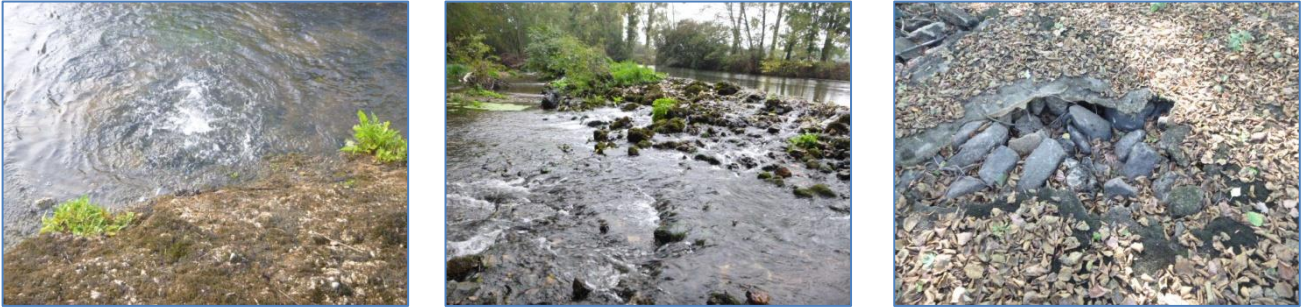
Certains autres n'ont pas forcément fait l'objet de travaux de restauration complète par la collectivité, mais sont entretenus par les propriétaires dans la mesure de leurs moyens. Il sont souvent plus dégradés.

Exemples d'ouvrages plus dégradés à Chavigny, Salleron ou encore Charneuil.

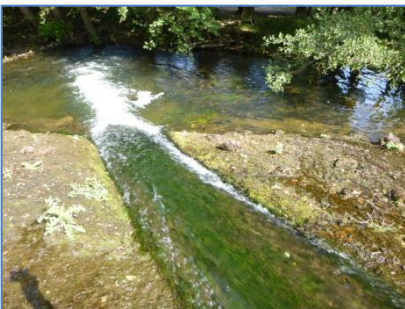
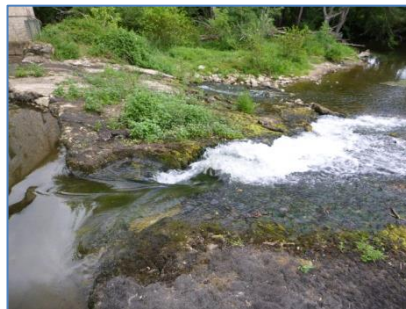
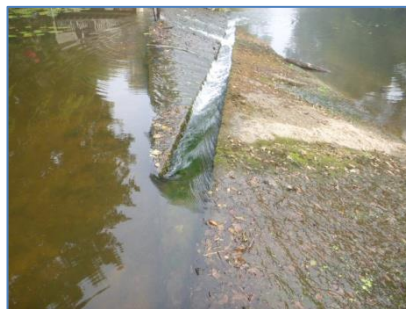
- 1 passe à canoës au moulin de Mérigny de type échancrure dans le déversoir
  - Peu fonctionnelle avec la présence d'un seuil rustique en sortie
- 3 passes non fonctionnelles pour les poissons de type saignée dans les déversoirs aux moulins des Roches, Forges de Gastevines et de Balabran
- 1 passe à bassins à échancrure profonde peu fonctionnelle aux Forges de Gastevine
  - L'entrée de la passe (aval) est perchée
- 1 passe à ralentisseurs plans non fonctionnelle au moulin de la Planche
  - Les ralentisseurs ne sont pas en place et l'entrée de la passe n'est pas ennoyée

**On constate donc que sur l'ensemble des dispositifs observés, aucun d'entre eux n'est réellement fonctionnel.**

Vues des différents types de passe sur l'Anglin à Mérigny, Roches, Forges de Gastevine, Planche et Balabran.

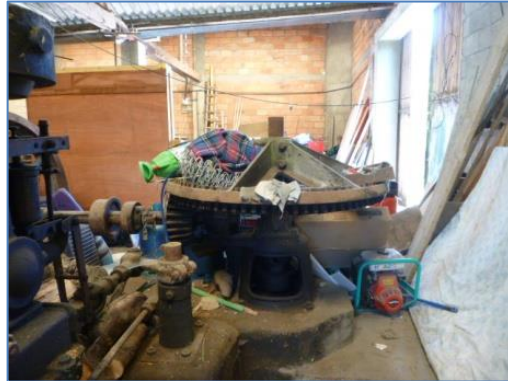
Deux autres sites sont équipés de dispositifs artisanaux pour la production hydro électrique à savoir des génératrices couplées aux roues de moulins. On les trouve sur les sites de Rocheblond et Salleron.

Vues des systèmes de production électriques de Salleron et de Charneuil.

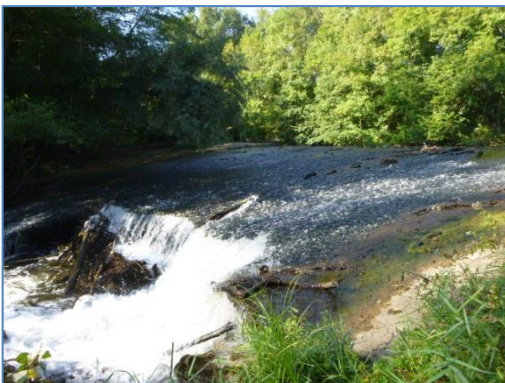
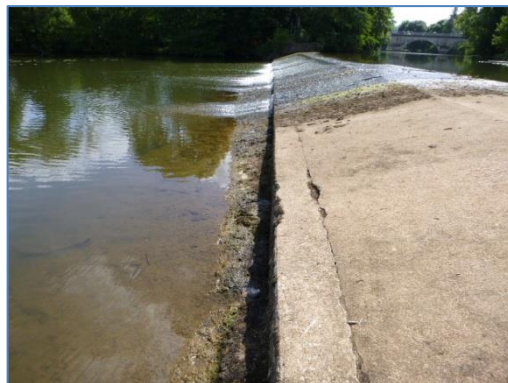
Sur le parc d'ouvrages classés, deux ouvrages apparaissent particulièrement déclassants pour l'ensemble des espèces ; l'ancien moulin de Charneuil et le seuil de Bêlâbre.

Vues des déversoirs de Charneuil et de Bêlâbre.

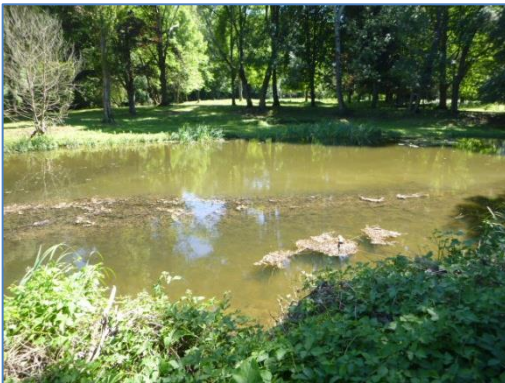
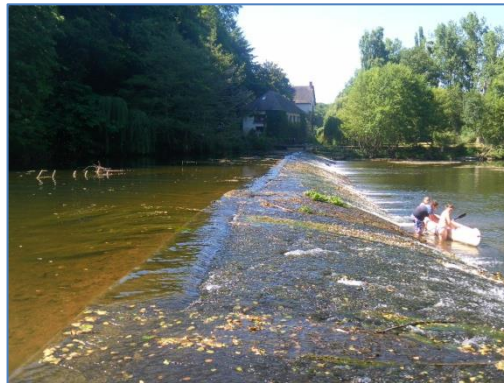
L'absence d'ouvrage de décharge sur les déversoirs et/ou le manque de gestion des vannes usinières et de décharge situées au niveau des moulins contribue également largement à cette accumulation sédimentaire.

Exemples de blocage du transit des sédiments aux Forges de Gastevine et à Ségère.

**Les ouvrages présents, principalement sur le cours de l'Anglin, impactent très fortement la continuité sédimentaire.**
