Prédiagnostic hydromorphologique des masses d'eau du bassin de l'Anglin

Syndicat Intercommunal d'Aménagement du bassin de l'Anglin

Août 2014

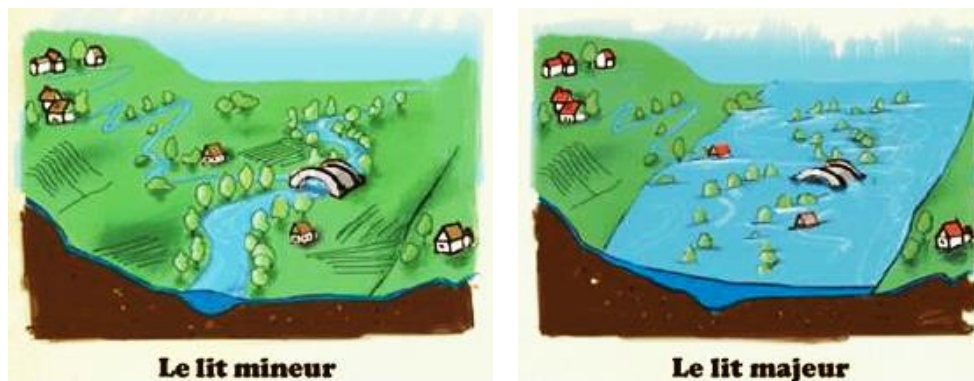
Lit mineur : Zone d'écoulement des eaux en temps normal.

Lit majeur : Correspond à la zone d'expansion des crues.

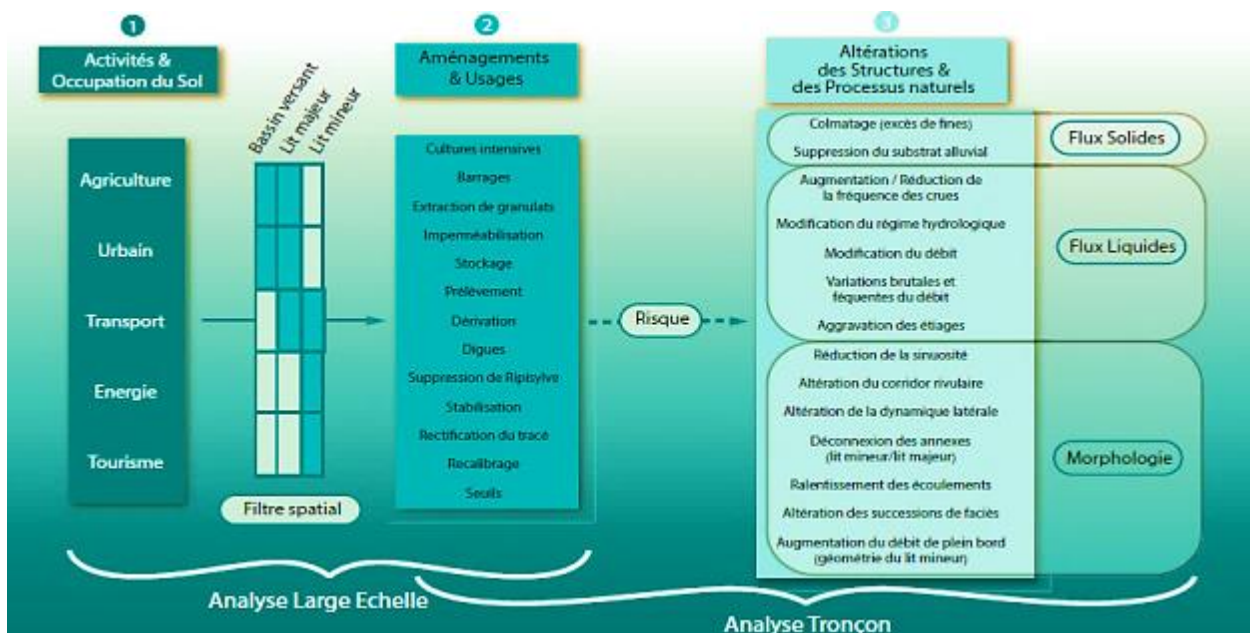
Figure 1 : Principe d'emboîtement de l'outil SYRAH-CE

SYRAH permet d'avoir une méthode d'analyse des dysfonctionnements morphologiques identique pour tout cours d'eau. Les données utilisées pour les différentes analyses dans SYRAH sont notamment la Bd Carthage, la Bd topo, le Recensement Général Agricole, Corine Land Cover, le Référentiel d'Obstacles à l'écoulement (ROE).

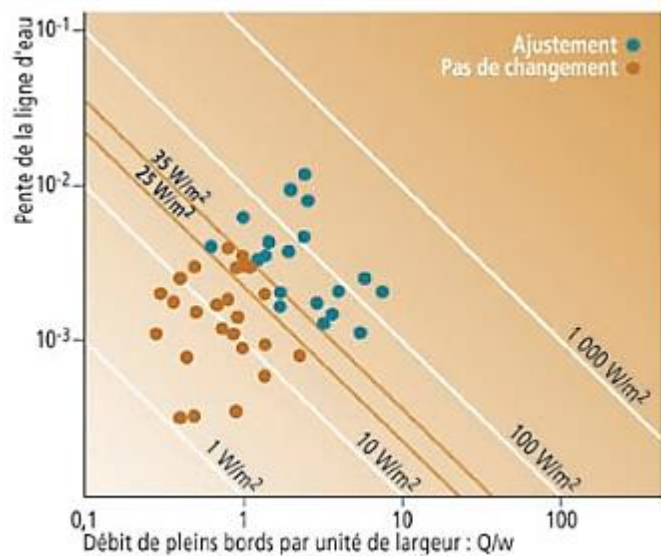
Figure 11 : Seuils de puissance spécifique - d'après Brookes 1988, Malavoi 2007

Les travaux de restauration sur un cours d'eau de forte puissance spécifique, pourvu d'une érodabilité des berges et d'un transport solide moyens, peuvent se limiter à supprimer les causes des dysfonctionnements observés car il saura se réajuster ensuite.

Les travaux de restauration seront plus conséquents sur un cours d'eau de faible puissance pour lequel l'érodabilité des berges et les apports solides sont limités.

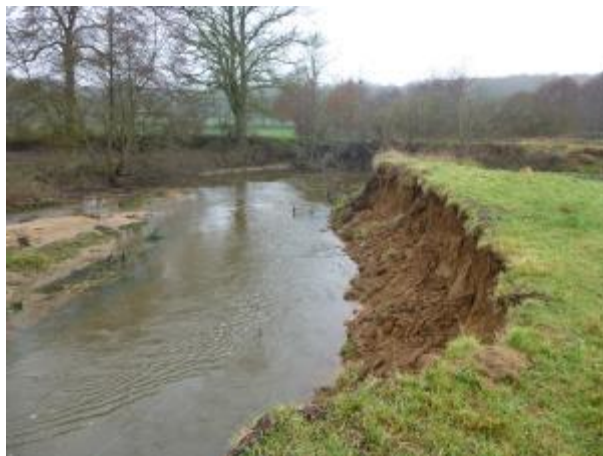
Figure 14 : Forte érosion des berges à Bas Vouhet

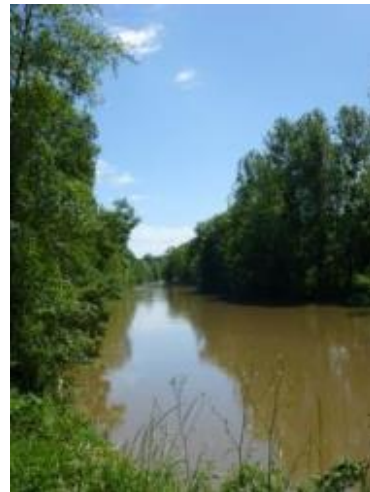
Figure 17 : Anglin très trouble durant les crues

Les apports de sédiments par érosion expliqueraient la forte turbidité du cours d'eau après les épisodes pluvieux.

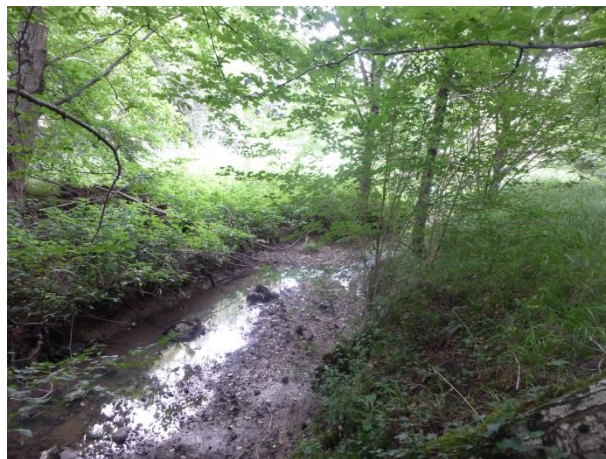
Figure 24 : Photographie de l'Epeau sur sa partie aval

Le substrat en lit mineur est principalement constitué d'éléments plutôt fins (limons, sables car la texture des sols est surtout limoneuse) mais l'on trouve certains radiers avec des éléments beaucoup plus grossiers (cf. photographie).

La structure et le substrat du lit apparaissent en faible altération à l'amont mais plutôt forte à l'aval, ceci du fait de sa rectitude pourtant rien n'indique que l'Epeau ait fait l'objet de rectification. En revanche, les plans d'eau peuvent en être la cause.

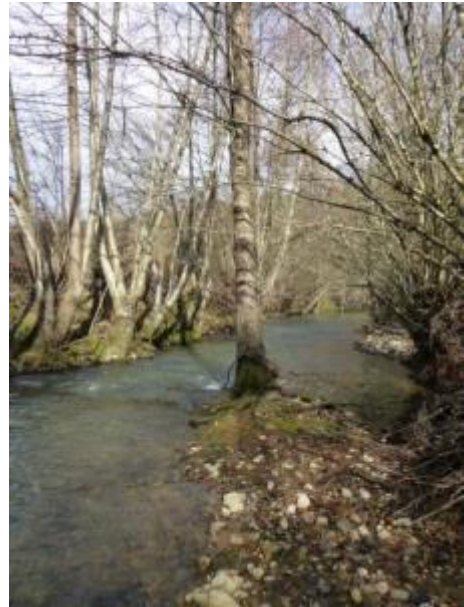
Figure 25 : Zone de radier en partie aval de l'Allemette

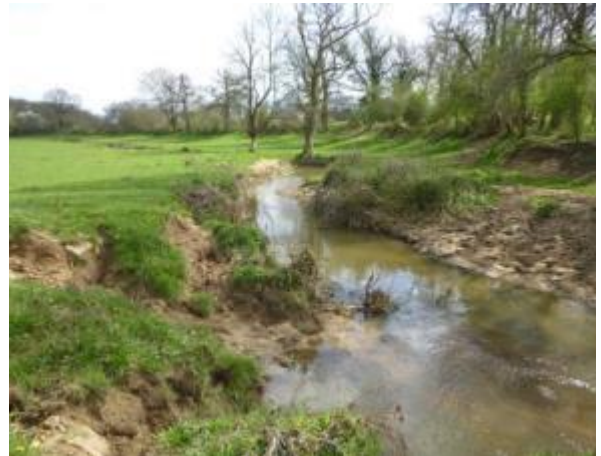
Figure 26 : Tronçon piétiné et sans ripisylve sur l'Allemette

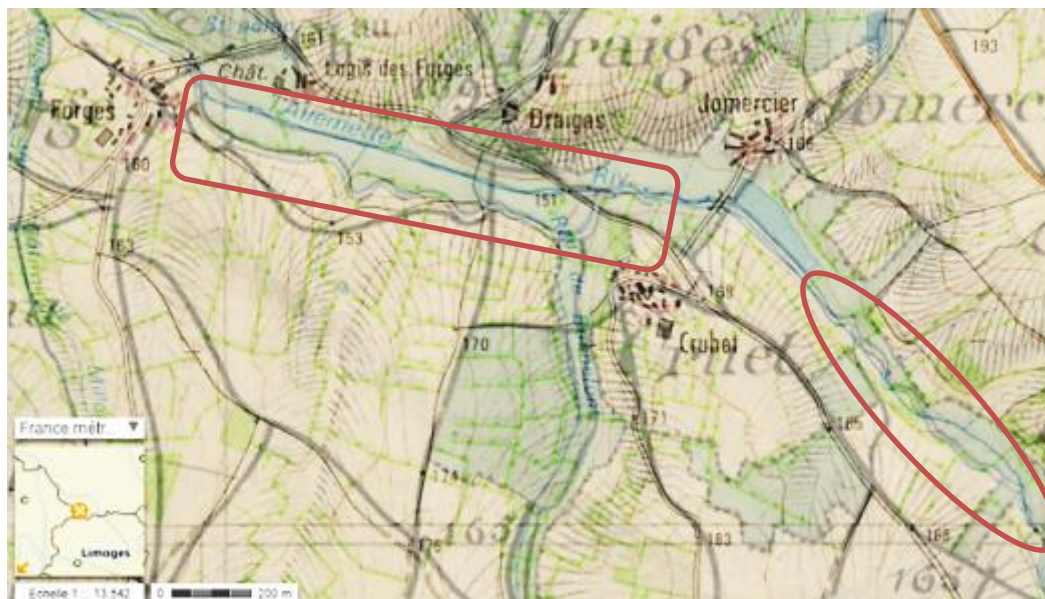
Figure 27 : Superposition de la carte IGN et de celle de l'Etat major -Géoportail

même partie de l'Allemette, le secteur présentait une sinuosité significative sur la carte de l'Etat major. Il semblerait que le lit naturel de l'Allemette ait été comblé pour laisser le cours d'eau courir dans l'ancien bief, d'où l'aspect très rectiligne. Il a probablement aussi fait l'objet de rectification sur la zone amont (Cruhet).

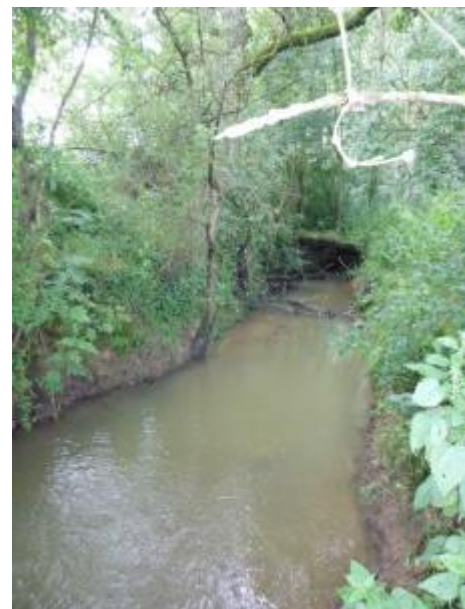
Figure 30 : La Sonne à l'aval de Celon

Cette photographie illustre l'état du cours d'eau : section large pour un secteur de tête de bassin, tronçon rectiligne, berges hautes et lit colmaté. Tous ces éléments sont les stigmates des travaux de recalibrage effectués sur la Sonne.

Il faut cependant noter deux tronçons sur la commune de Celon qui semblent fortement altérés (Annexe 18). En effet, il a été possible de retrouver dans les archives des documents indiquant que, des sources jusqu'à Celon, la Sonne a fait l'objet de lourds aménagements (« terrassements ») dans les années 1980 par le syndicat d'hydraulique d'Argenton. Ces travaux ont augmenté sa profondeur et par conséquent provoqué des affaissements de berges et des assecs plus prononcés. Certaines zones de la Sonne auraient également été rectifiées (tracé plus rectiligne à Celon et à Bazaiges).

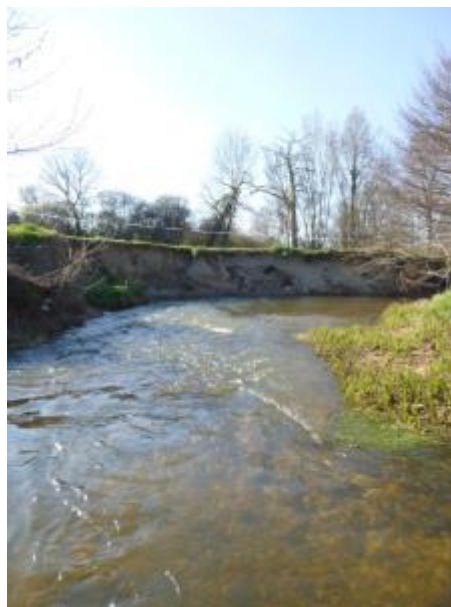
Figure 32 : Secteurs présentant de fortes érosions à Prissac

Le manque d'entretien de la ripisylve par bon nombre de propriétaires entraîne la formation d'embâcles par endroits, de même que l'arrachage des arbres a provoqué la forte érosion de certains tronçons car les berges ne sont plus maintenues par le système racinaire de ces arbres.

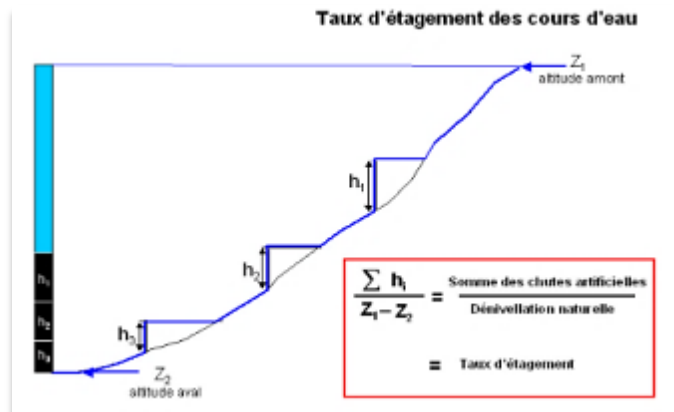
Figure 33 : Schéma de principe du taux d'étagement – source : <http://www.centre.developpement-durable.gouv.fr>

➤ Le **taux d'étagement** = somme des hauteurs de chute artificielles à l'étiage sur le dénivelé naturel. Il traduit la perte de pente naturelle du cours d'eau liée aux ruptures artificielles créées par les ouvrages transversaux. L'impact d'un ouvrage sur les tronçons est d'autant plus fort que sa hauteur de chute est grande et la pente du cours d'eau faible.

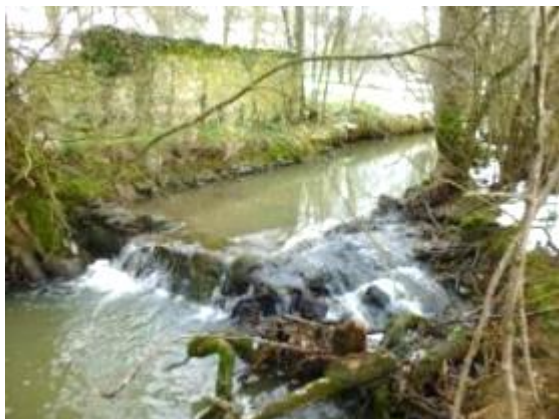
Figure 34 : Seuil en lit mineur du Puyrajoux

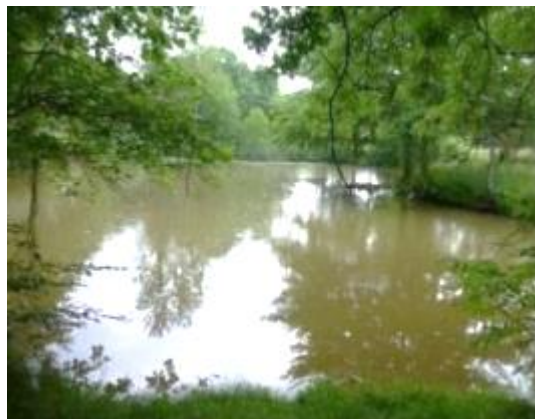
Figure 35 : Plan d'eau en barrage sur le Puyrajoux

De plus, 13 plans d'eau en barrage dont la superficie excède 1000 m² sanctionne le Puyrajoux du point de vue de la continuité longitudinale et ce, dès la tête de bassin.

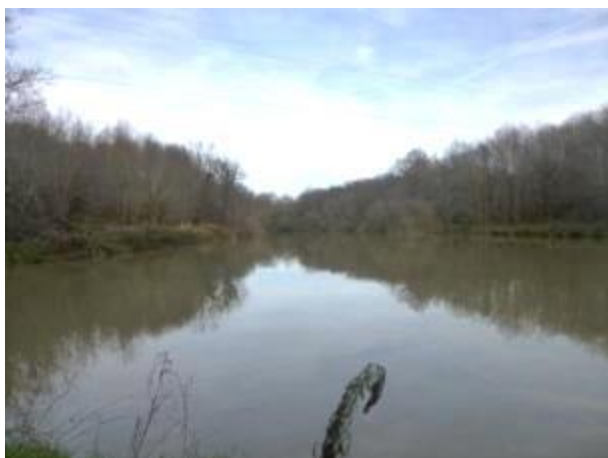
Figure 36: Plans d'eau en barrage sur la Caquignolle

Du point de vue de la continuité longitudinale, aucun ouvrage n'a été répertorié sur ce cours d'eau cependant, certains liés aux plans d'eau sont problématiques (cf. photographie ci-dessous). L'altération des débits solides est très forte sur la quasi-totalité du linéaire. Cette partie de la continuité n'est détériorée que part les plans d'eau (10 plans d'eau > 1000 m² sur la Caquignolle et son affluent principal) se succédant d'amont en aval. (Annexes 23 et 24)

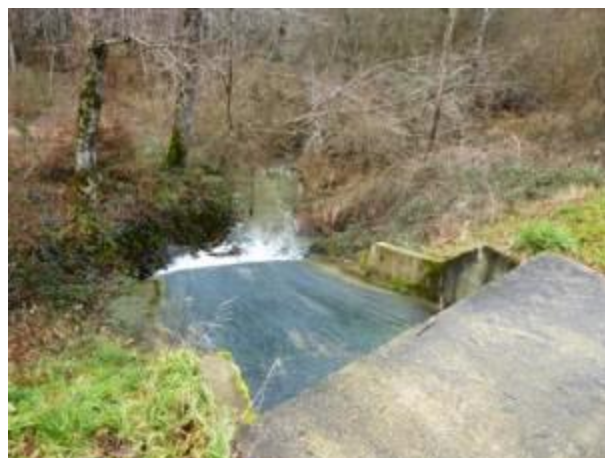
Figure 37 : Déversoir du plan d'eau

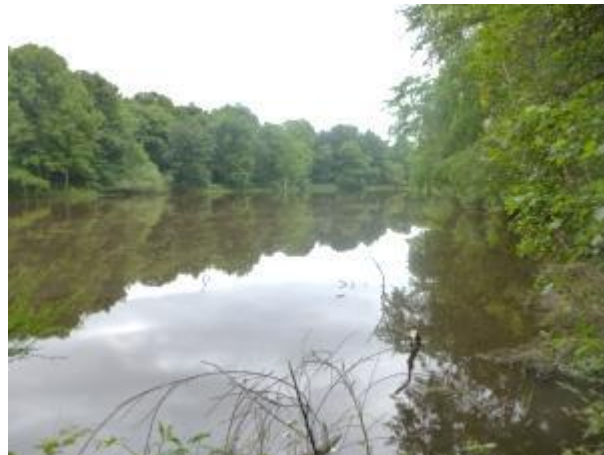
Figure 38 : Etang Pissanin sur l'Epeau

Aucun ouvrage n'a été construit sur ce cours d'eau. Par ailleurs, 6 plans d'eau en barrage ont été identifiés principalement en tête de bassin ce qui pénalise fortement le déplacement des espèces et des sédiments. C'est pourquoi, la continuité sédimentaire apparaît fortement altérée sur l'amont (Annexe 23).
