FEVRIER 2011

PHASE 2 : Diagnostic partagé

**Etude préalable au Contrat
Restauration Entretien (CRE) sur la
Claise et ses principaux affluents
dans le département de l'Indre**

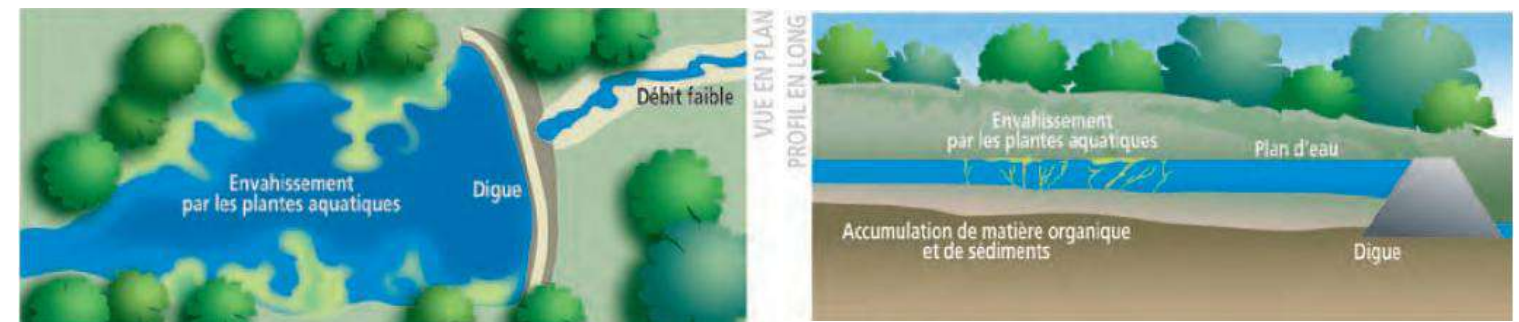
Figure 7: Situation dégradée. Recueil d'expériences sur l'hydromorphologie: ONEMA, Agences de l'Eau.

HYDRAULIQUE	Réduction des vitesses d'écoulement
QUALITE DE L'EAU	<ul style="list-style-type: none"> - Réchauffement des eaux - Accentuation des processus d'eutrophisation des eaux - Stockage des sédiments - Processus de stockage/relargage d'éléments nutritifs (Phosphore)
ECOLOGIQUE	<ul style="list-style-type: none"> - Habitats aquatiques banalisés - perte de diversité des habitats - Colmatage des substrats - Modification de la structures des peuplements d'espèces lénitophile au dépend d'espèce rhéophiles.
PISCICOLE	<ul style="list-style-type: none"> - Altération de la biotypologie piscicole - Modification des structures des peuplements aquatiques - Obstacle à la libre circulation piscicole
ECONOMIQUE	- Homogénéisation du paysage, Diminution de l'intérêt du paysage

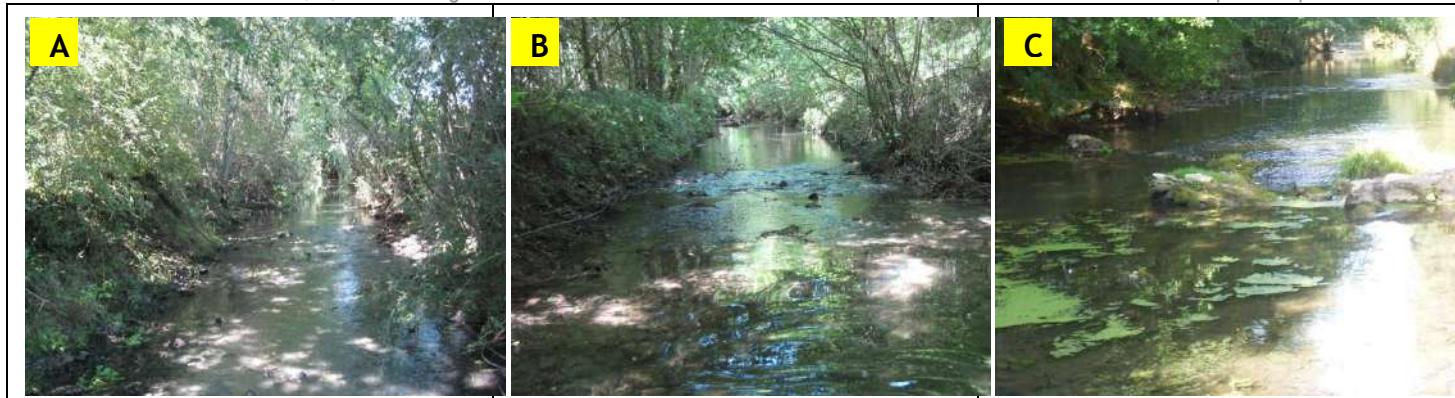
Le niveau d'altération de ce compartiment est globalement faible en amont de la Claise car les ouvrages n'influencent que très peu la ligne d'eau. Par ailleurs, plus en aval au niveau de la commune de Saint-Michel-en-Brenne, un secteur n'est pas altéré pour ce compartiment. Il présente une hétérogénéité de hauteur d'eau et de vitesses de courant. Il se trouve en aval du lieu-dit « Le Moulin du Bois »

Tableau 4 : A, B, C – Hétérogénéité de hauteur d'eau et de vitesse de courant – alternance écoulement lotique/lentique.

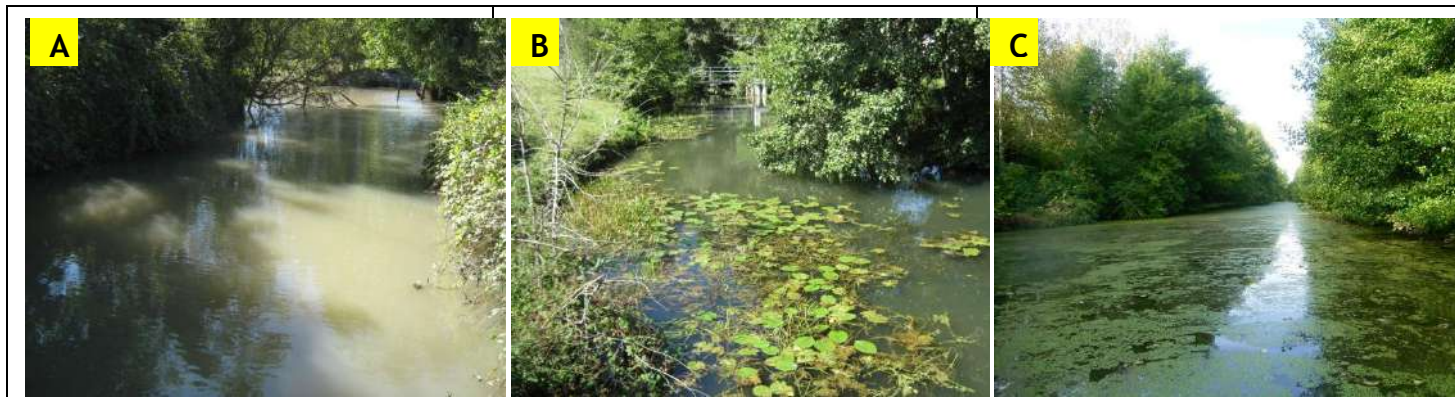
La densité des ouvrages présents sur la Claise est la principale cause d'altération de la ligne d'eau. Ils augmentent la hauteur d'eau et uniformisent les habitats aquatiques par la mise en bief ou la création d'une retenue.

Tableau 5 : A, Uniformisation des habitats ; B- Réduction des vitesses d'écoulement, implantation d'espèces aquatiques limnophiles ; C- Réchauffement des eaux et eutrophisation des eaux

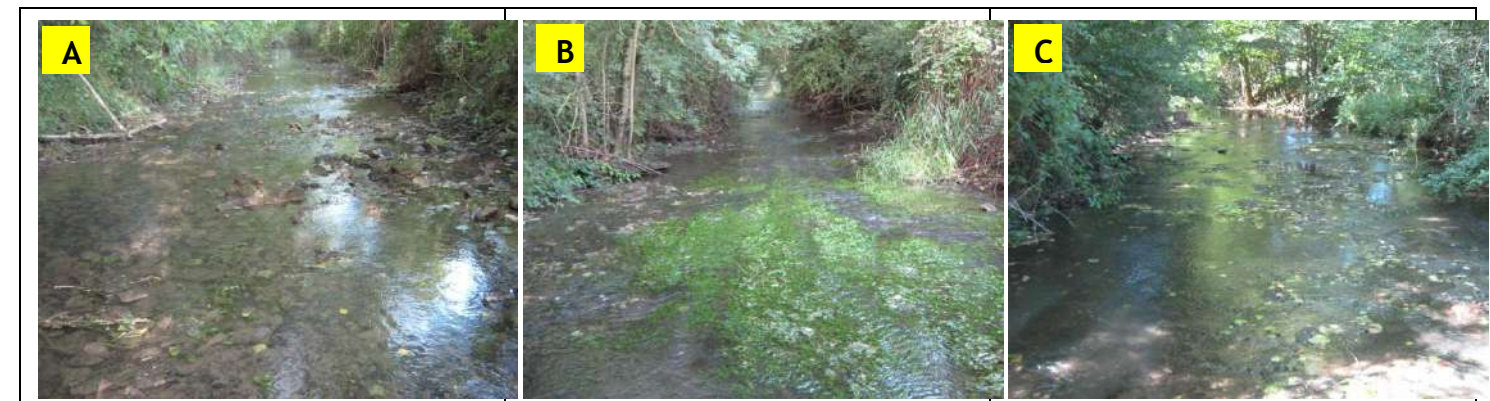
La variété et la diversité des habitats du lit mineur (substrat, vitesse, hauteur d'eau) restent maintenues sur certains secteurs de la Claise, notamment vers « Le Moulin Neuf » et « La Relette ». Par ailleurs, l'amont de la Claise présente un profil en long et en travers relativement bien préservé (maintien du caractère sinueux, berges basses, etc.).

Tableau 6 : A, B, C – Variété et diversité des habitats du lit mineur

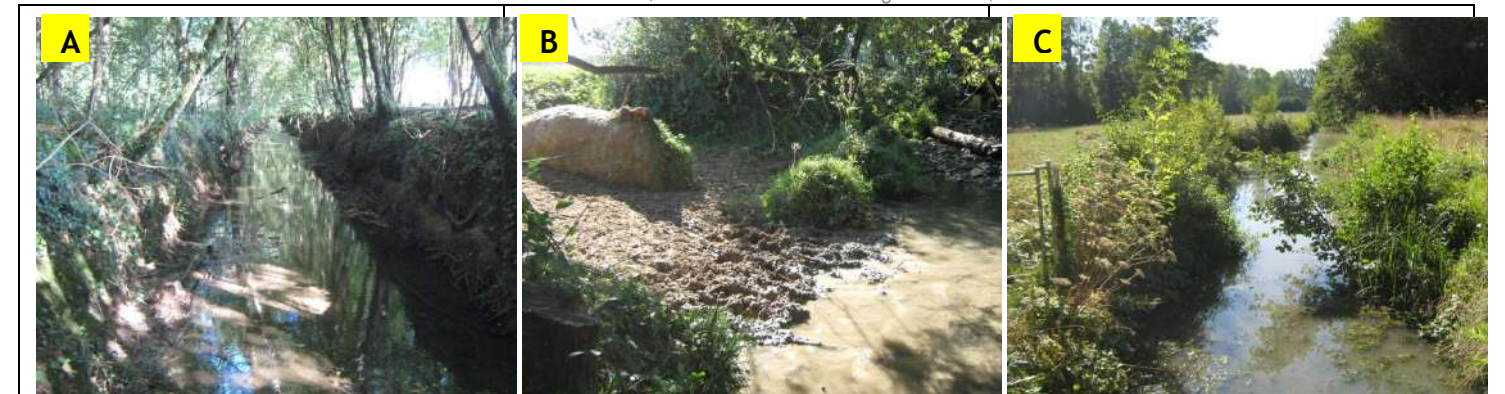
Le cours d'eau a été soumis à des travaux hydrauliques de rectification et de reprofilage qui ont modifiés significativement sa pente et/ou son tracé (suppression de méandres ou de bras secondaires). Des travaux de recalibrage ou de curage ont également profondément modifiés la largeur et/ou la profondeur du lit. Ces altérations ont principalement été relevées en aval du lieu-dit « La Claise ». On note par ailleurs un important colmatage du substrat dans les biefs et en amont des ouvrages. La présence importante d'abreuvoirs, à accès généralisé, sur le cours d'eau participe en outre à la dégradation du milieu.

Tableau 7 : A – Linéaire rectifié ; B – Abreuvoir à accès généralisé ; C – Bief ldt 'Moulin Neuf'.

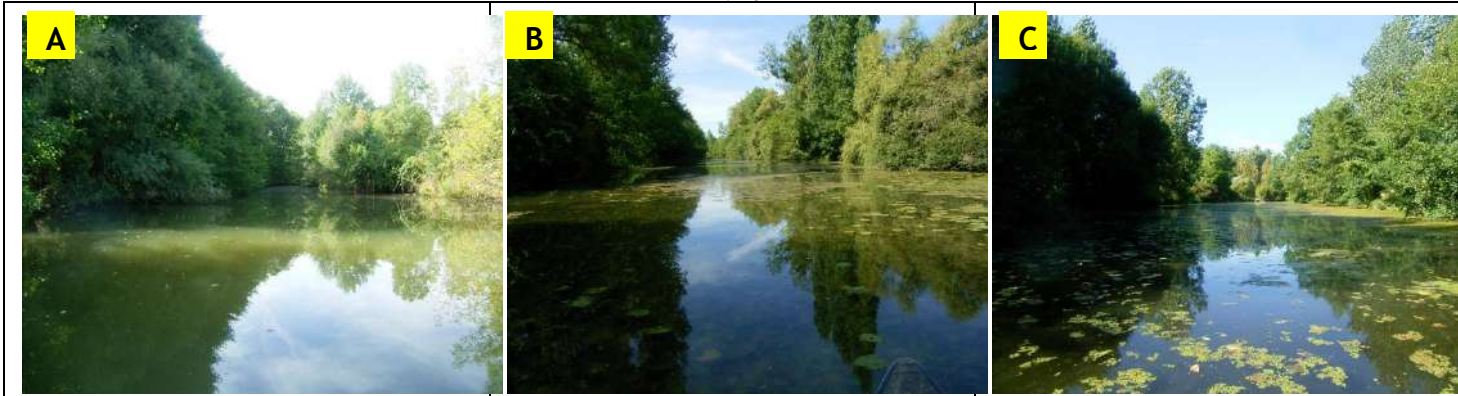
Ce compartiment est relativement bien préservé sur ce cours d'eau. Certaines berges offrent ainsi une bonne diversité d'habitats avec une largeur de bande boisée étoffée et un cortège végétal diversifié comprenant les trois strates (herbacées, arbustives, arborées) et des essences telles que Aulne, Saule, Noisetier, Orme, Chêne, Charme, etc.

Tableau 8; A, B, C - Ripisylve étoffée et diversifiée

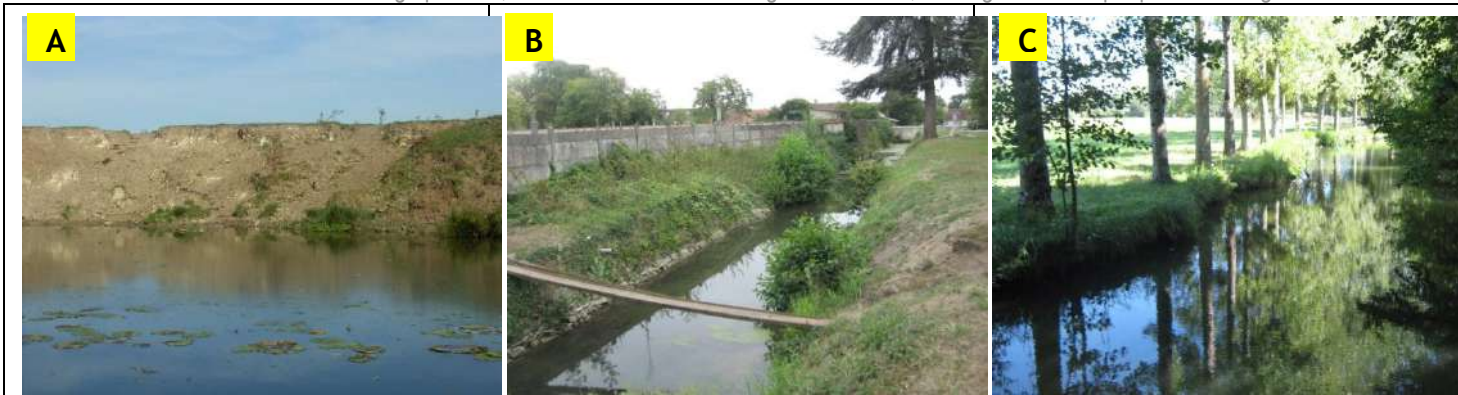
Dans les secteurs urbains, l'aménagement des berges réduit significativement la diversité des habitats. Cette artificialisation des berges a ainsi été relevée sur certains biefs traversant les bourgs urbains. C'est le cas par exemple pour le bief de Saint-Michel-en-Brenne et celui de Mézières-en-Brenne. L'implantation de peupliers le long des berges participe aussi à l'uniformisation des berges. Les habitats racinaires sont réduits et la stabilité des berges s'en trouve fragilisée. De nombreux abreuvoirs déstabilisent les berges sur le cours de la Claise. Le piétinement du bétail empêche par ailleurs toute recolonisation par les végétaux. Les travaux hydrauliques réalisés ont également uniformisé les habitats en berge ce qui réduit leur capacité d'accueil.

Tableau 9: A - Berge piétinée; B - Artificialisation des berges sur un bief; C - Alignement de peupliers en berge

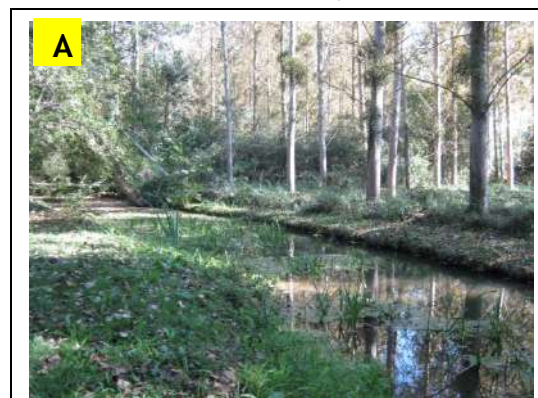
La «Claise amont» présente une perturbation moyenne pour ce compartiment. Cela dépend principalement des travaux hydrauliques qui ont été réalisés. Ainsi, pour les secteurs n'ayant pas subis de travaux de recalibrage ou de curage, il est rencontré une bonne connexion avec les annexes latérales (prairies latérales), qui sont notamment exploitables par le Brochet en tant que zones de frayère.

Tableau 10: A - Peupleraie inondable

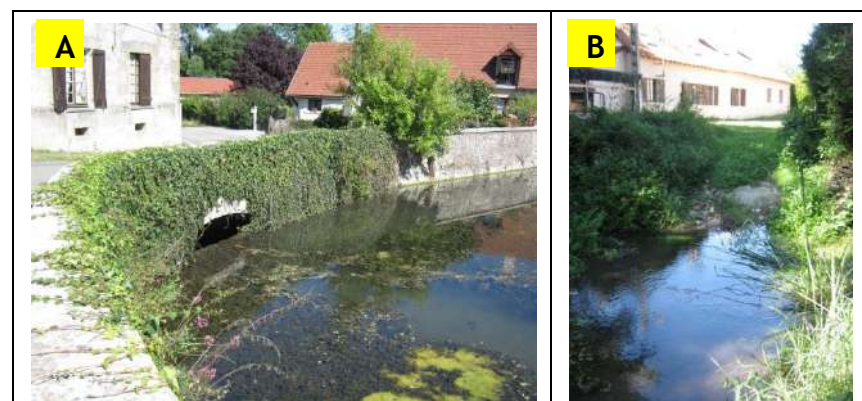
Ce compartiment est tout d'abord perturbé par l'imperméabilisation des sols en bordure de cours d'eau. Ainsi, de nombreuses prairies inondables du lit majeur ont disparues au profit du développement des bourgs urbains, comme c'est le cas au niveau des bourgs de Mézières-en-Brenne et de Saint-Michel-en-Brenne. D'autre part, les travaux hydrauliques ont augmenté la profondeur et la largeur du cours d'eau, diminuant par conséquent la fréquence de connexion des annexes latérales.

Tableau 11: A, B - Zone urbanisée

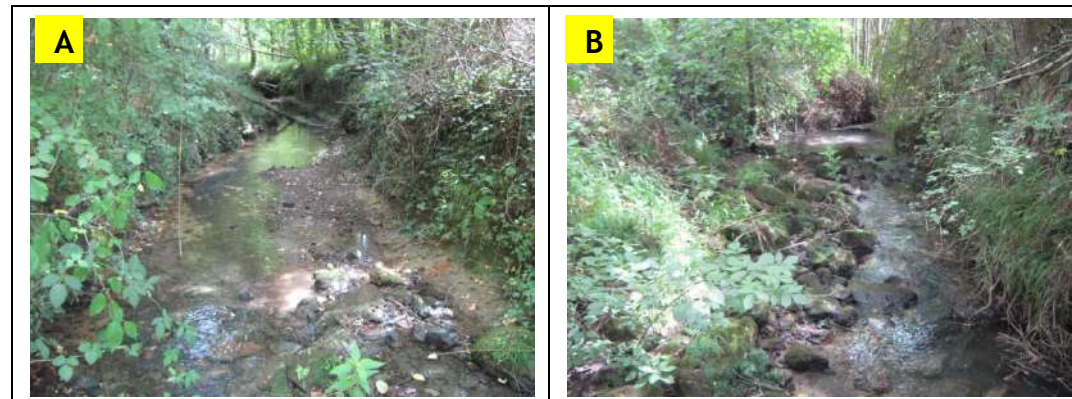
78.4% du linéaire du Fonteneau est très faiblement altéré. Le cours d'eau présente une bonne hétérogénéité tant au niveau de la hauteur d'eau que de la vitesse de courant. Les habitats y sont donc diversifiés avec une bonne alternance de faciès lentique/lotique.

Tableau 12: A, B, C – Alternance de faciès lentique/lotique

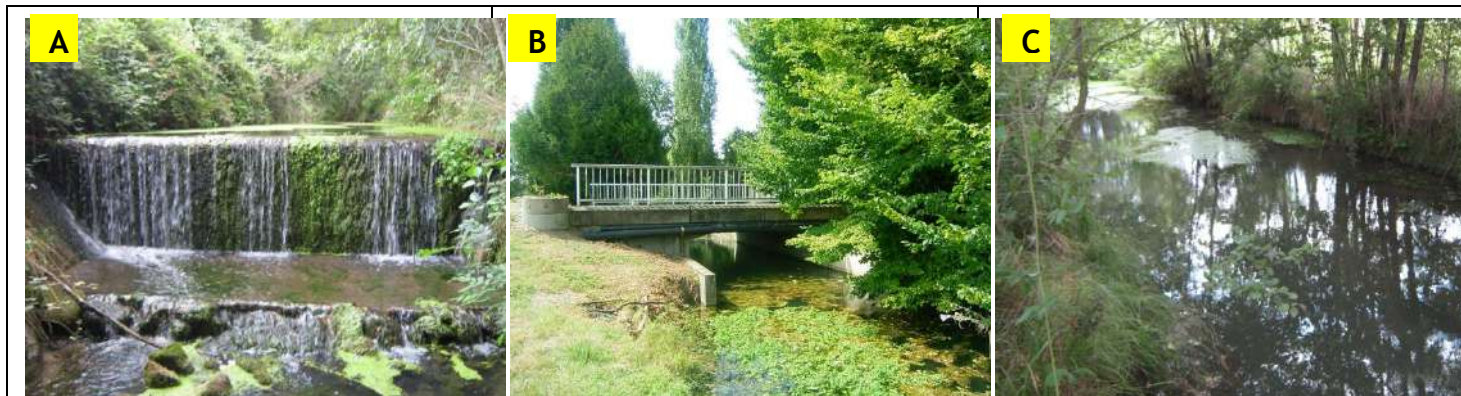
Certaines zones ont cependant subi des modifications significatives de la ligne d'eau, il s'agit de secteurs situés à l'amont immédiat des ouvrages. Sur ces zones, la hauteur d'eau est surélevée et la vitesse de courant uniforme. C'est le cas notamment sur la commune de Paulnay à l'amont du clapet basculant ou encore à l'amont du seuil situé au lieu-dit « La Ramée ».

Tableau 13: A - Ouvrage; B, C - Zones sous l'influence d'ouvrage

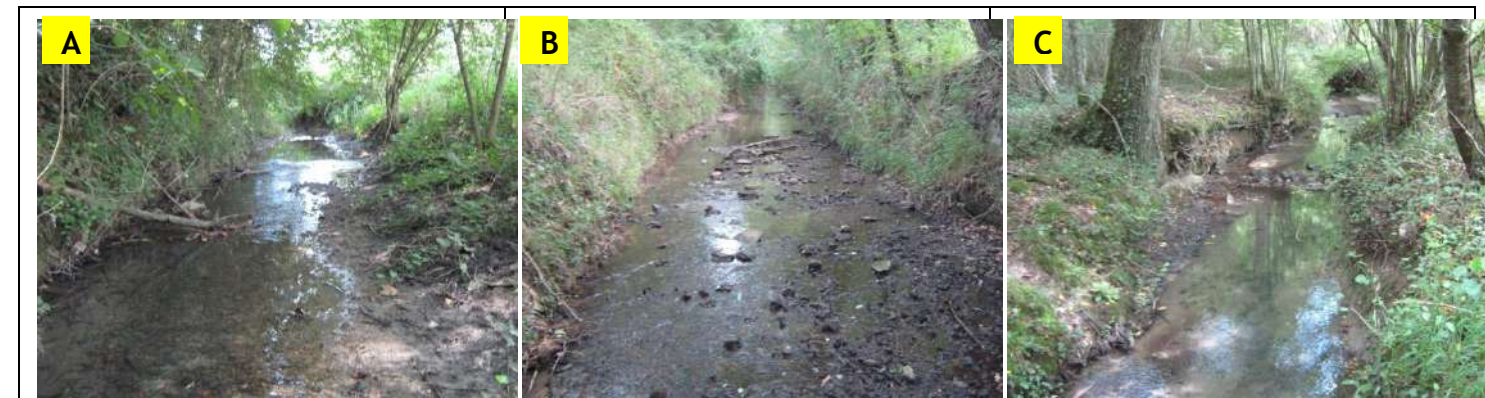
Des secteurs sont peu altérés par les travaux hydrauliques. De ce fait, on y trouve une bonne diversité de faciès et une granulométrie diversifiée. Le cours d'eau passant non loin de « la Carterie » et de « la Ramée » est ainsi faiblement perturbé pour ce compartiment.

Tableau 14: A, B - Diversité de la granulométrie

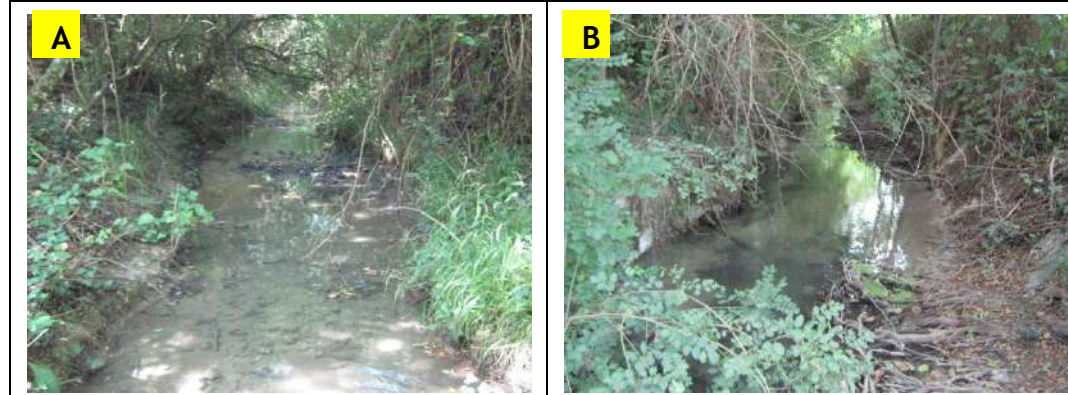
Ce compartiment est relativement bien préservé sur ce cours d'eau. Certaines berges offrent ainsi une bonne diversité d'habitats avec une largeur de bande boisée étoffée et un cortège végétal diversifié.

Tableau 16: A, B - Ripisylve étoffée et diversifiée

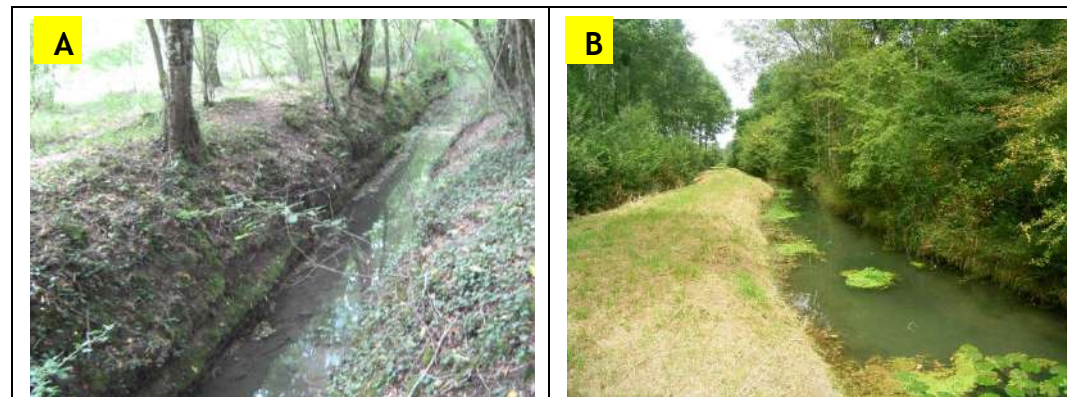
Certains secteurs ont subi des travaux hydrauliques de recalibrage ou de curage qui ont modifié significativement la hauteur des berges. Certaines berges mesurent ainsi plus de 2 m de hauteur notamment au niveau du lieu-dit « la Bécavinière ». En outre, la ripisylve du cours d'eau est fortement perturbée au niveau de l'étang du Tran, juste avant la confluence avec la Claise. En effet, la rive droite est exclusivement constituée de la strate herbacée. Plusieurs abreuvoirs ont également été recensés sur le Fonteneau entre le bourg de Paulnay et le lieu-dit « le Moulin de la Ramée ». Ces abreuvoirs quant ils ne sont pas limités par une clôture dégradent non seulement les berges mais aussi le lit, par le rejet de matières en suspension dans le cours d'eau.

Tableau 17: A - Hauteur de berge élevée; B - Réduction de la ripisylve

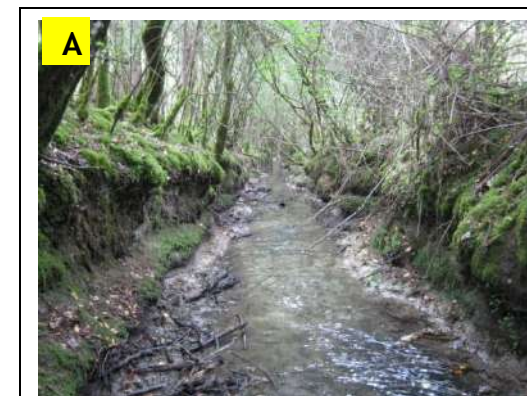
Quelques rares zones lotiques sont encore présentes notamment dans la forêt de Lancosme ce qui offre une diversité d'habitats intéressante.

Tableau 20: A - Ecoulement lotique dans la Forêt de Lancosme

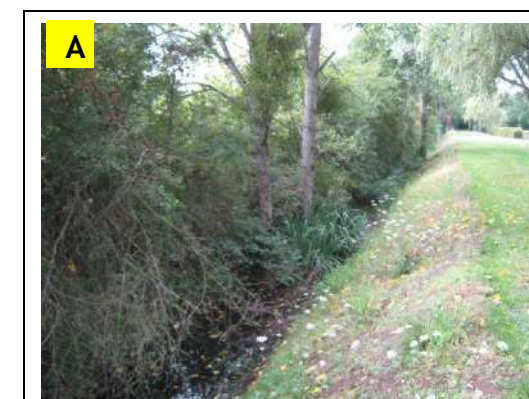
Ce cours d'eau a connu d'importants travaux hydrauliques de rectification et de reprofilage du lit. Le tracé du lit s'en trouve donc profondément modifié (disparition des sinuosités et méandres du lit).

Tableau 21: A - Cours d'eau rectifié

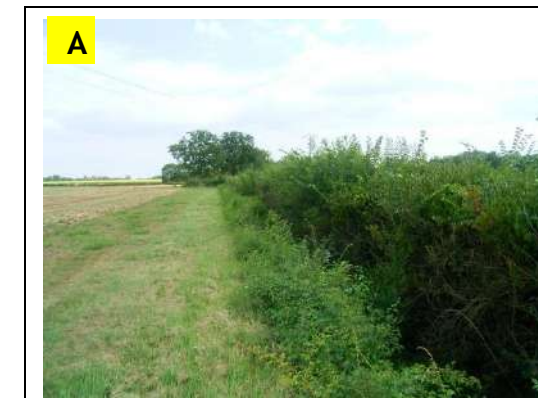
Les altérations de ce compartiment résultent des travaux hydrauliques de rectification et de reprofilage du lit ayant engendrés une modification du régime hydraulique des cours d'eau. Cela implique une accélération des vitesses d'écoulement, une réduction des temps de transfert vers l'aval, une augmentation du débit de pointe et une aggravation des conditions d'étiage.

Tableau 24: A - Lit rectifié et reprofilé

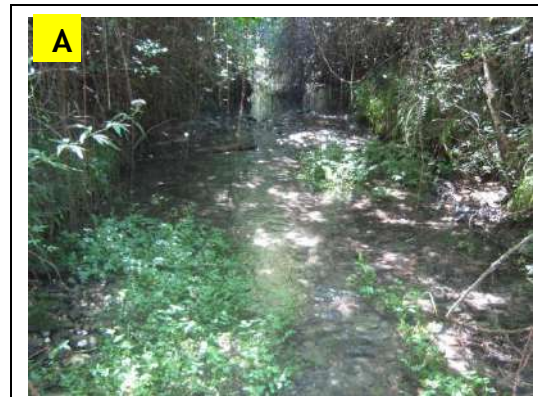
Ce compartiment est globalement bien préservé. Les ouvrages n'ont donc qu'un impact limité sur la ligne d'eau qui conserve les caractéristiques d'une dynamique naturelle.

Tableau 25: A - Diversité des écoulements

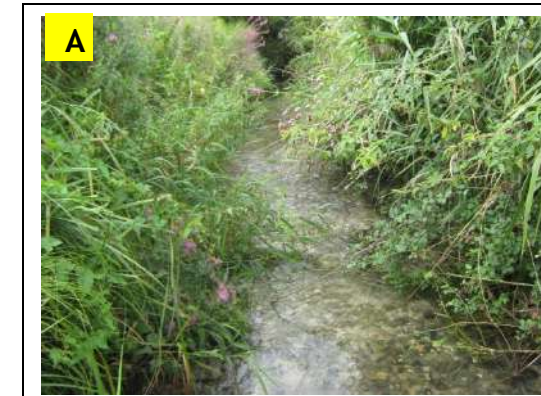
L'amont du Narçay, de sa source au pont de la D925, présente un faciès plat lotique avec quelques radiers.

Tableau 27: Faciès lotique

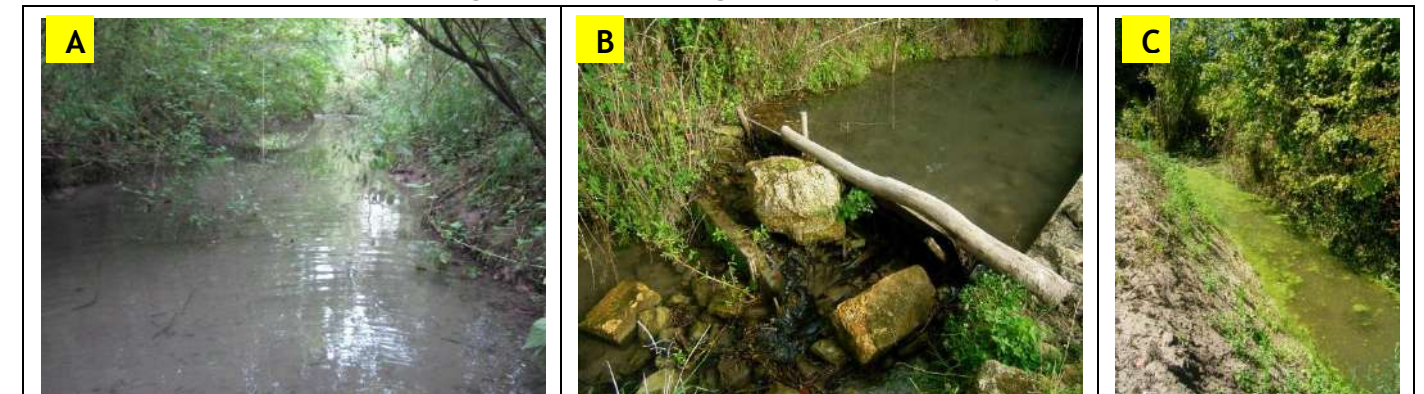
La zone médiane, proche du lieu-dit « les Bordes », présente un tracé rectiligne, conséquence des travaux hydrauliques qui ont modifiés le profil en long du cours d'eau. Le profil en travers a également été modifié sur l'aval du cours principal, avant la confluence avec la Claise. Une réduction des habitats par colmatage altère par ailleurs ce compartiment sur les linéaires sous l'influence d'ouvrage, notamment au niveau du pont de Bonjot. Enfin, le bief présente des signes d'eutrophisation jusqu'au lieu-dit « les Jouinières ».

Tableau 28: A - Colmatage du substrat; B - Ouvrage en travers du lit; C - Eutrophisation du milieu

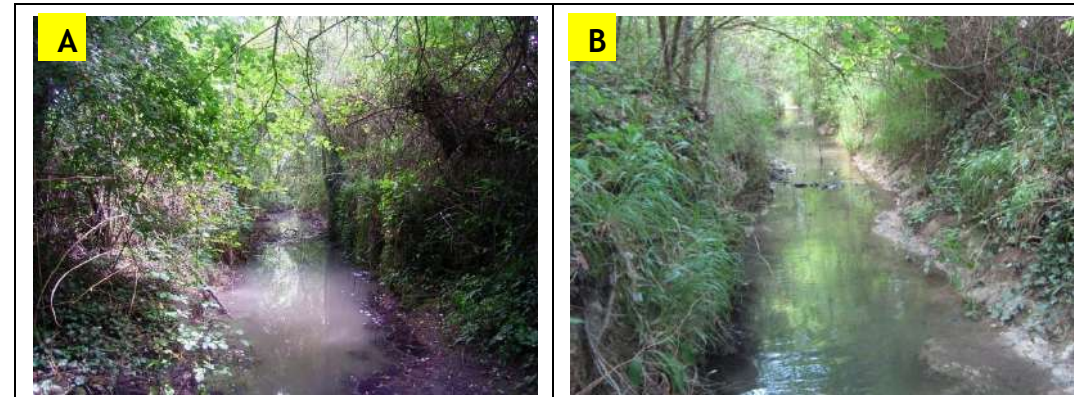
Sur certains secteurs, la ripisylve se présente sous forme d'un tunnel végétal, comprenant une diversité d'essences et les trois strates (herbacées, arbustives, arborescentes) à différents stades végétatif.

Tableau 29: A ; B : Ripisylve dense et diversifiée

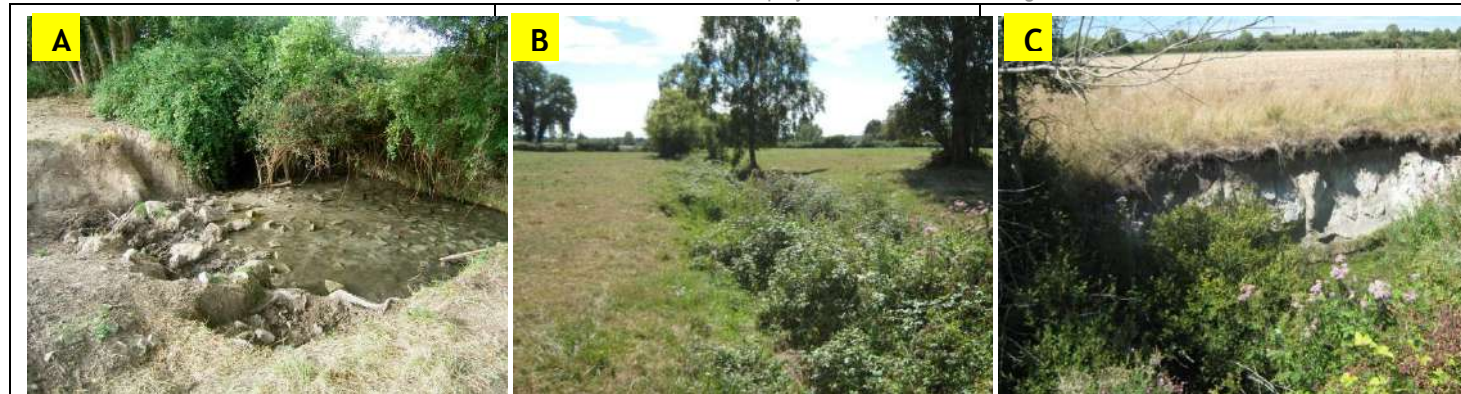
La rive gauche, en début de bief, est altérée par une réduction significative de la ripisylve avec la présence exclusive de la strate herbacée. Le cours principal du Narçay est également perturbé sur son secteur aval. En effet, la hauteur de berge y est importante, entre 2 et 3 mètres de hauteur, et d'importantes encoches d'érosion y sont présentes, attestant de l'instabilité des berges qui s'érodent par effondrement. Enfin, de nombreux abreuvoirs ont été repérés au niveau du lieu-dit « La Garenne » et à hauteur du pont de la D14.

Tableau 30: A - Abreuvoir; B - Réduction de la ripisylve; C - Erosion de berge

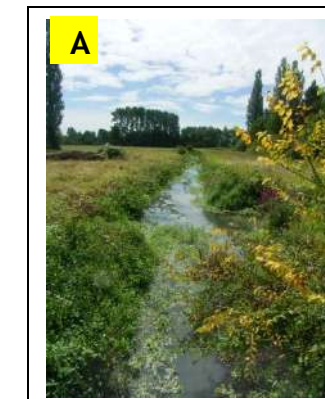
Ce compartiment est altéré par la mise en bief aval qui réduit le débit et accentue par conséquent les étiages sur le cours principal. Les modifications du profil en long et en travers causées par les travaux hydrauliques ont également bouleversé le régime hydraulique (accélération des vitesses de courant) du cours d'eau

Tableau 31: A - Bief aval

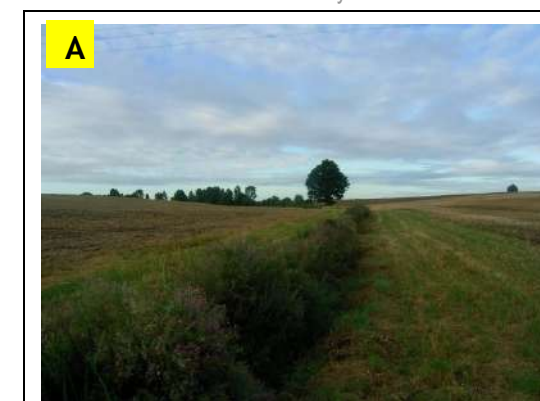
Ce compartiment est fortement altéré sur le Narçay en raison des travaux hydrauliques de reprofilage et de rectification qui ont augmenté la profondeur du cours d'eau et donc réduit la connexion avec les annexes latérales.

Tableau 32: A - Linéaire ayant été rectifié

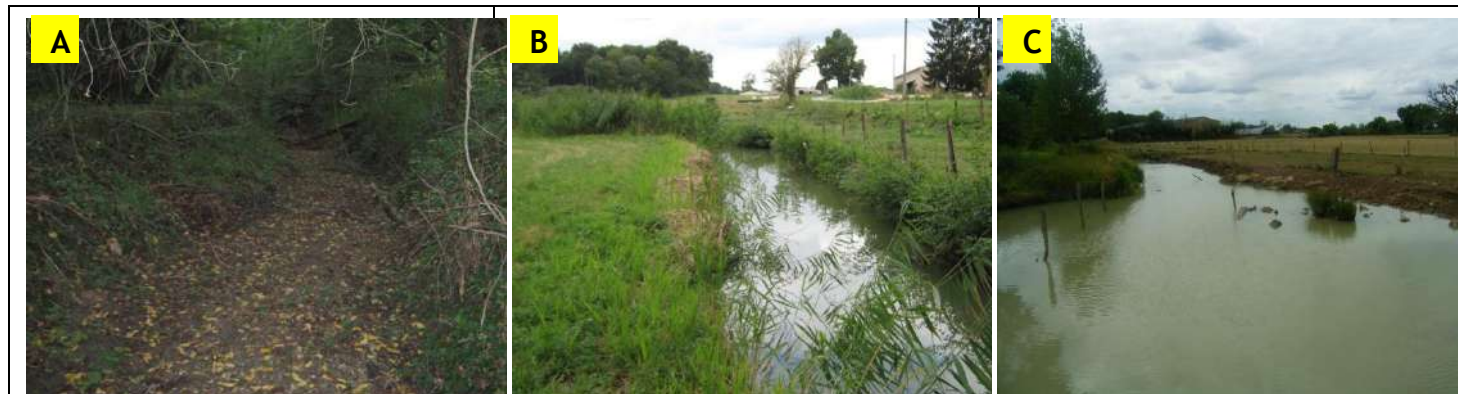
Ce compartiment est altéré par les retenues situées dans la partie amont et par les linéaires sous l'influence d'ouvrage, tel qu'au niveau du lieu-dit « La Bouchauderie ».

Tableau 34: A - Cours d'eau assec à l'amont; B, C - Linéaire sous l'influence d'ouvrage

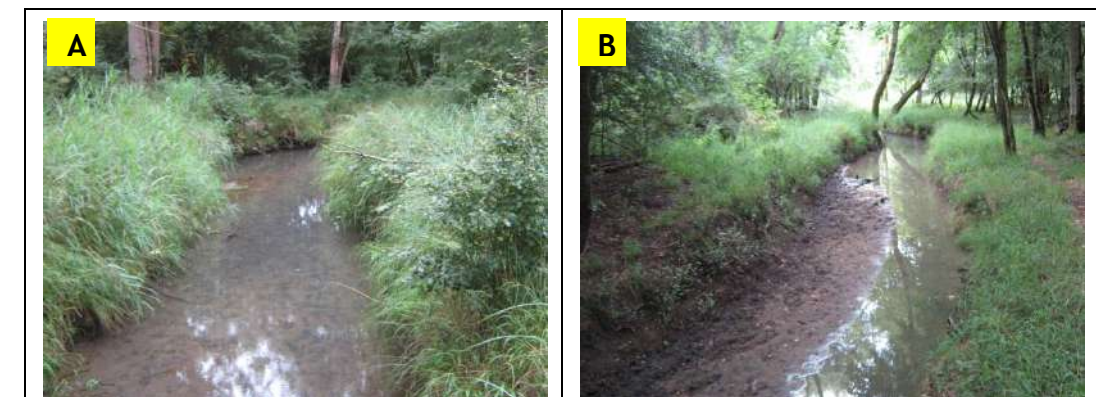
Le cours d'eau est sinueux à méandriforme dans sa partie aval, du lieu-dit « les Triboulets » à la confluence avec l'Yoson.

Tableau 35: A, B - Sinuosités du cours d'eau dans la forêt de Lancosme

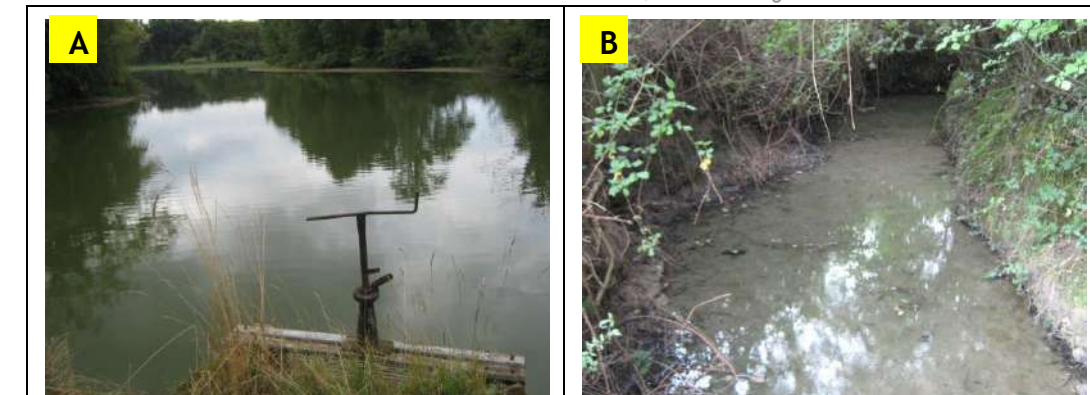
- les plans d'eau au fil de l'eau au niveau du lieu-dit « Miran »,
- l'eutrophisation notamment au niveau du bourg de Neuillay-les-Bois,
- les travaux hydrauliques à l'origine de modifications du profil en long et en travers notamment sur l'amont et au niveau du bourg de Neuillay-les-Bois,
- la réduction de la diversité des habitats du lit au niveau du lieu-dit « le Riau » et dans la traversée du bourg de Neuillay-les-Bois,
- le colmatage du substrat au niveau des retenues et à l'amont des ouvrages hydrauliques.

Tableau 36: A - Plan d'eau du lieu-dit "Miran"; B - Colmatage du substrat

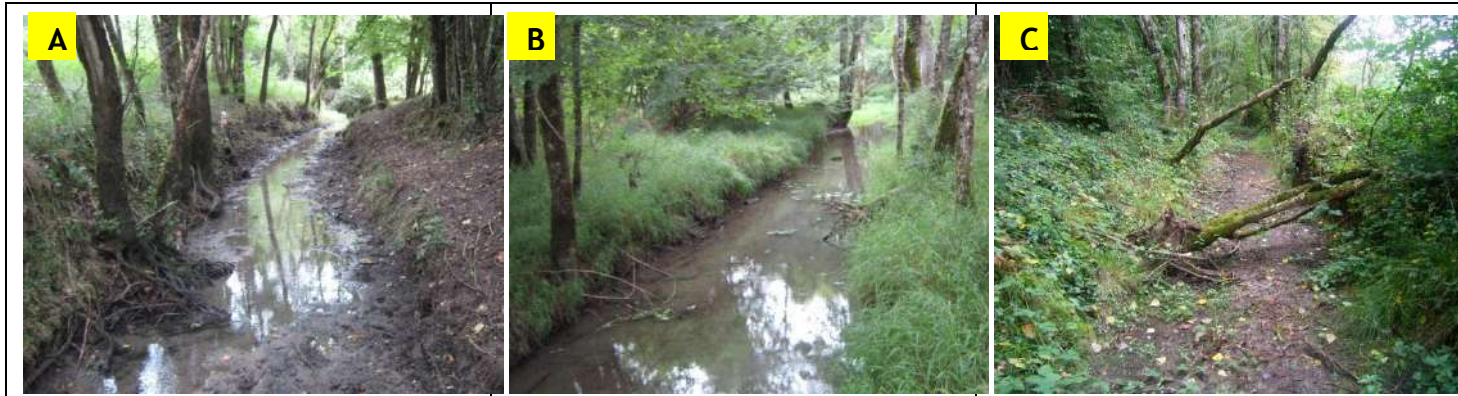
Ce compartiment est relativement bien préservé sur ce cours d'eau. La ripisylve en place constitue un espace d'échanges entre le milieu terrestre et le milieu aquatique. Elle favorise notamment la diversification des habitats en berge, la stabilisation des berges et du sol et limite le phénomène d'eutrophisation par l'ombrage qu'elle procure. La ripisylve est notamment de bonne qualité dans la forêt de Lancosme car elle est dense et diversifiée.

Tableau 37: A, B, C - Ripisylve de bonne qualité

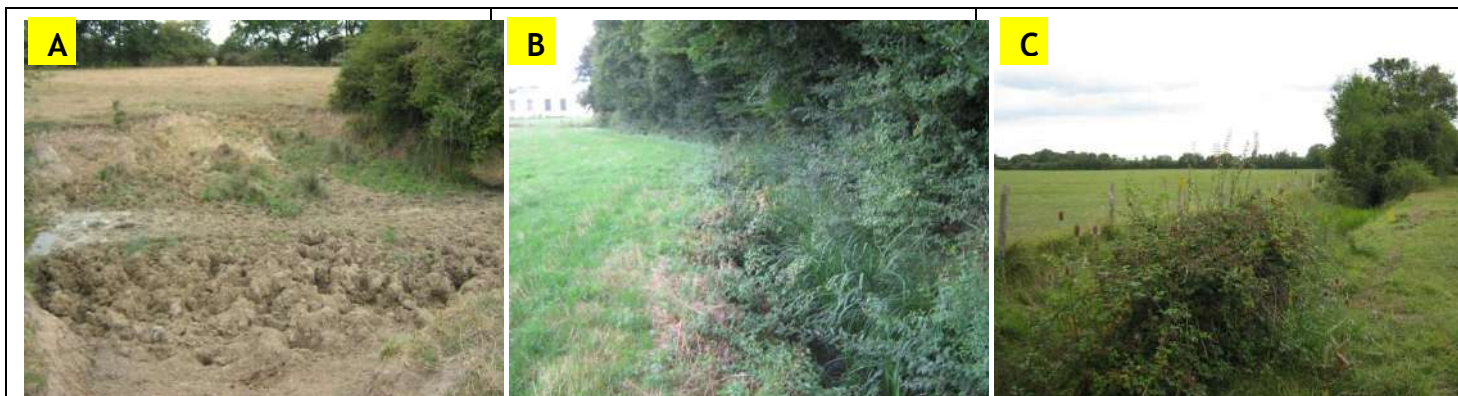
Le cours d'eau possède une forte densité d'abreuvoirs sur l'ensemble de son linéaire, ce qui contribue notamment à la déstabilisation des berges. Une réduction de la ripisylve a par ailleurs été observée au niveau du lieu-dit le « Grand Mébouché ». Avant la confluence avec l'Yoson, il se trouve des berges élevées qui sont érodées par sapement et effondrement. Enfin, une réduction du linéaire de berge développée a été décelée en aval du bourg de Neuillay les Bois.

Tableau 38: A - Abreuvier; B, C - Réduction de la ripisylve

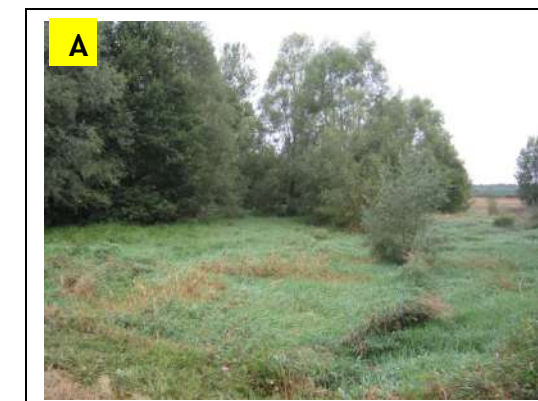
Ce compartiment est altéré localement en aval des retenues au niveau du lieu-dit « Miran ». Ces zones, soumises à la gestion des plans d'eau, ont un débit très variable notamment en raison des vidanges d'étangs. Les travaux hydrauliques ayant modifiés le profil en long et en travers du cours d'eau participent également à l'accentuation de la violence des crues.

Tableau 39: Linéaire aval à la retenue située au lieu-dit "Miran"

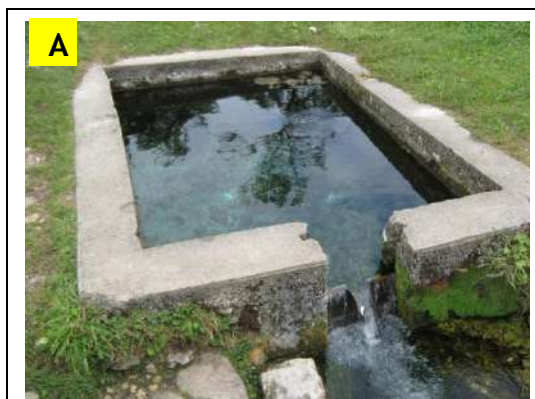
Ce cours d'eau présente l'intérêt d'avoir plusieurs résurgences sur sa partie aval, dans la forêt de Lancosme.

Tableau 40: A - Fontaine du lieu-dit "Chapelle St-Sulpice"

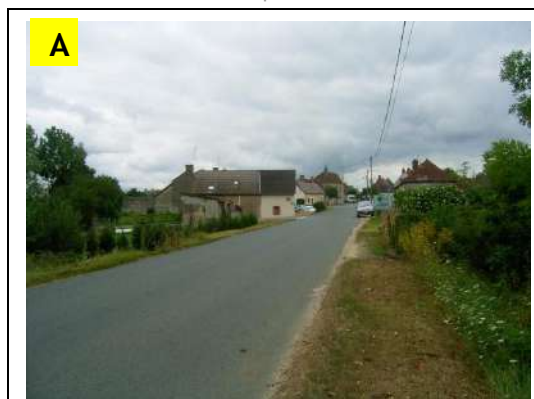
Ce compartiment est fortement altéré au niveau du bourg de Neuillay les Bois en raison de l'imperméabilisation des sols. Les travaux réalisés sur le lit mineur du cours d'eau ont également une conséquence hydraulique avec le transfert plus rapide des eaux vers l'aval et une déconnexion du lit avec le lit majeur. Cela a pour effet de supprimer les fonctionnalités des annexes latérales.

Tableau 41: A - Sols imperméables en zone urbaine

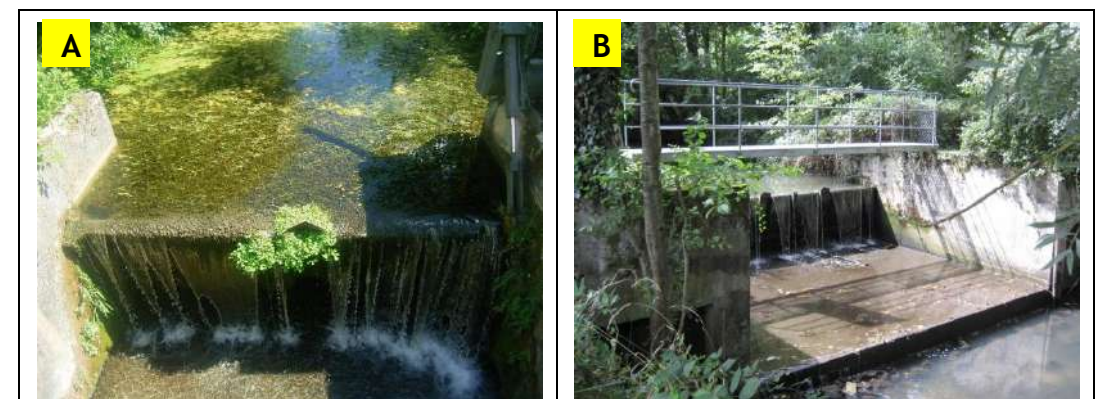
Ce compartiment est fortement altéré sur la partie amont en raison de la succession de mises en bief (commune de Méobecq) et en aval avec la présence de l'étang au niveau du lieu-dit « Corbançon ».

Tableau 43: A, B - Ouvrages à l'origine des biefs

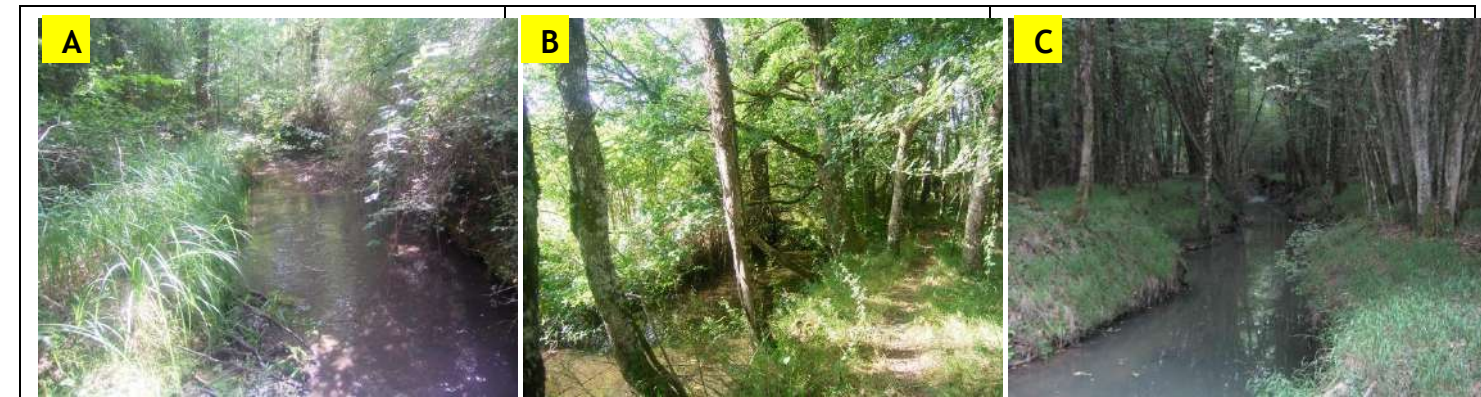
Sur l'Yoson, la ripisylve est de bonne qualité notamment dans la forêt de Lancosme et dans le bois de Norion du fait de sa densité et de sa diversité. De nombreux habitats en sous-berges sont également présents dans le secteur proche du lieu-dit « Ste Thérèse », fournissant ainsi des zones de repos et d'abris aux poissons.

Tableau 46: A, B, C - Ripisylve de bonne qualité

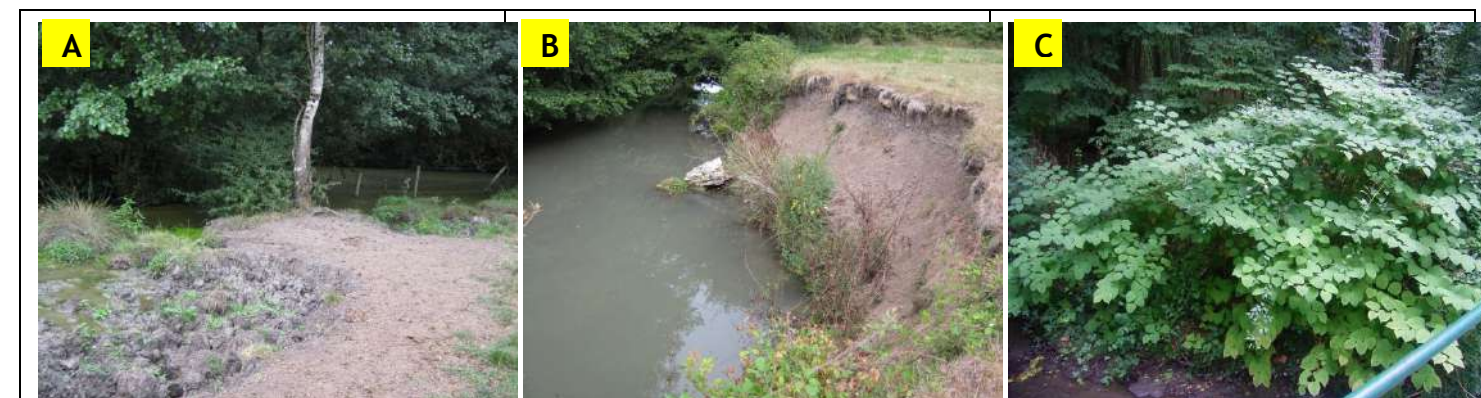
Un déficit de végétation dans les secteurs sinueux a favorisé l'érosion des berges par sapement. De nombreux abreuvoirs, à accès généralisé, ont également été relevés à l'amont et entre le lieu-dit « la Motte » et « Ste Thérèse ». La Renouée du Japon, qui rappelons-le est une plante envahissante, a été trouvée entre « la Caillaudière » et « la Gimonière ». Enfin, une artificialisation de berges (béton, enrochement) a été observée sur le bief au niveau du bourg de Méobecq, cela participe entre autre à réduire les potentialités d'abris en berge.

Tableau 47: A - Abreuvoir; B - Erosion de berge; C - Renouée du Japon

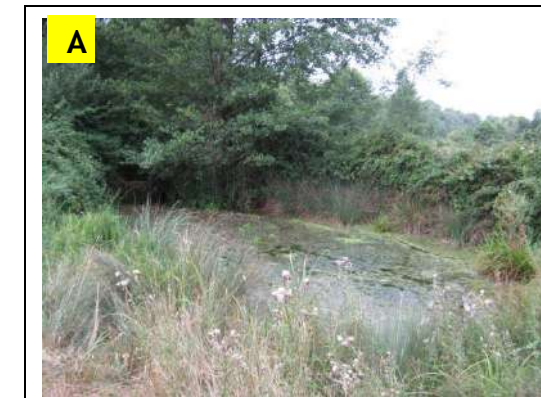
L'Yoson présente l'intérêt d'avoir plusieurs résurgences sur ses bandes rivulaires qui participent au soutien d'étiage en période estivale.

Tableau 49: A - Résurgence

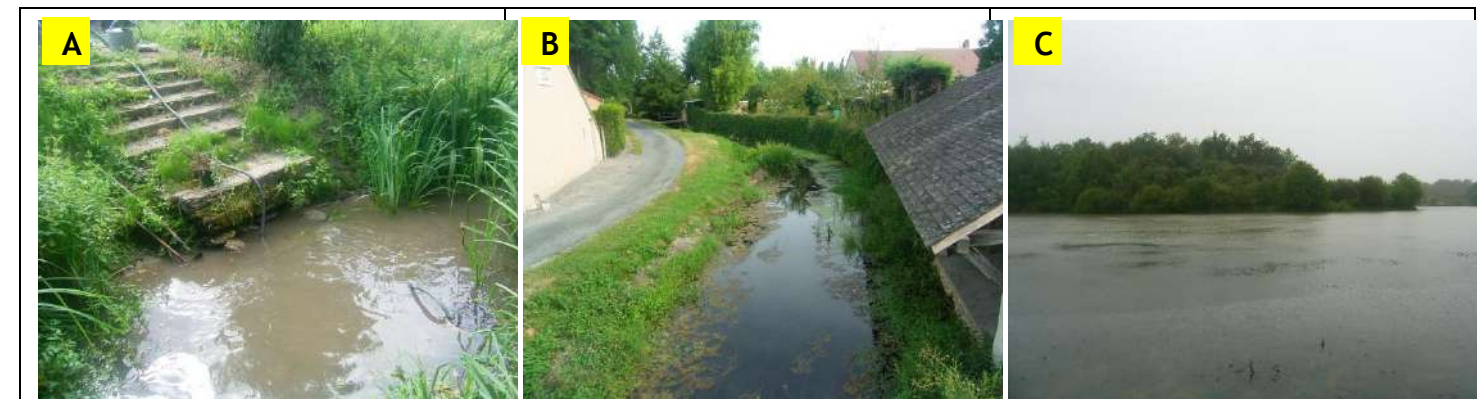
Ce compartiment est altéré par le plan d'eau aval et donc par l'enneiement permanent de surface. Le bourg de Méobecq constitue également une source d'altération en raison de l'imperméabilité des sols sur le secteur. Enfin, plusieurs pompages domestiques ont été relevés au niveau du bourg de Méobecq.

Tableau 50: A - Pompage domestique; B - L'Yoson dans la traversée du bourg de Méobecq; C - Etang situé en aval du cours d'eau

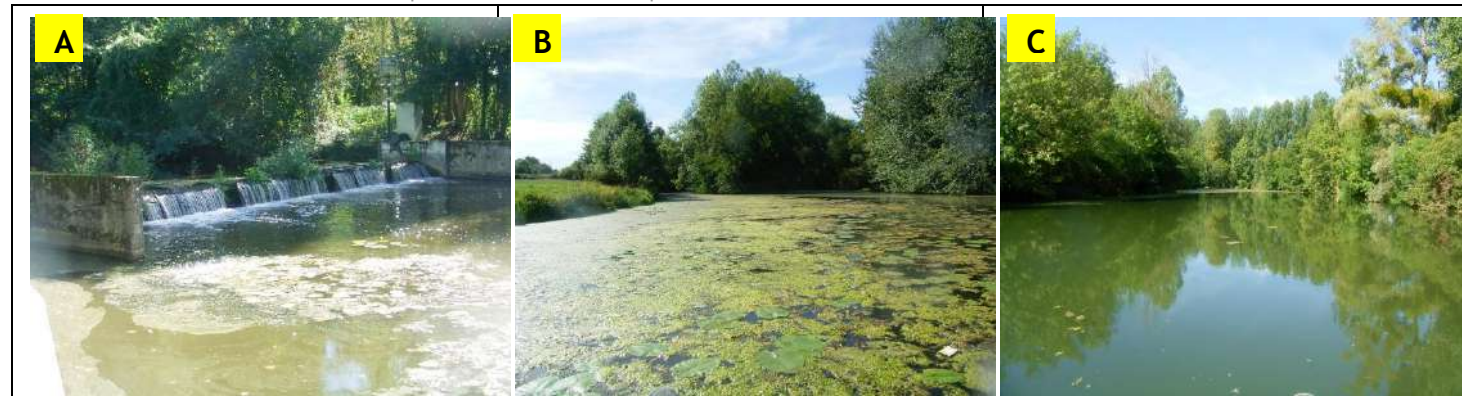
- accélération des phénomènes d'eutrophisation du milieu par réchauffement de la lame d'eau,
- accélération des phénomènes de développement algal par stagnation des écoulements,
- sédimentation accrue des particules fines et colmatage des substrats en amont des ouvrages,
- les écoulements et les habitats sont banalisés dans la zone d'influence des ouvrages.

Tableau 51: A - Clapet basculant ; B – Eutrophisation du milieu ; C – Uniformisation des écoulements

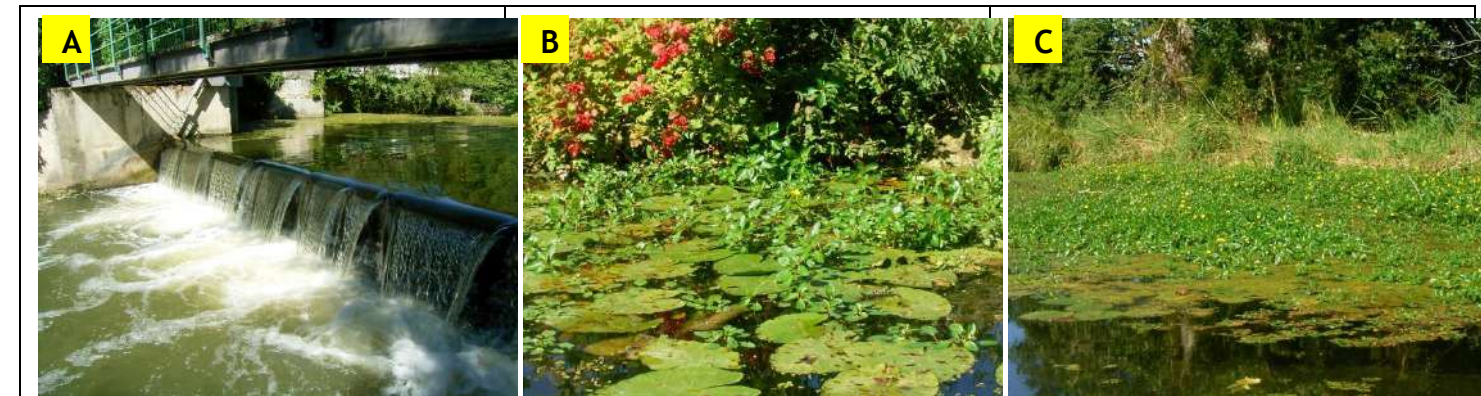
Un important colmatage du substrat a été relevé à l'amont des ouvrages ainsi qu'au niveau du bras de Notz-l'Abbé. La jussie a également été observé en plusieurs endroits en aval du bourg de Martizay.

Tableau 53: A - Clapet basculant au niveau du bourg de Martizay; B, C - Jussie

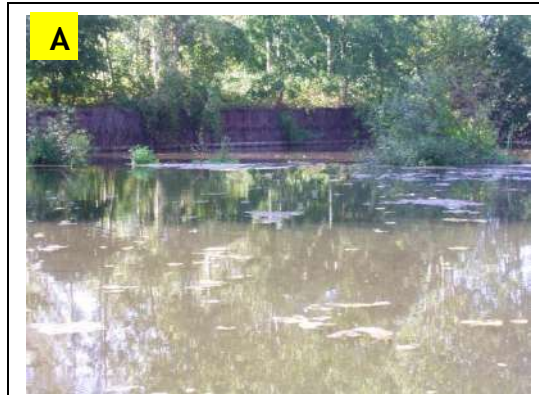
De nombreuses peupleraies sont présentes sur les deux rives du cours d'eau ce qui a pour incidence d'uniformiser la ripisylve. Les berges ont également subi une artificialisation (palplanches) en deux endroits : en rive gauche à l'amont du pont de la D975 et au niveau du clapet au lieu-dit « Moulin de Tourneau ».

Tableau 55: A - Palplanches en rive gauche au niveau du "Moulin de tourneau"

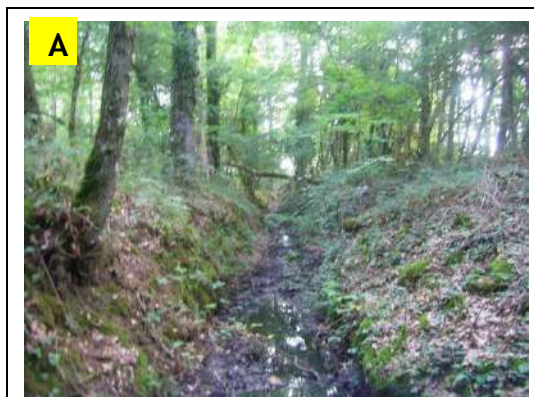
Ce compartiment est moyennement altéré sur l'ensemble du cours d'eau. La ripisylve en place contient globalement des essences diversifiées sur une largeur moyenne de 1 et 3 mètres.

Tableau 59: A - Ripisylve dense et diversifiée

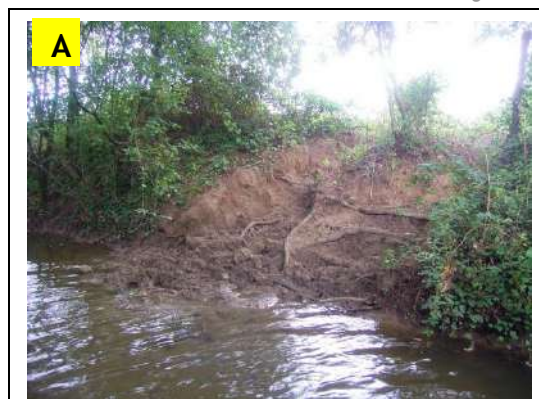
Les altérations pour ce compartiment relèvent de la présence d'abreuvoirs sur l'amont du segment et d'une érosion de berges par sapement en amont du pont de la D46.

Tableau 60: A – Abreuvoir non aménagé

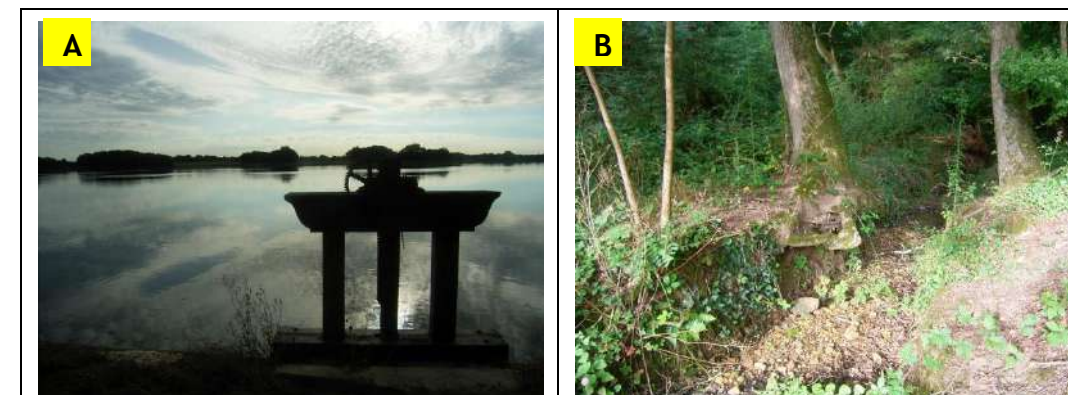
Lors des investigations de terrain, le cours d'eau était en assec en amont car le Grand Etang ne restitue pas de débit au cours d'eau. Par ailleurs, des variations brusques du débit sont à considérer sur ce linéaire en raison des vidanges effectuées au niveau de ce même étang.

Tableau 61: A - Etang; B - Cours d'eau assec
