FEVRIER 2011

PHASE 2 : Diagnostic partagé

**Etude préalable au Contrat
Restauration Entretien (CRE) sur la
Claise et ses principaux affluents
dans le département de l'Indre**

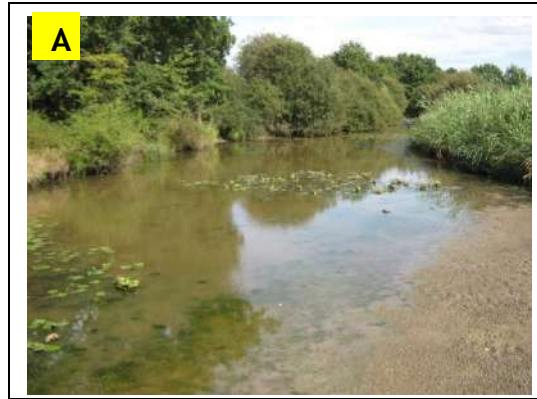
Sur le linéaire étudié, la ligne d'eau est sous l'influence de l'Étang du Blizon.

Tableau 62: A - Ligne d'eau uniforme

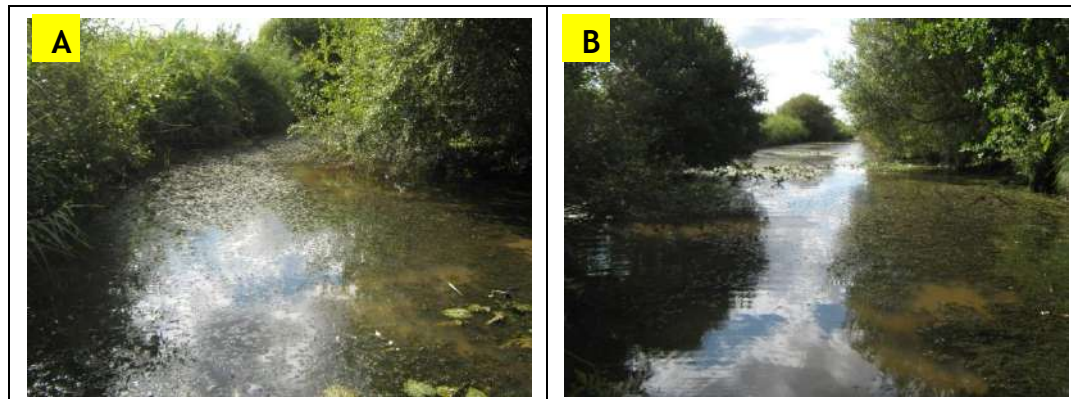
La principale altération déclassante sur ce compartiment est le colmatage du substrat.

Tableau 63: A, B - Linéaire colmaté et sous l'influence de l'étang aval

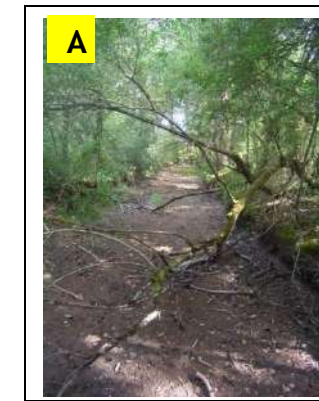
Le cours d'eau était assé à l'amont lors des investigations de terrain. Il est cependant important de noter, dans ce contexte particulier, que le débit du cours d'eau est fonction de la gestion des étangs. En effet, une vidange de l'Étang du Sault aura pour répercussion une brusque variation du débit sur le linéaire étudié.

Tableau 64: A - Cours d'eau assé à l'amont

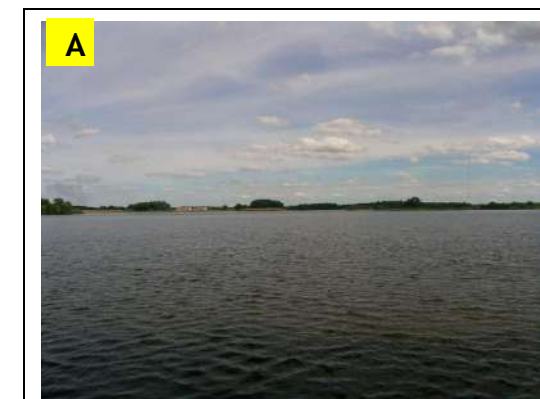
Ce compartiment n'est pas altéré.

Tableau 65: A - Étang du Sault

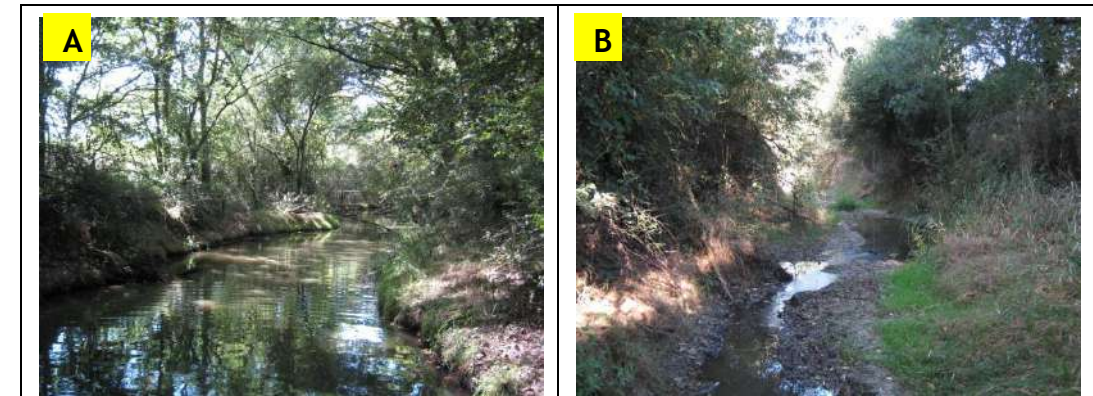
Ce compartiment est relativement bien préservé.

Tableau 66: A - Faciès lentique; B - Faciès lotique

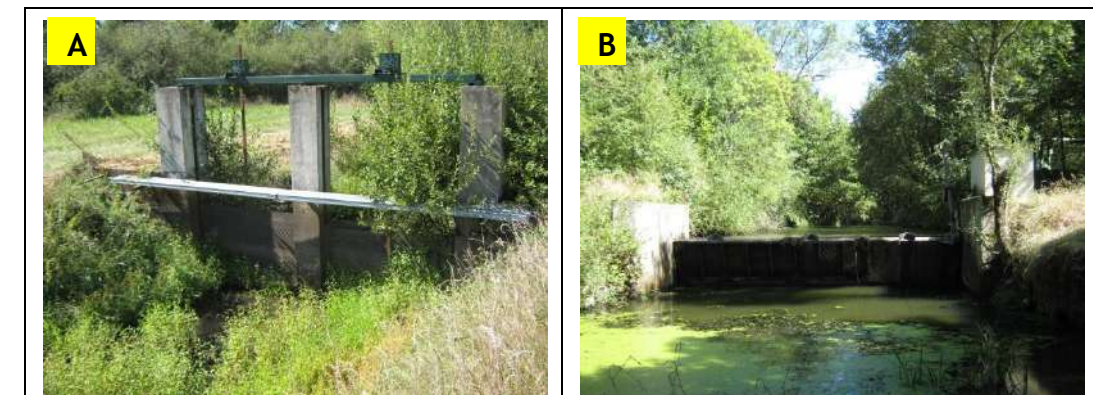
Les altérations à l'origine du déclassement de ce compartiment sont induits par les ouvrages présents sur le linéaire qui favorisent le colmatage du substrat, surélèvent la ligne d'eau et uniformisent les écoulements.

Tableau 67: A - Vannes levantes; B - Clapet basculant

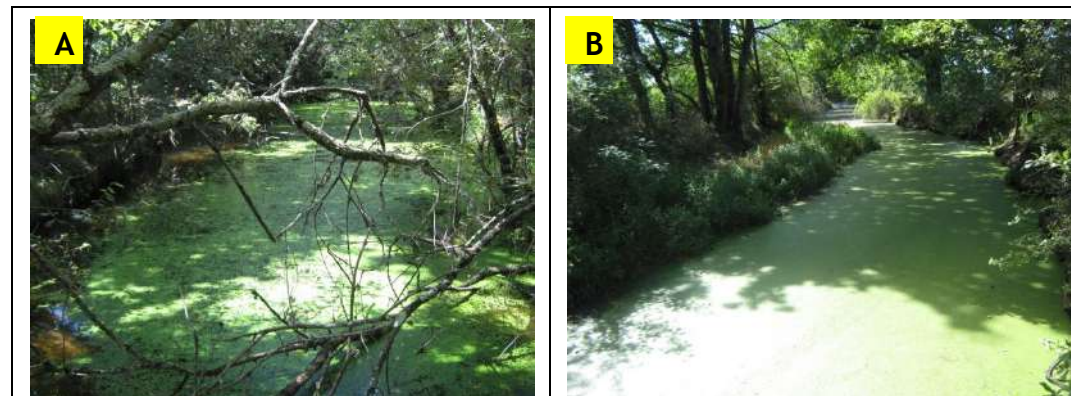
Ce compartiment est altéré par les travaux hydrauliques de reprofilage et de rectification qui ont modifiés le profil en long et en travers du cours d'eau comme c'est notamment le cas au niveau du lieu-dit « la Mailleterie » après les vannes levantes, sur le linéaire qui longe le plan d'eau. Certains secteurs présentent par ailleurs une importante eutrophisation du milieu.

Tableau 69: Eutrophisation du milieu

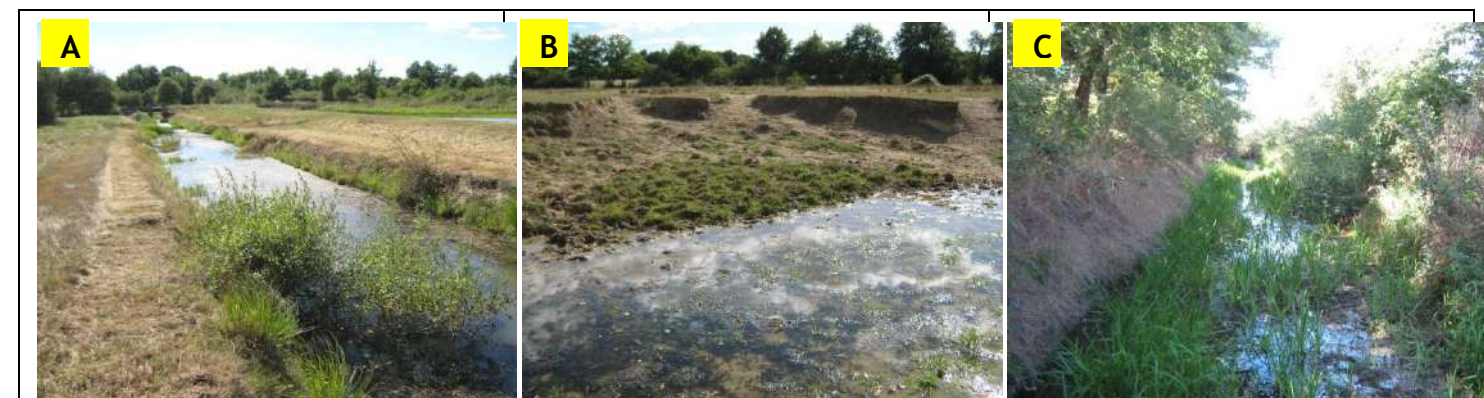
- la présence de nombreux abreuvoirs notamment à l'amont du cours d'eau entre l'Etang du Blizon et le lieu-dit « la Cadetterie »,
- l'uniformisation de la ripisylve : ripisylve réduite notamment au niveau du lieu-dit la « Mailleterie »,
- l'érosion de berge par sapement en aval du lieu-dit la « Verderie »,
- la forte hauteur de berge (entre 1 et 2 m) sur l'ensemble du linéaire.

Tableau 71: A - Réduction de la ripisylve; B - Abreuvier; C - Linéaire rectifié et recalibré

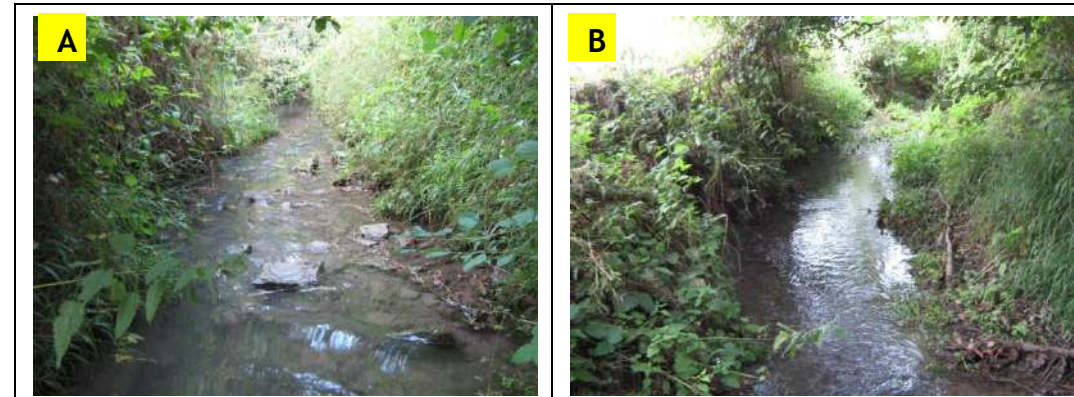
Ce compartiment est bien préservé sur l'ensemble du linéaire du fait notamment d'une bonne alternance de faciès lentique/lotique.

Tableau 73: A, B - Diversité des faciès d'écoulement

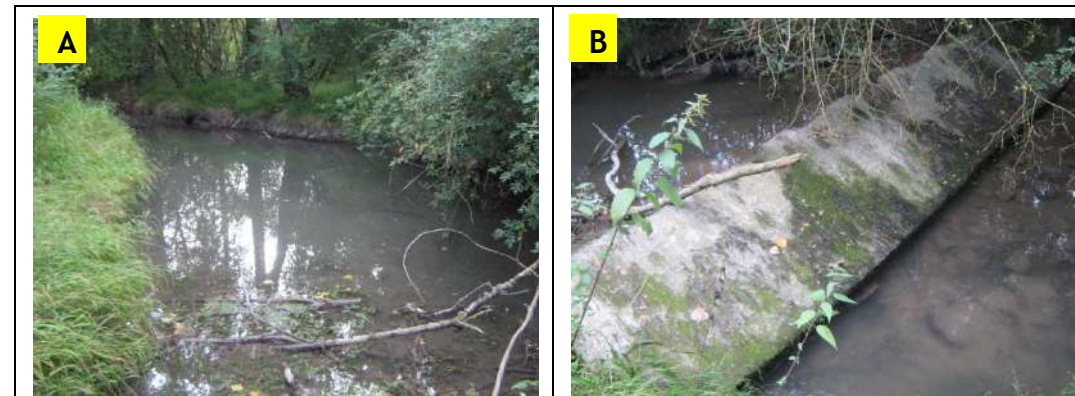
L'altération se concentre essentiellement sur le segment aval du linéaire étudié, en particulier au niveau de la traversée du bourg d'Obterre. Le cours de l'Aigronne y est perché et la ligne d'eau est soumise à l'influence d'ouvrages. Il en résulte une surélévation de la ligne d'eau et une uniformisation des écoulements.

Tableau 74: A - Ligne d'eau uniforme; B - Ouvrage

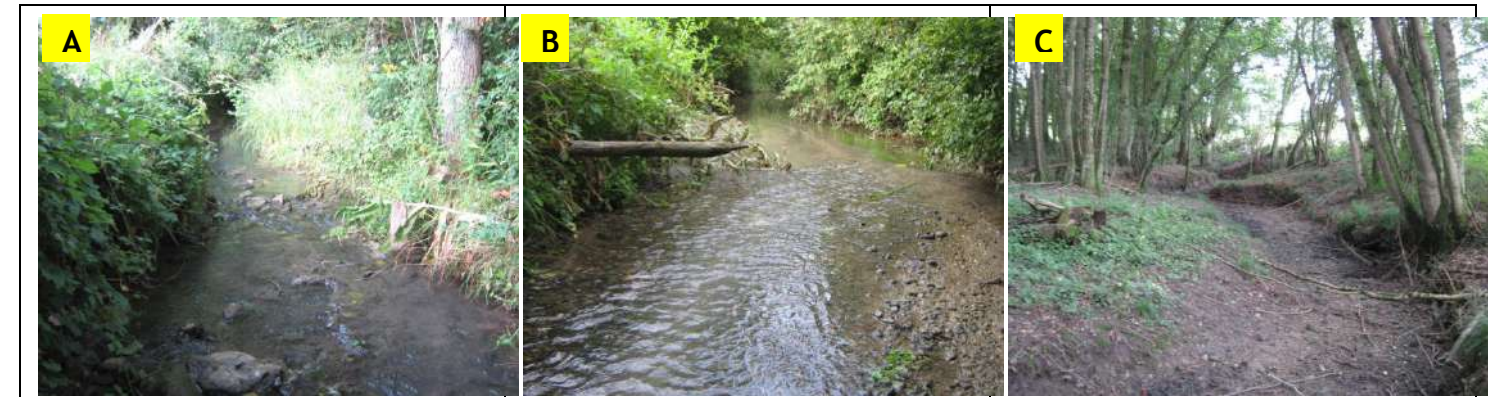
Le segment amont, considéré comme l'unité de référence sur l'Aigronne, est caractérisé par un lit sinueux à méandrique traduisant la dynamique naturelle du cours d'eau.

Tableau 75: A, B - Granulométrie diversifiée; C - Sinuosités du segment amont

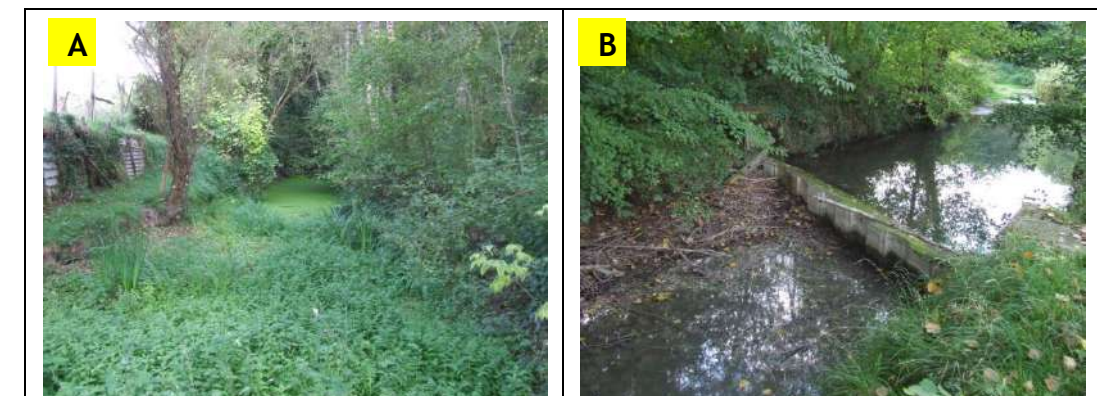
Ce compartiment est touché par les travaux hydrauliques de rectification et de reprofilage du lit. Le tracé naturel du cours d'eau a ainsi été fortement modifié au niveau de la traversée du bourg d'Obterre (bras perché). Des signes d'eutrophisation ont par ailleurs été relevés dans ce même bourg et à l'amont d'un gué. Un colmatage important du substrat a enfin été observé sur l'aval du cours d'eau.

Tableau 76: A - Eutrophisation du milieu ; B - Colmatage du substrat

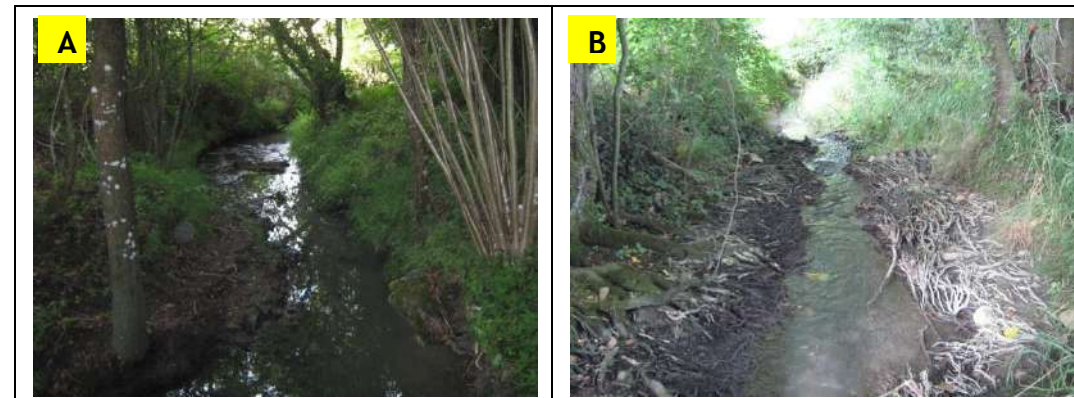
La structure de la ripisylve est bien préservée sur la partie amont du linéaire d'étude. Elle joue ainsi son rôle dans la stabilisation des berges et du sol, dans sa fonction d'épuration (filtration et rétention des matières en suspension, maintien en berge des éléments organiques grossiers, ...) et dans son rôle écologique (ombrage, diversification des habitats de berge, ...). Dans l'ensemble, sur les autres segments, la ripisylve est formée d'un rideau de 1 à 3 mètres de large avec des essences et strates diversifiées.

Tableau 77: A, B - Ripisylve dense et diversifiée

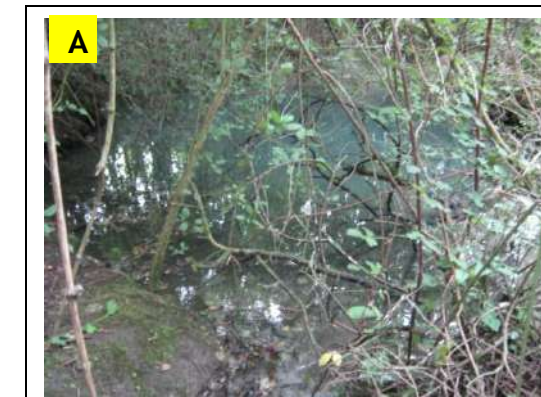
La partie amont du linéaire d'étude présentait un étiage sévère lors des investigations de terrain. On note la présence d'une source, à hauteur de la confluence avec le ruisseau temporaire, en provenance des étangs du « Village aux Geais ». Cette source maintient un débit suffisant dans l'Aigronne en période d'étiage.

Tableau 79: Source en amont de l'Aigronne

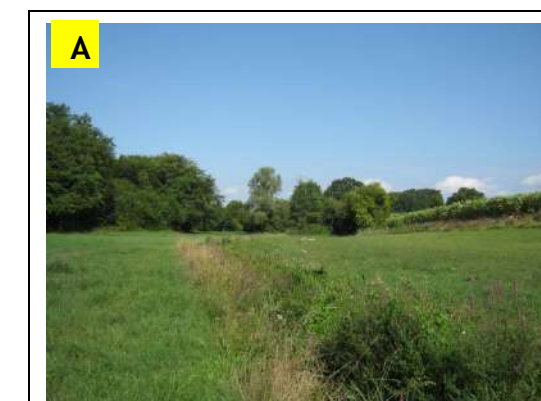
Les opérations de rectification et de recalibrage, à l'origine de tracés rectilignes et de la modification du profil en travers, ont modifié le régime d'écoulement de l'Aigronne, sur les segments aval. En effet, ces travaux ont augmenté la capacité hydraulique du cours d'eau.

Tableau 80: A - Linéaire ayant subi des travaux hydrauliques de rectification ou de reprofilage

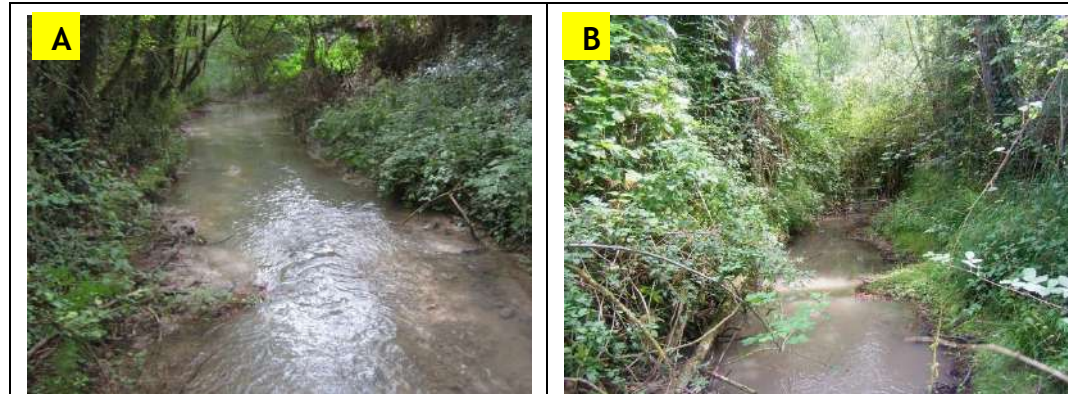
Le cours d'eau présente une alternance de zones lenticques et de radiers en amont du pont de la D975, à partir du lieu dit « la Rivetterie ».

Tableau 81: A, B - Alternance des faciès d'écoulement (lenticque/lotique)

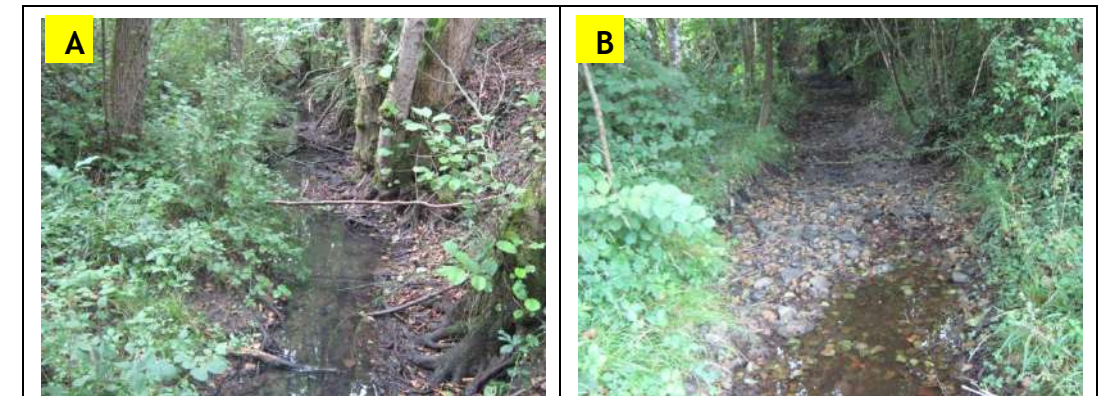
Le cours d'eau est globalement sinueux dans sa partie amont jusqu'à « l'Allée du Pont » et présente sur certains secteurs une granulométrie diversifiée composée d'éléments grossiers.

Tableau 83: A, B, C - Granulométrie grossière

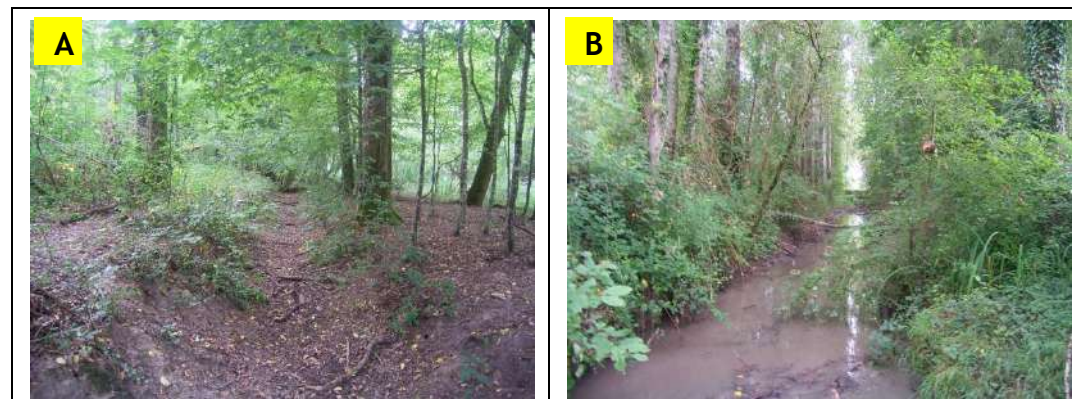
La ripisylve est majoritairement composée d'une bande boisée de 1 à 3 mètres sur l'ensemble du cours d'eau. Le secteur le moins altéré pour ce compartiment est l'amont avec la Forêt de Preuilley qui offre au cours d'eau une ripisylve dense et diversifiée.

Tableau 85: Ripisylve de bonne qualité sur l'amont du cours d'eau

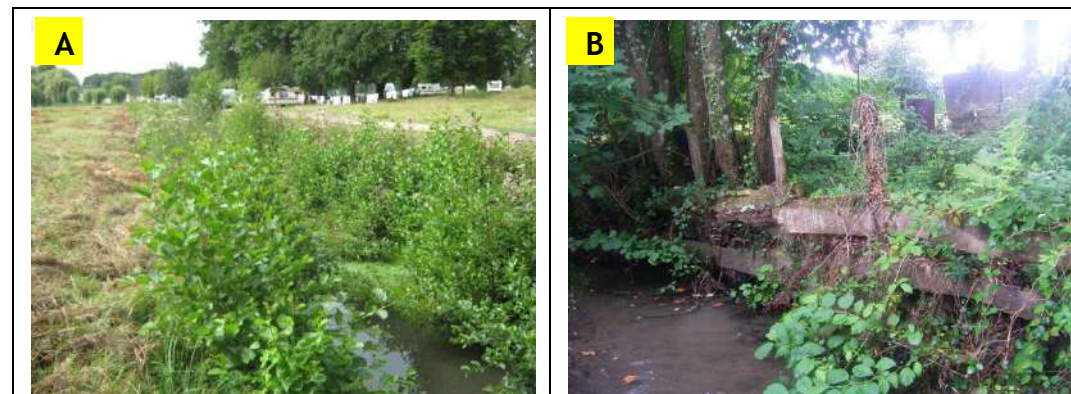
- la déstabilisation des berges par les ragondins à l'amont du cours d'eau,
- la présence de l'espèce envahissante « Grande Berce du Caucase » au niveau de la station d'épuration d'Azay-le-Ferron,
- l'uniformisation de la ripisylve avec les rideaux de peupliers,
- l'érosion par sapement entre le pont de la D975 et le lieu-dit « Chavannes »,
- la réduction de la ripisylve au niveau du bourg d'Azay-le-Ferron et sur la rive gauche entre « Chavannes » et « Moncorps »,
- l'artificialisation de berge dans la traversée du bourg d'Azay-le-Ferron avec un renforcement béton en rive gauche et un renforcement par des planches en rive droite.

Tableau 86: A - Réduction de la ripisylve; B- Artificialisation des berges

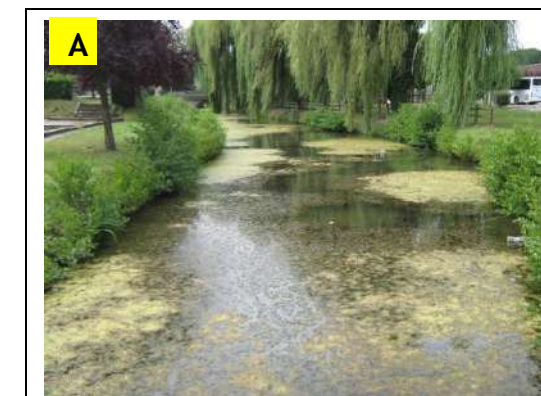
Ce compartiment est notamment altéré par l'emprise urbaine sur le lit majeur comme c'est le cas avec le bourg d'Azay-le-Ferron et par un pompage relevé en aval du cours d'eau au niveau de la D18.

Tableau 87: A - Traversée du bourg d'Azay-le-Ferron

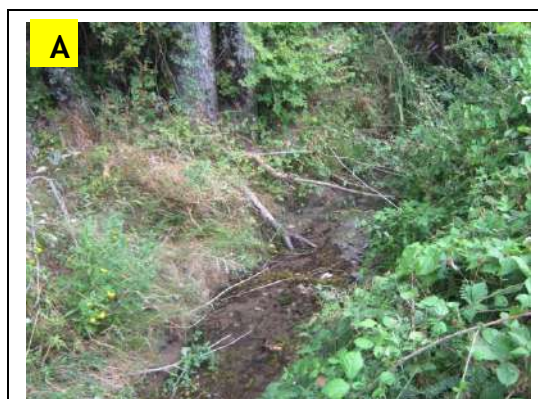
Ce compartiment est très faiblement altéré sur l'ensemble du linéaire. Néanmoins, l'ouvrage présent au niveau du lieu-dit « Chambon » surélève la ligne d'eau à son amont immédiat.

Tableau 88: A – Ecoulement lotique

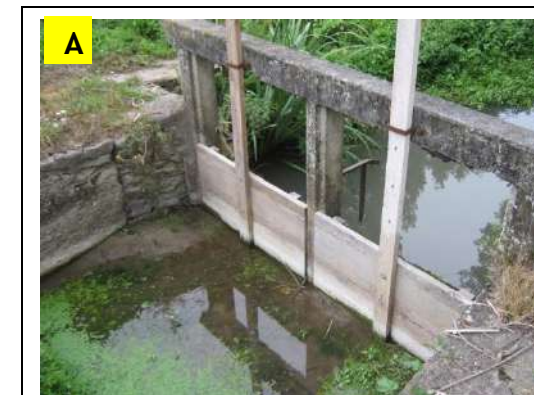
Ce compartiment est altéré par les travaux hydrauliques de reprofilage et de rectification qui ont notamment orienté le tracé du lit vers un linéaire rectiligne. Le substrat est également colmaté à l'amont de la vanne levante.

Tableau 89: A - Vannes levantes situées au lieu-dit "Chambon"

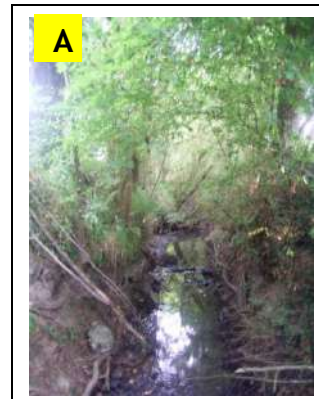
Globalement, la ripisylve présente sur l'ensemble du linéaire est diversifiée et large de 1 à 3 mètres.

Tableau 90: A - Ripisylve sur le Chambon

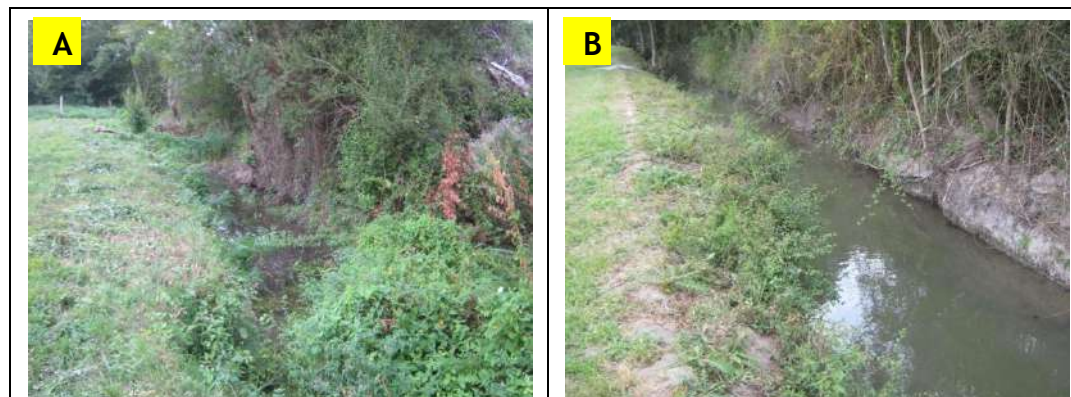
Les galeries creusées par les ragondins, avant la confluence avec la Claise, fragilisent les berges. La ripisylve sur ce secteur est également fortement réduite notamment en rive gauche puisque la berge est exclusivement herbacée. Des berges sont également érodées par glissement en amont en raison d'un manque de stabilité des berges.

Tableau 91: A, B - Réduction de la ripisylve en rive gauche sur le segment aval

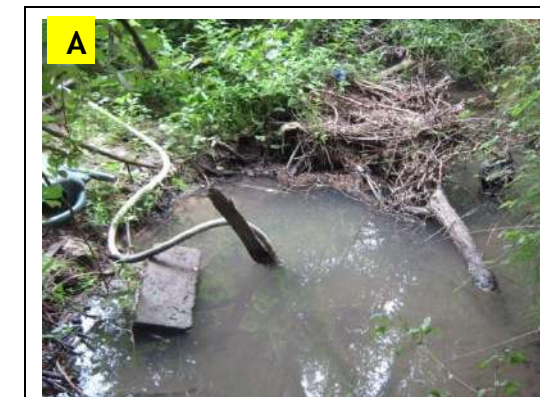
Ce compartiment est altéré en raison des emprises urbaines sur la bande riveraine, notamment au niveau du lieu-dit « Chambon », et par les travaux hydrauliques qui empêchent le débordement du Chambon. Sur l'ensemble du linéaire, les berges sont ainsi comprises entre 1 et 3 mètres de haut. Un pompage domestique a par ailleurs été relevé au niveau du lieu-dit « Chambon ».

Tableau 92: A - Pompage domestique
