## Etude préalable au contrat territorial sur la Creuse et ses affluents de l'aval de Rochebat-l'Aigue à la confluence avec la Gartempe

**PHASE 2 – RAPPORT DE SYNTHÈSE DU DIAGNOSTIC  
V4 Juin 2016**

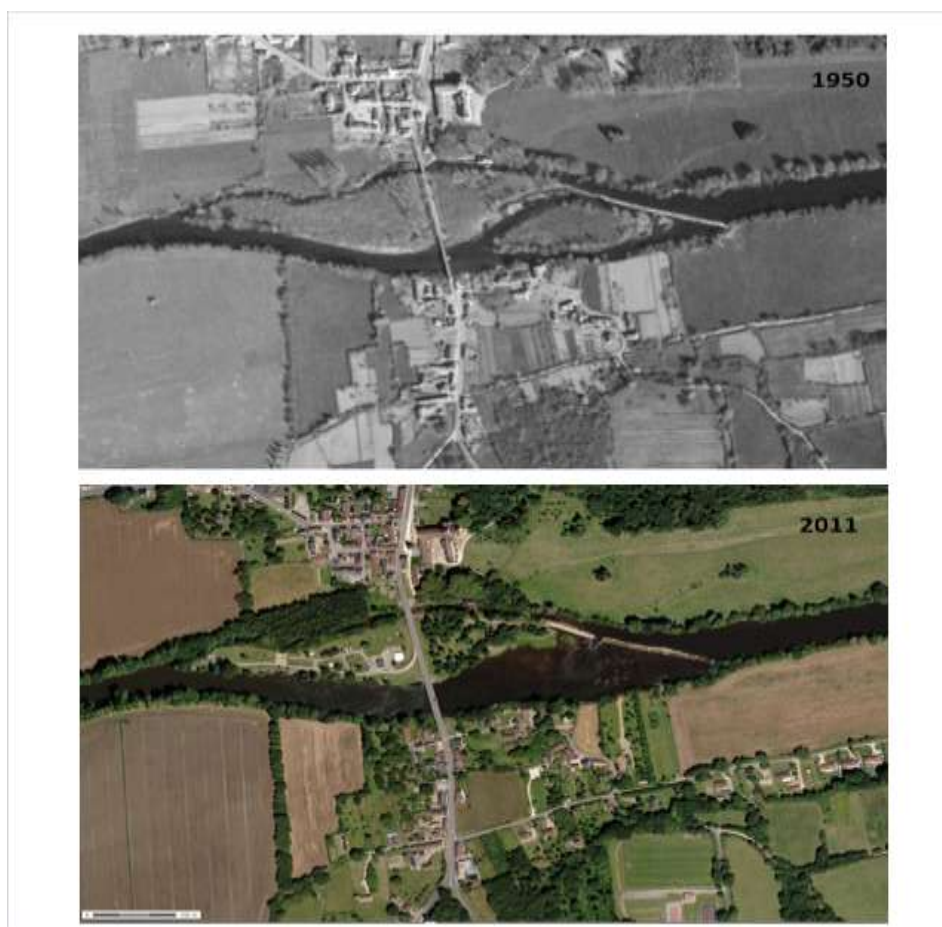
**Figure 4 - Evolution aux abords du seuil de Ruffec entre 1950 et 2011 : Dérasement de l'île située à l'aval du seuil au début des années 70.**

On observe néanmoins quelques cas particuliers comme à l'aval du seuil de Ruffec. Encore présent au début des années 70 à l'aval du seuil, l'îlot a été dérasé au début des années 70 puisqu'on ne le retrouve plus dès 1976 (figure 4). L'objectif des travaux était de réduire l'inondabilité du site. On observait également un îlot végétalisé à l'aval du seuil de St-Etienne à Argenton-sur-Creuse en 1950. Celui-ci n'existait plus à la fin des années 60 (figure 5). Cette pratique d'enlèvement des atterrissements a eu encore cours récemment puisqu'on trouve des projets d'enlèvement d'atterrissement en 1987 (archives DDT – figure 6).

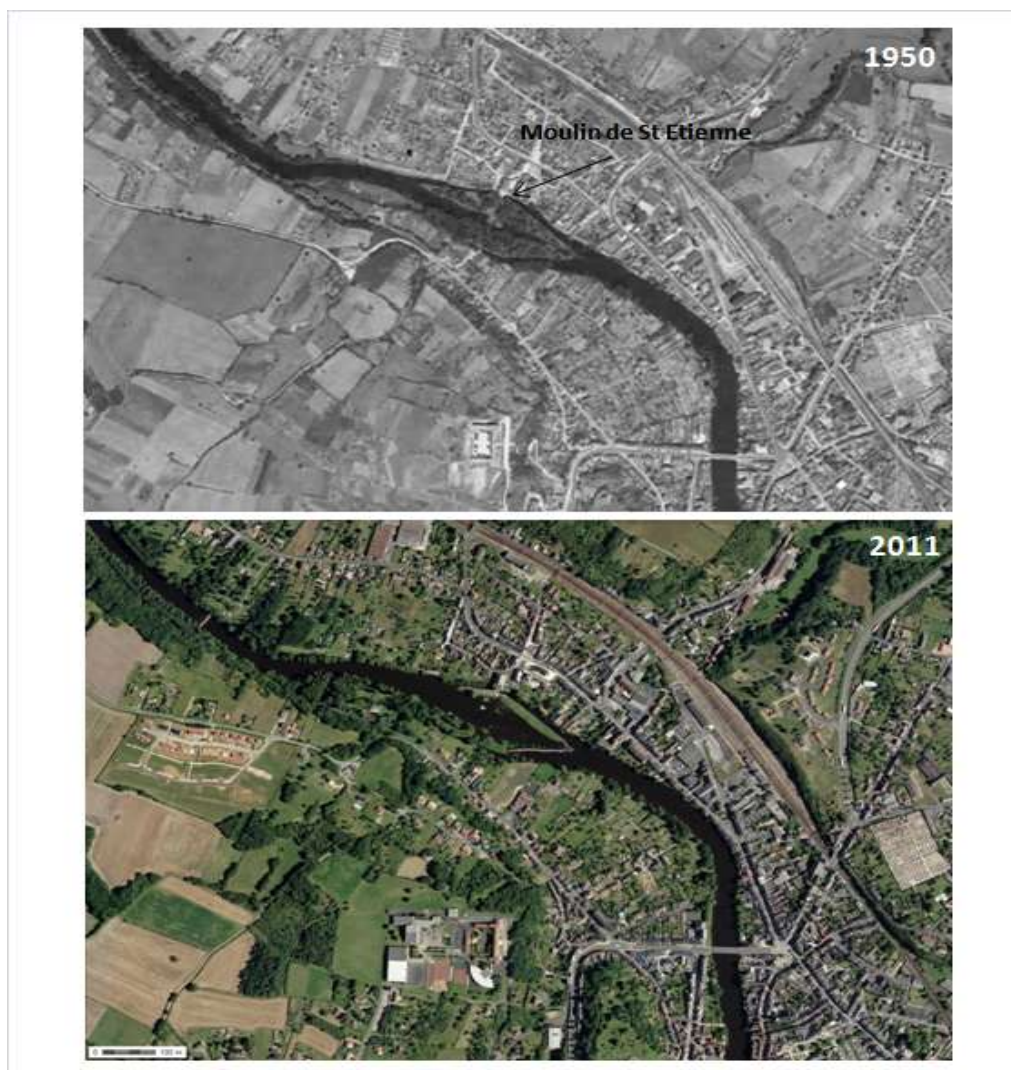
**Figure 5 - Evolution aux abords du seuil de St-Etienne (commune d'Argenton-sur-Creuse) entre 1950 et 2011.**

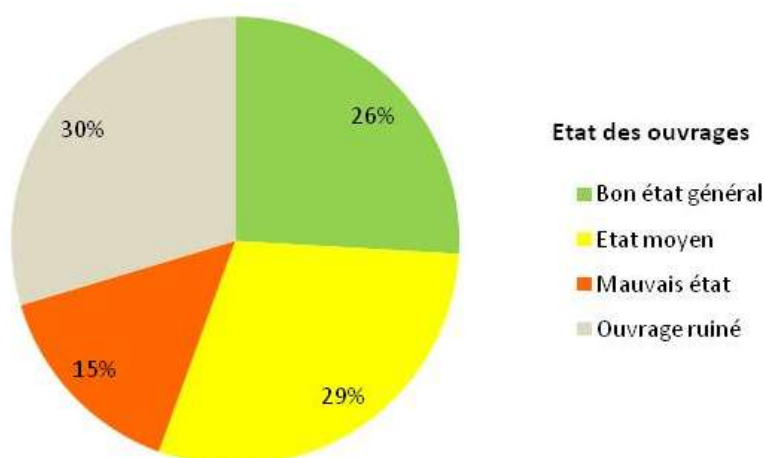
Figure 10 - Etat des ouvrages de la Creuse en 2014

ROE12737	Moulin au Moine	Yzeures-sur-Creuse	Etat moyen : infiltration dans la chaussée

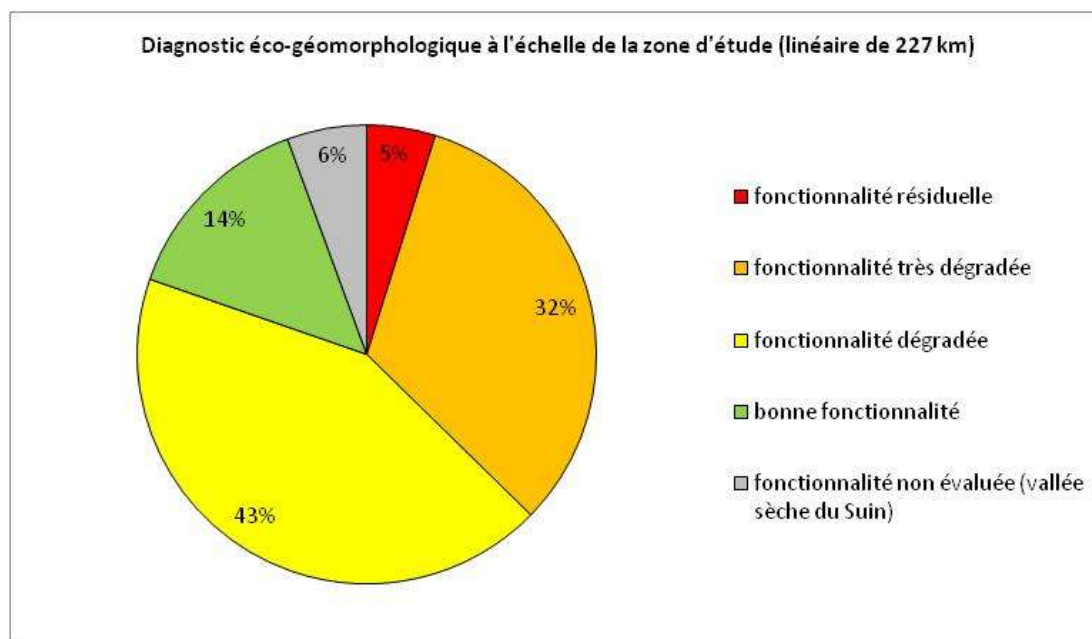
**Figure 14 – Répartition en pourcentage des fonctionnalités éco-géomorphologique des cours d'eau sur l'ensemble du linéaire étudié (Creuse + affluents).**

La fonctionnalité des rivières à l'échelle de la zone d'étude est dégradée, très dégradée ou résiduelle sur 80% du linéaire (soit 180 km environ). Cela signifie que les cours d'eau étudiés possèdent un fonctionnement éloigné d'un état dit de « référence » (figures 14, 15).

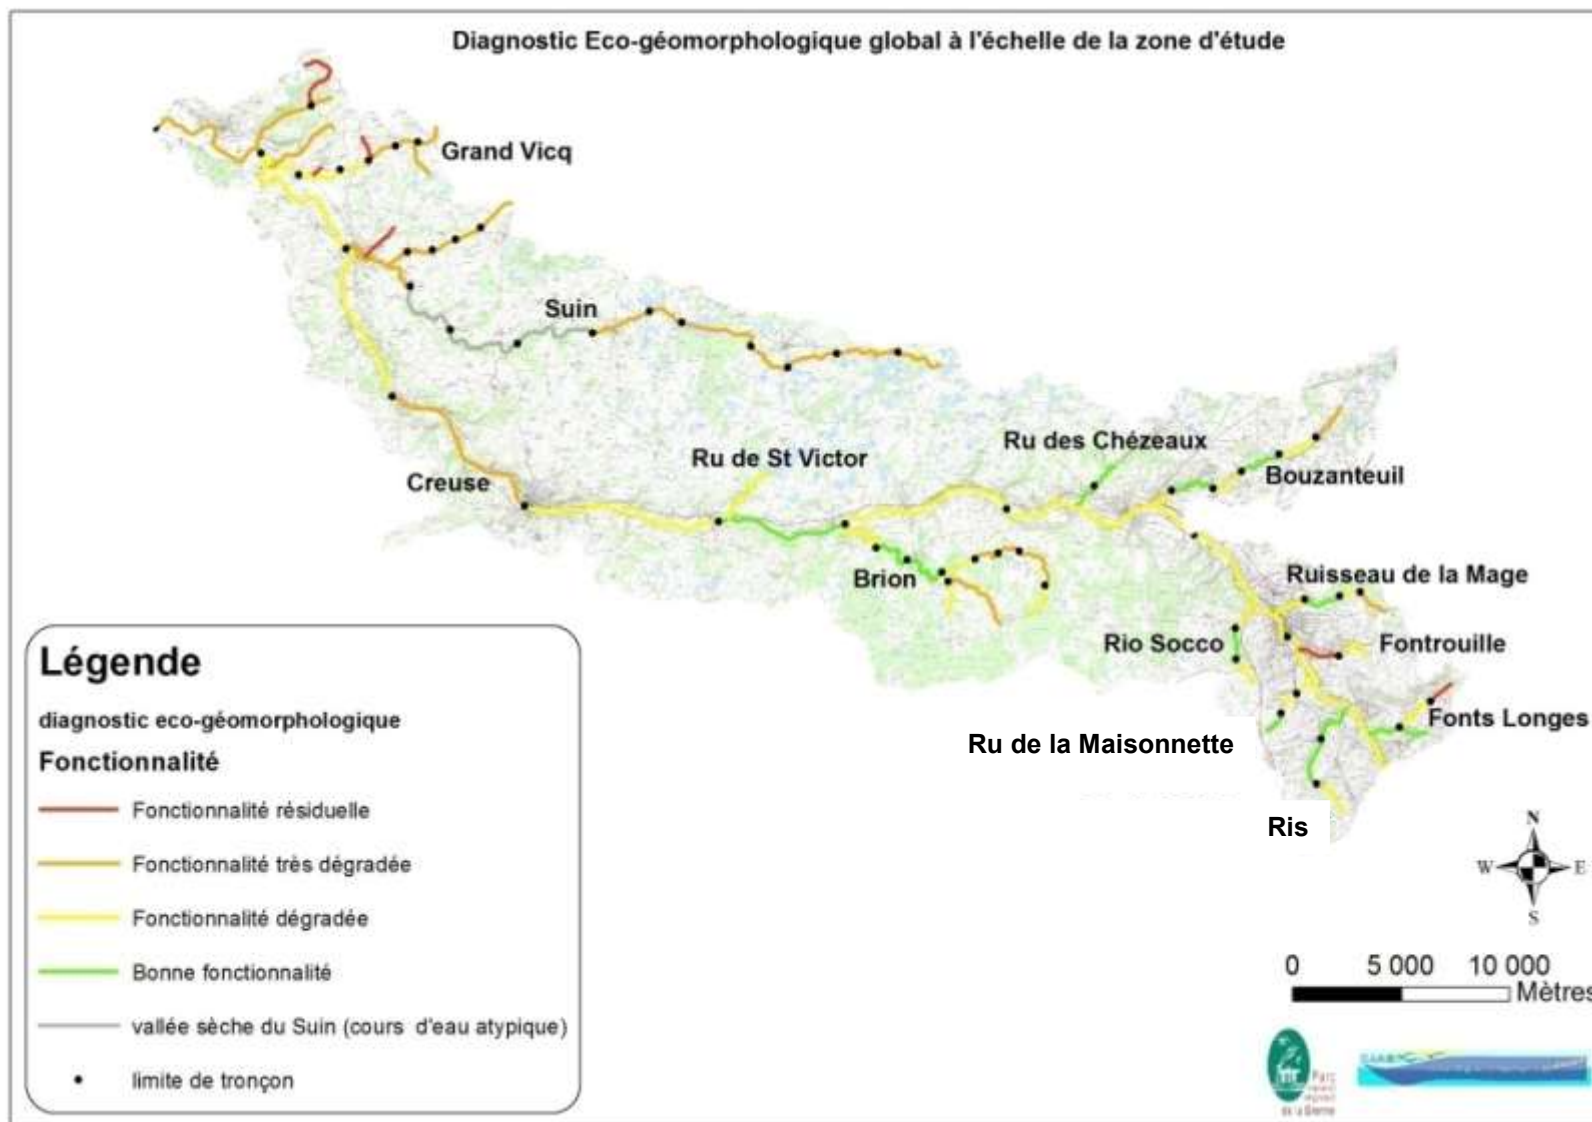
**Figure 15 – Cartographie des fonctionnalités éco-géomorphologiques des cours d'eau étudiés.**

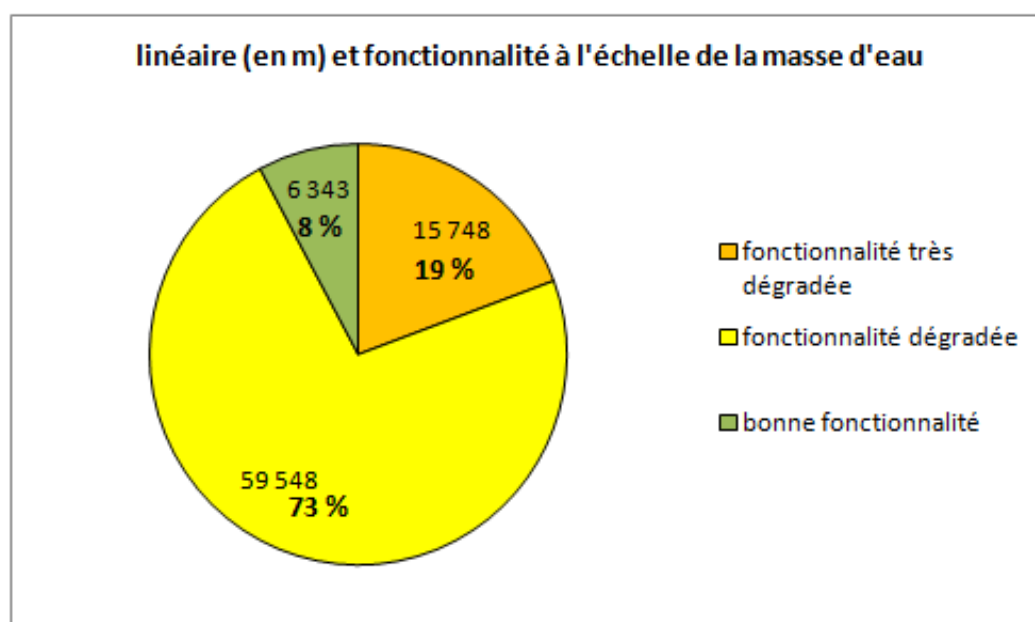
Figure 16 – Fonctionnalité éco-géomorphologique des tronçons de la Creuse.

Sur l'axe Creuse, les pourcentages sont voisins de ceux de la zone d'étude avec une majorité de tronçons à la fonctionnalité dégradée, voire très dégradée. Sur la base des cinq critères retenus pour cette analyse, on obtient (tableau 7, figures 16 et 17):

- 73 % du linéaire de la masse d'eau en état de fonctionnement dégradé.
- 19 %, en fonctionnement très dégradé. Il s'agit des tronçons T7 et T10.
- 8 % seulement en fonctionnement jugé bon. Il s'agit du tronçon T5.

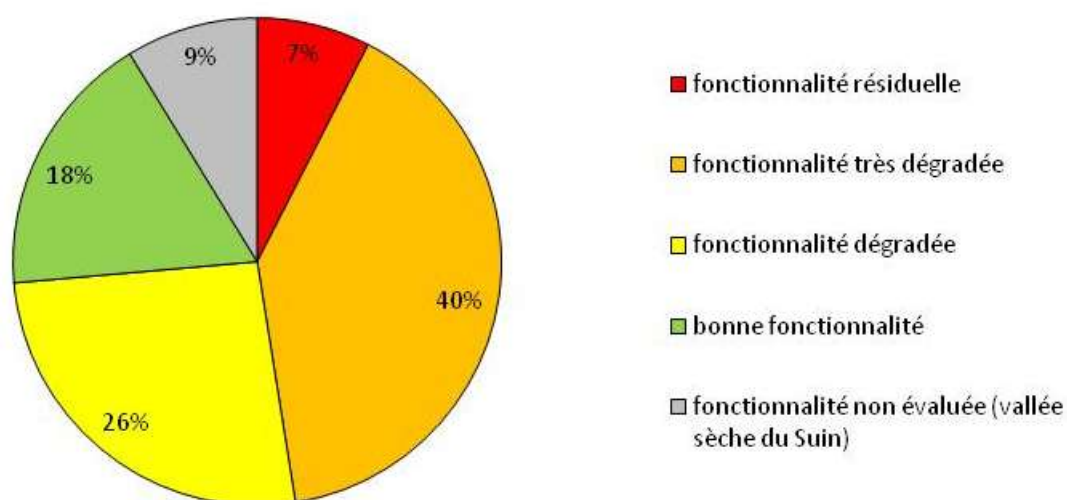
**Figure 18 – Fonctionnalité éco-géomorphologique des affluents de la Creuse – linéaire de 145 km**

- 7 % du linéaire est en situation de fonctionnalité résiduelle : rus de Rimort, Fourche, Fossé, Longes Fonts amont, Fontrouille aval.
- 40% du linéaire est très dégradé avec des tronçons appartenant essentiellement au Grand Vicq (3 tronçons), ru de Villejésus, Suin. Il s'agit des cours d'eau ayant subis de nombreuses altérations morphologiques avec des curages et des recalibrages quasi-systématiques sur l'ensemble du linéaire.
- 26 % du linéaire est classé en fonctionnalité dégradée.
- 18 % du linéaire en bon fonctionnement, parmi lesquels le ru des Chézeaux, Le Brion (deux tronçons), le Bouzanteuil (2 tronçons), la Mage (1 tronçon), le rio Socco, le ru de la Maisonnette (1 tronçon), le Ris (2 tronçons) et le ru des Longes Fonts aval.

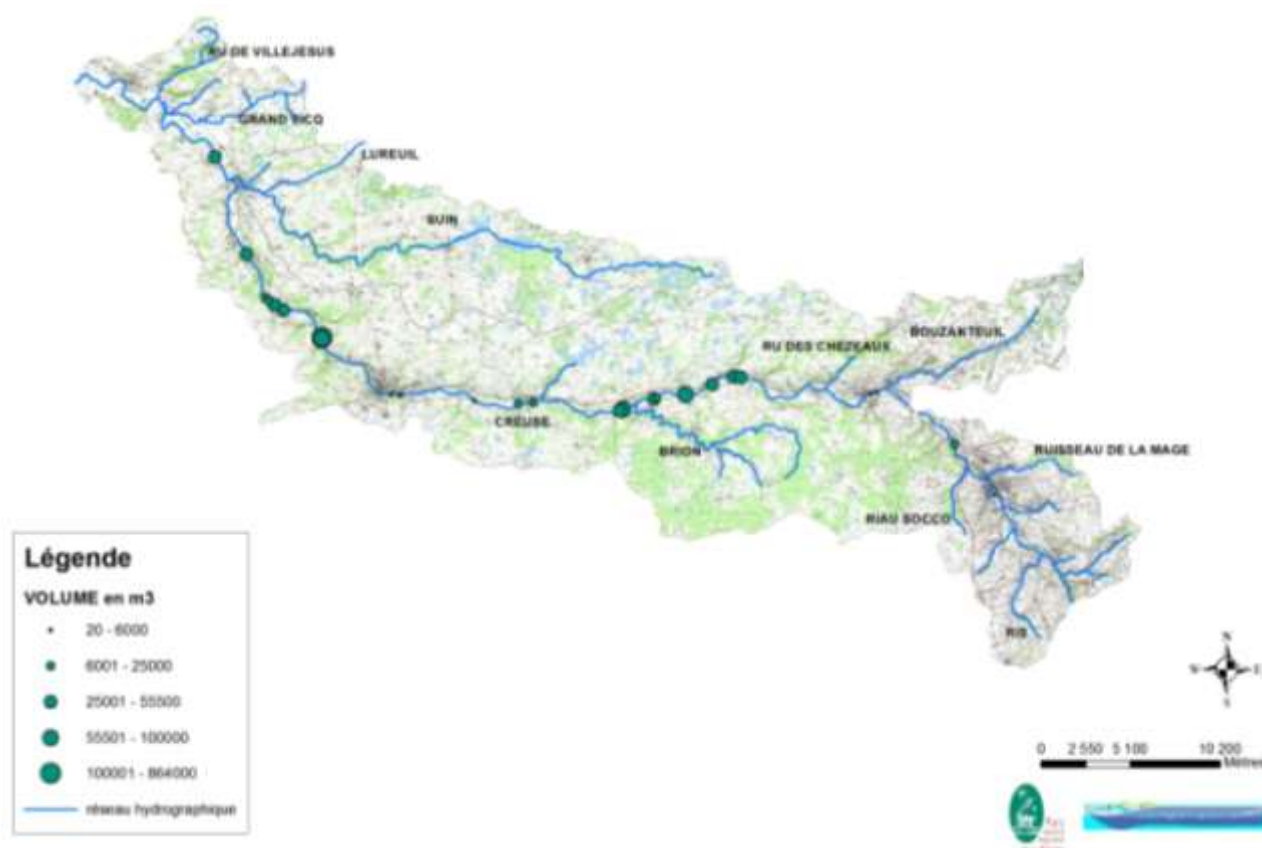
Figure 38 Prélèvements directs dans la Creuse, autorisés en 2015 (données : DDT 36)

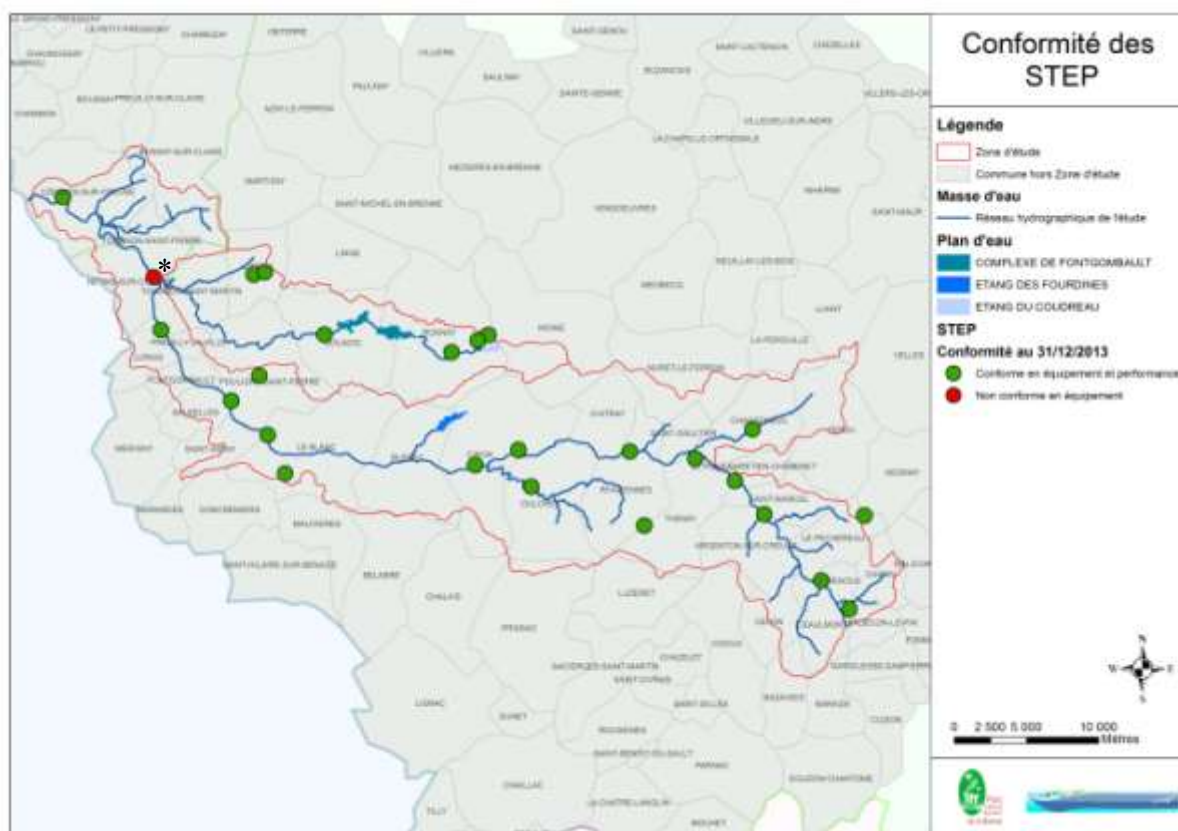
**Figure 39 - Conformité des STEP de la zone d'étude (d'après données SATESE).**

*\*en 2016 la station de Tournon-Saint-Martin ne présente plus de dysfonctionnement*
