## Etude préalable au contrat territorial sur la Creuse et ses affluents de l'aval de Rochebat-l'Aigue à la confluence avec la Gartempe

### Phase Diagnostic - FICHES OUVRAGES (DOCUMENT TECHNIQUE SANS VALEUR REGLEMENTAIRE)

**Centre d'Ingénierie Aquatique et Ecologique**

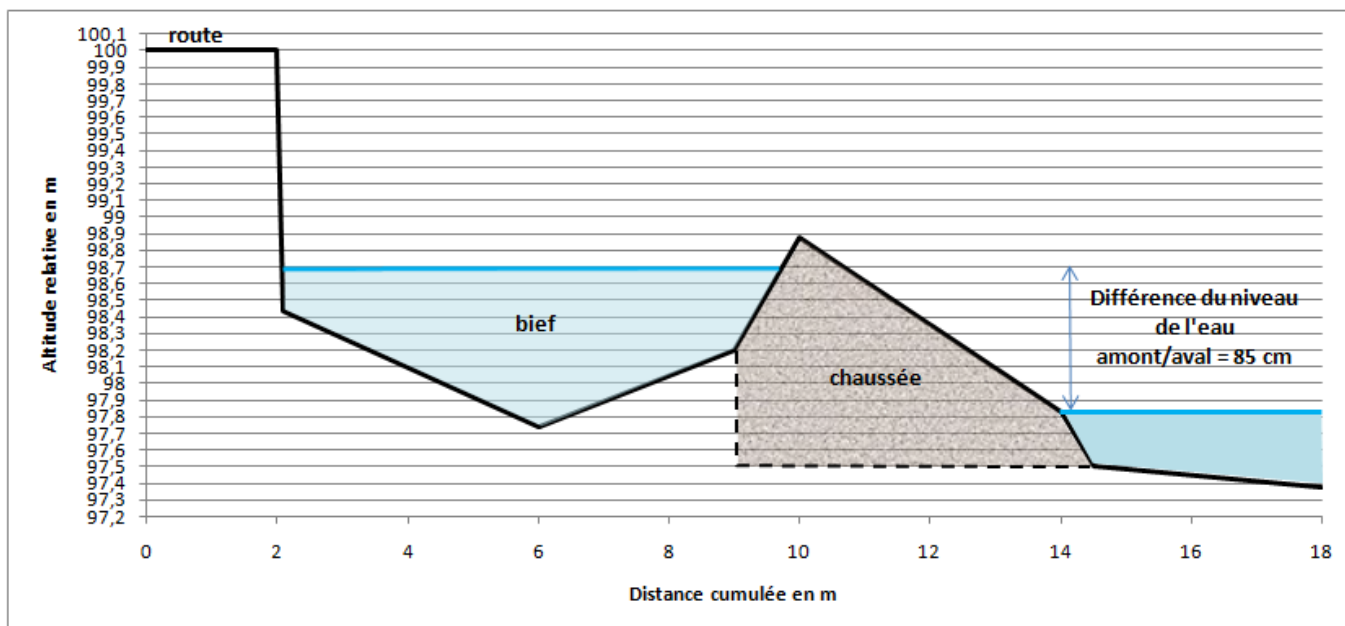
## PROFIL EN LONG DE L'OUVRAGE

Les relevés de l'ouvrage ont été réalisés le 02/09/2014. Le débit moyen journalier de la Creuse à cette date était de 6,64 m<sup>3</sup>/s à la station du Blanc et de 6,94 m<sup>3</sup>/s à la station du pont de Scoury. Ce débit est inférieur au débit moyen du mois de septembre calculé sur la période 1971-2014 (8,97 m<sup>3</sup>/s).

Chaussée	Vannage usinier	
<i>Etat</i>	Ouvrage ruiné	Plus de vannage	
<i>Commentaire</i>	4 brèches ont été recensées sur la largeur de la chaussée	Canal encombré de végétation en septembre 2014

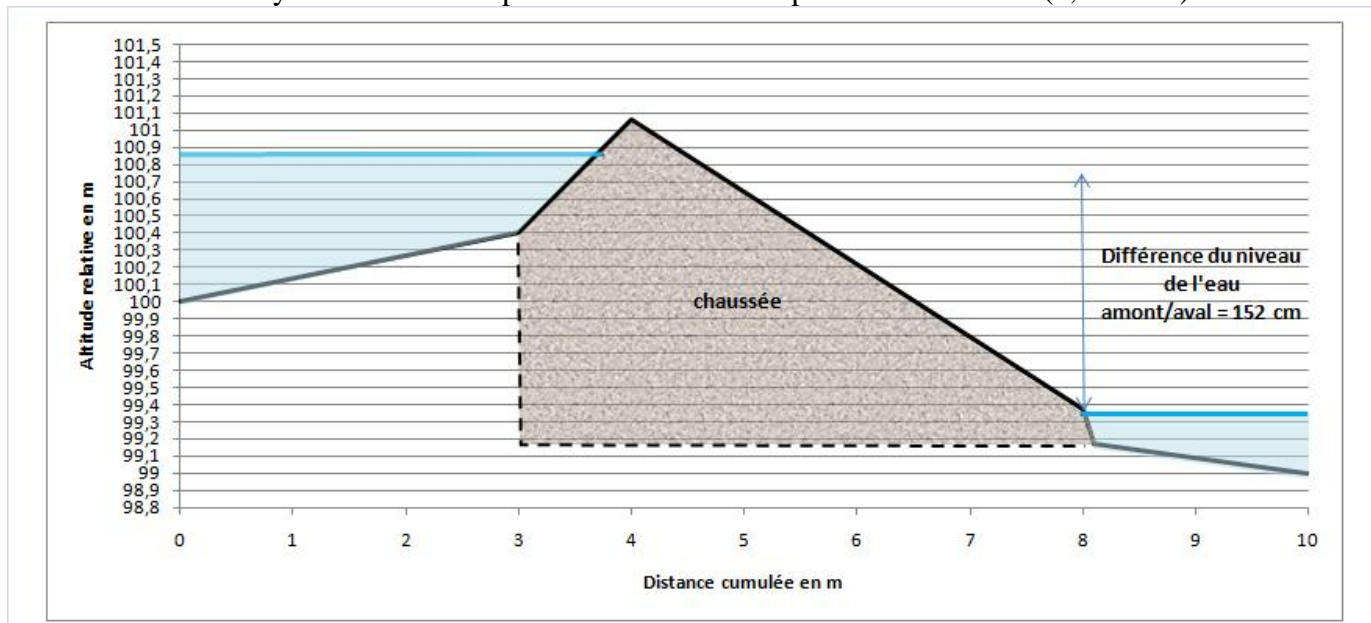
## PROFIL EN LONG DE L'OUVRAGE

Les relevés de l'ouvrage ont été réalisés le 02/09/2014. Le débit moyen journalier de la Creuse à cette date était de 6,64 m<sup>3</sup>/s à la station du Blanc et de 6,94 m<sup>3</sup>/s à la station du pont de Scoury. Ce débit est inférieur au débit moyen du mois de septembre calculé sur la période 1971-2014 (8,97 m<sup>3</sup>/s).

<b>Chaussée</b>	<b>Vannage usinier</b>	<b>Petit seuil en rive gauche</b>
<i>Etat</i>	Mauvais état	Bon état général	Mauvais état
<i>Commentaire</i>	4 brèches ont été recensées sur la largeur de la chaussée. La plus importante fait 8 m. Les 3 autres font entre 1 et 2,5 m.	2 vannes de 0,95 m de large et 1,9 m de hauteur. Quasi fermée le jour de la visite.

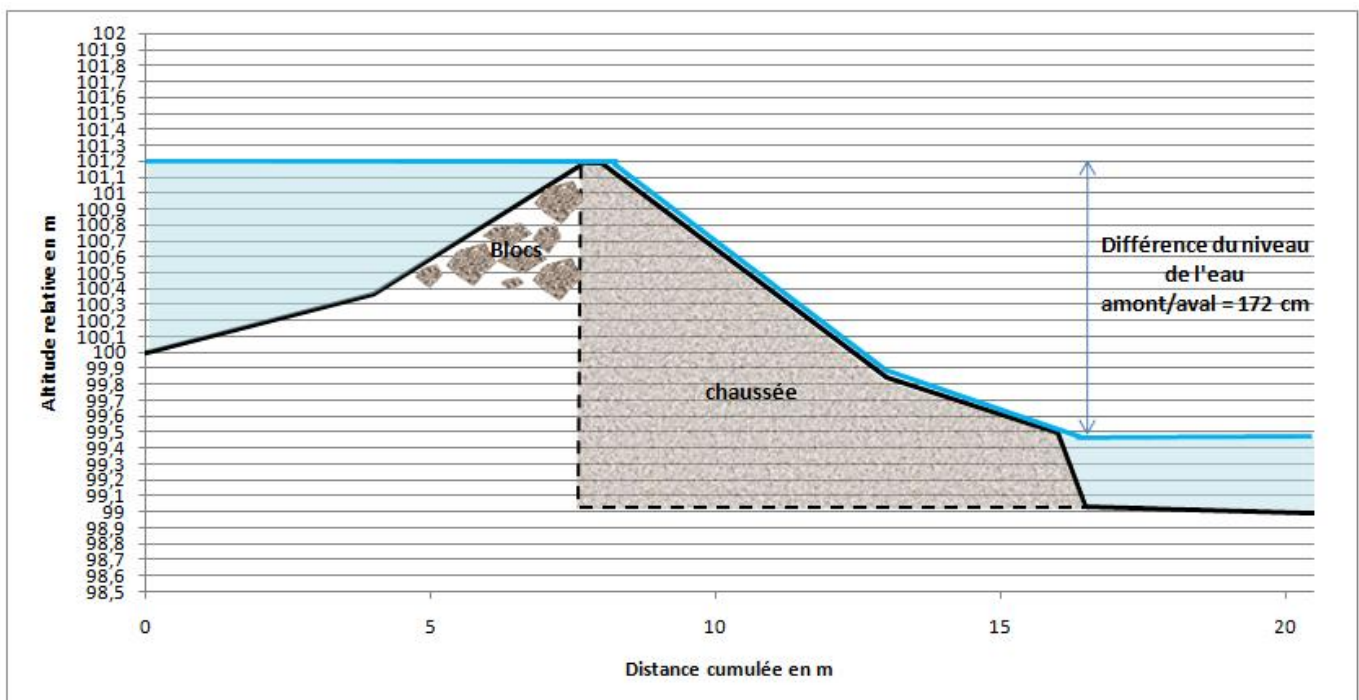
## PROFIL EN LONG DE L'OUVRAGE

Les relevés de l'ouvrage ont été réalisés le 02/09/2014. Le débit moyen journalier de la Creuse à cette date était de 6,64 m<sup>3</sup>/s à la station du Blanc et de 6,94 m<sup>3</sup>/s à la station du pont de Scoury. Ce débit est inférieur au débit moyen du mois de septembre calculé sur la période 1971-2014 (8,97 m<sup>3</sup>/s).

Chaussée	Vannage de décharge	
<i>Etat</i>	Bon état général	Etat passable	
<i>Commentaire</i>		Manœuvré une fois par an

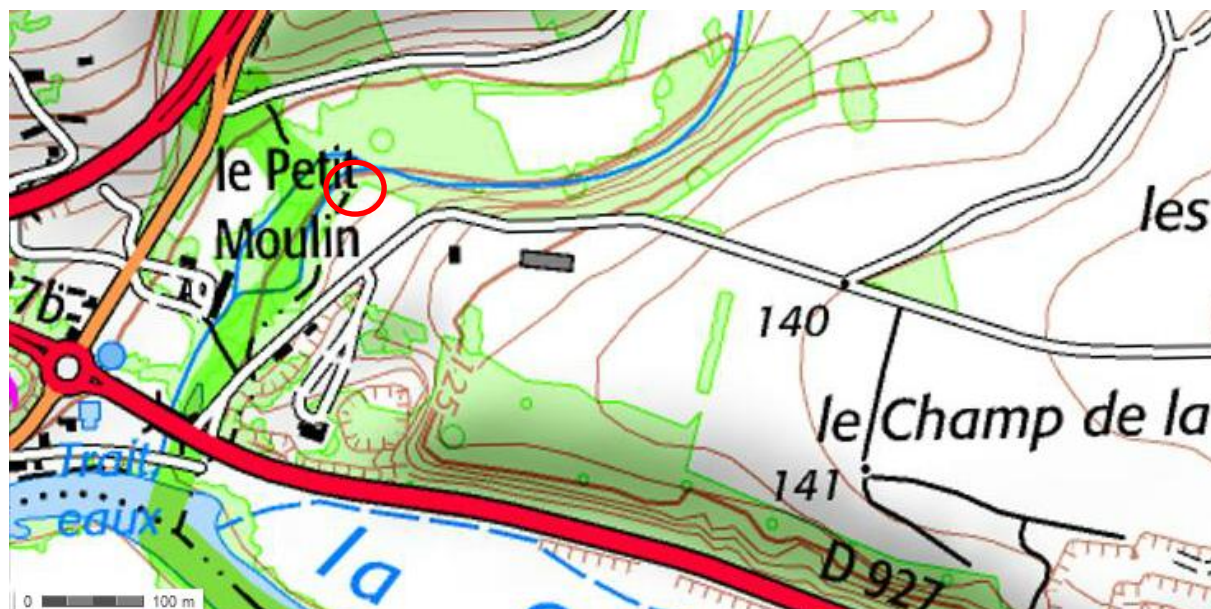
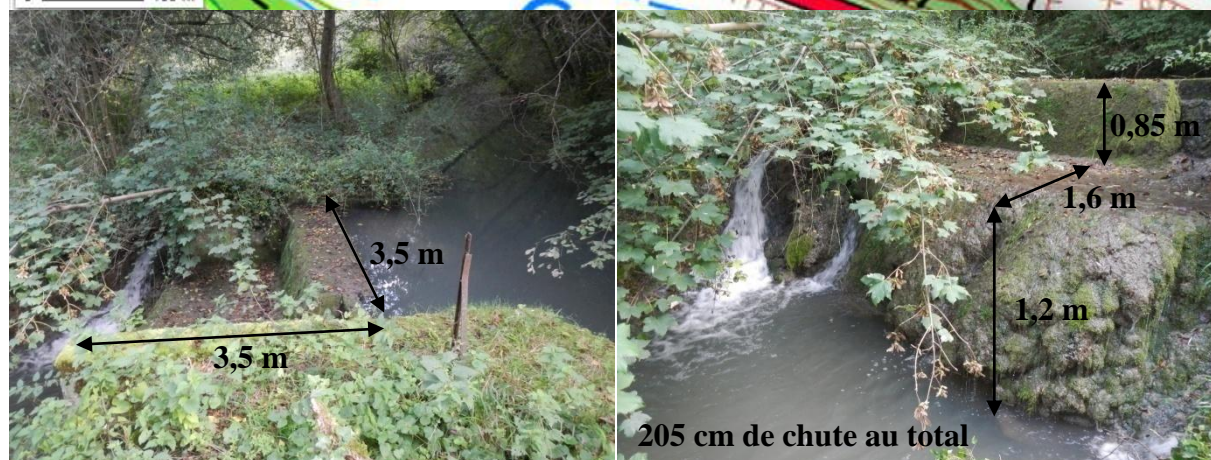
## LOCALISATION ET PHOTOS DE L'OUVRAGE

Mauvais état général de l'ouvrage répartiteur (seuil avec batardeau). Fuites observées des deux côtés de l'ouvrage. L'ouvrage 34, le vannage du moulin n'a pas pu être visité. Son état n'est donc pas connu.
