Comité Syndical du 05/07/2022

**Syndicat Mixte d'Aménagement
Brenne – Creuse – Anglin – Claise**

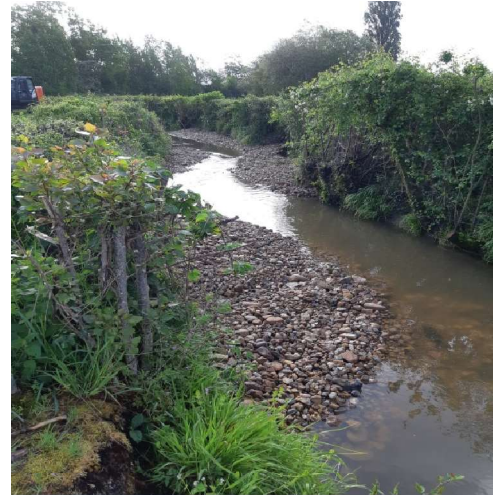
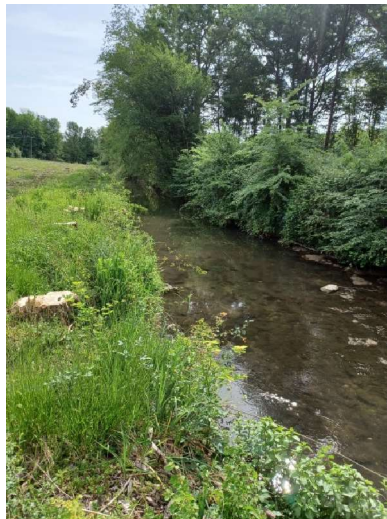
Projets de travaux de recharge granulométrique

- Longueur : 10 530 m
- **Détermination des projets :**
 - Résultat du diagnostic
 - Dégradation des masses d'eau
 - Connaissances du territoire
 - Complément du précédent programme

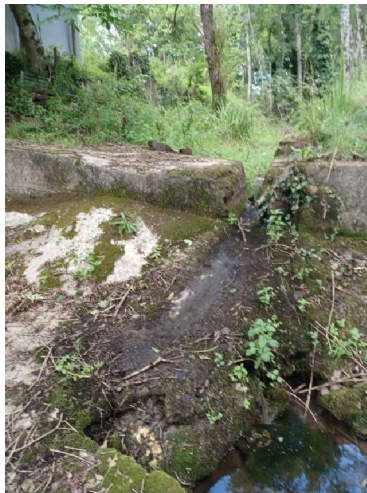
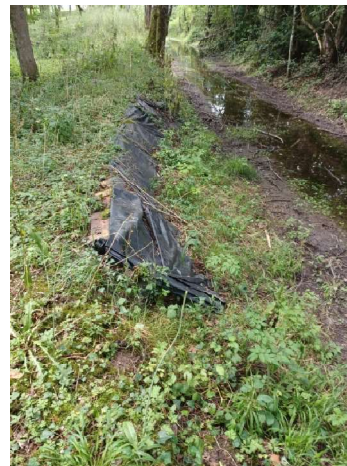
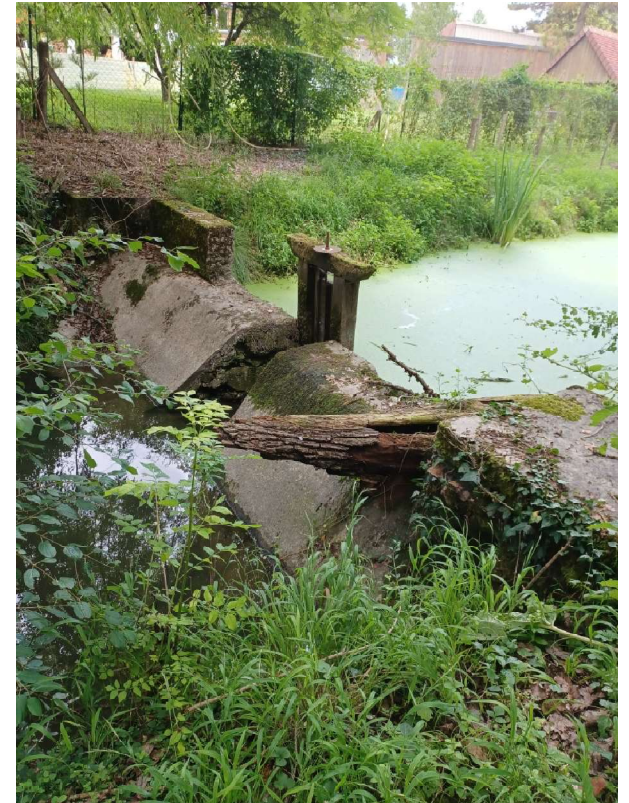
Projet de travaux de remise dans le talweg

- Lit de l'Aigronne perché dans un ancien bief de moulin
- Nombreuses fuites actives
- Plusieurs fuites déjà comblées sommairement (tôles, bâches)
- Ecoulement sur les terrains en aval
- Projet : rétablir un lit dans le fond de vallée – étudier différents scénarios pour rétablir l'écoulement

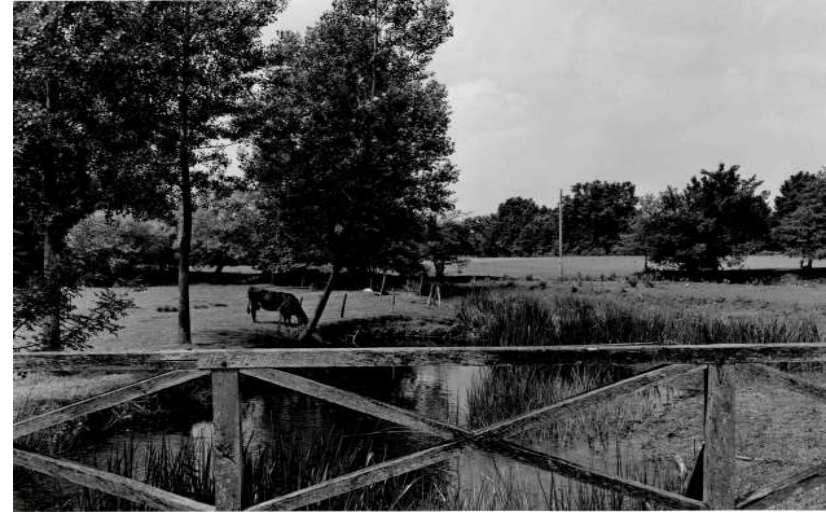
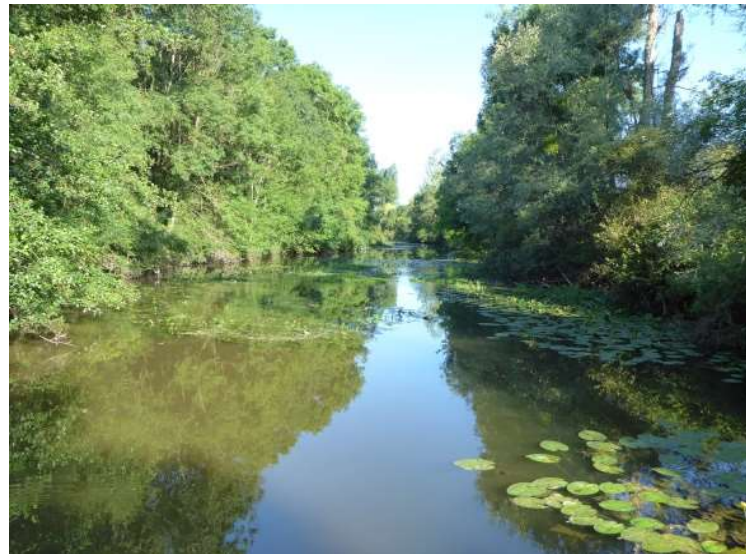
Réhaussement de ligne d'eau

- Demande issue d'une consultation publique
- Demande d'aménagement de radiers ou micro-seuils successifs pour augmenter la ligne d'eau
- Contrainte : hameau de Bray (inondation en 2016)
- Nécessite une étude de faisabilité (faible pente, risque inondation)

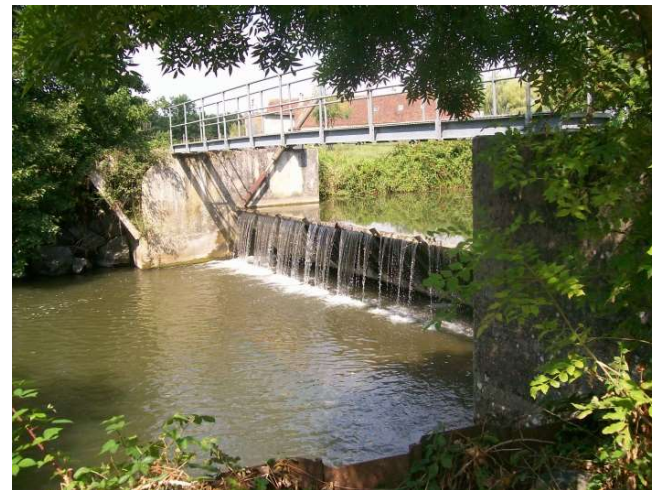
Projet de rétablissement de la continuité écologique

- Sur Martizay
- Contournement par la présence de fuites existantes
- Reprise d'une étude de 2012 (problème de dimensionnement)
- Sur Mézières en Brenne
- Contournement des ouvrages par le bief
- Projet non étudié en 2012

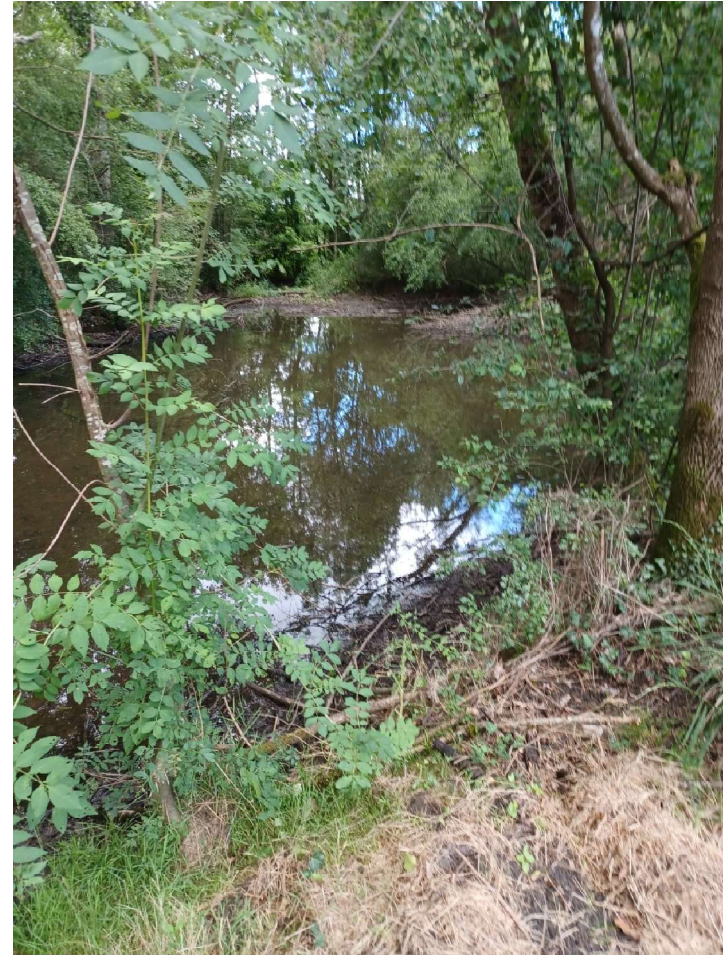
Projet de restauration d'annexe hydraulique

- Ancien bras en train de se déconnecter et de se combler
- Maintien de la fonctionnalité de l'annexe
- Possibilité éventuelle d'un second projet mais plus difficilement envisageable

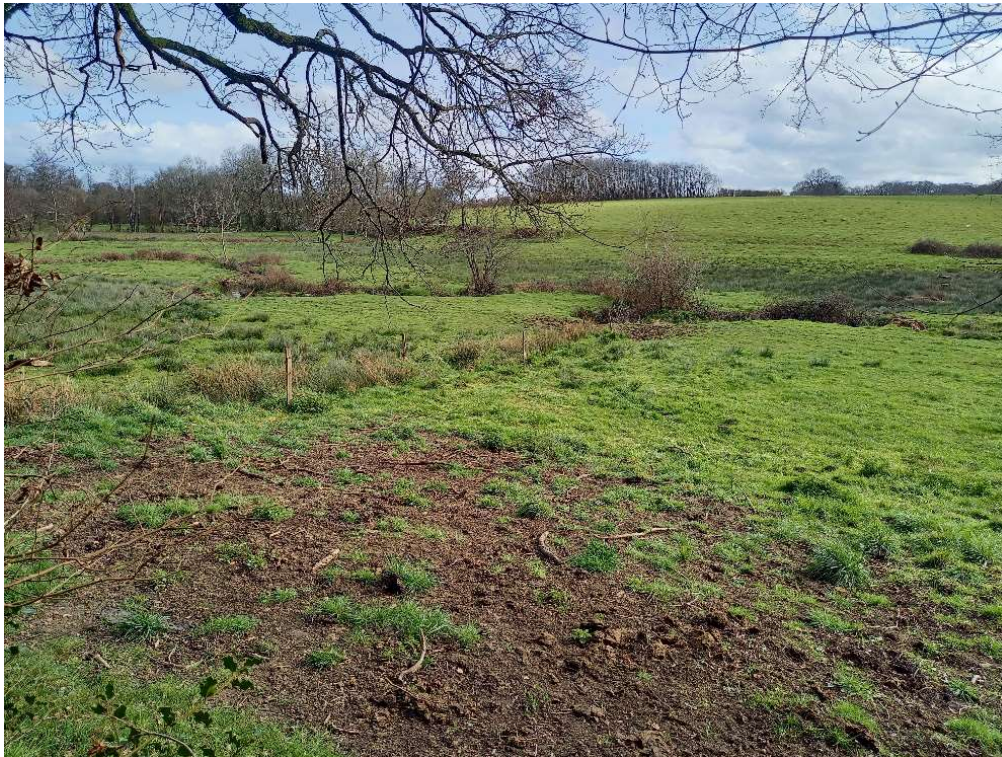
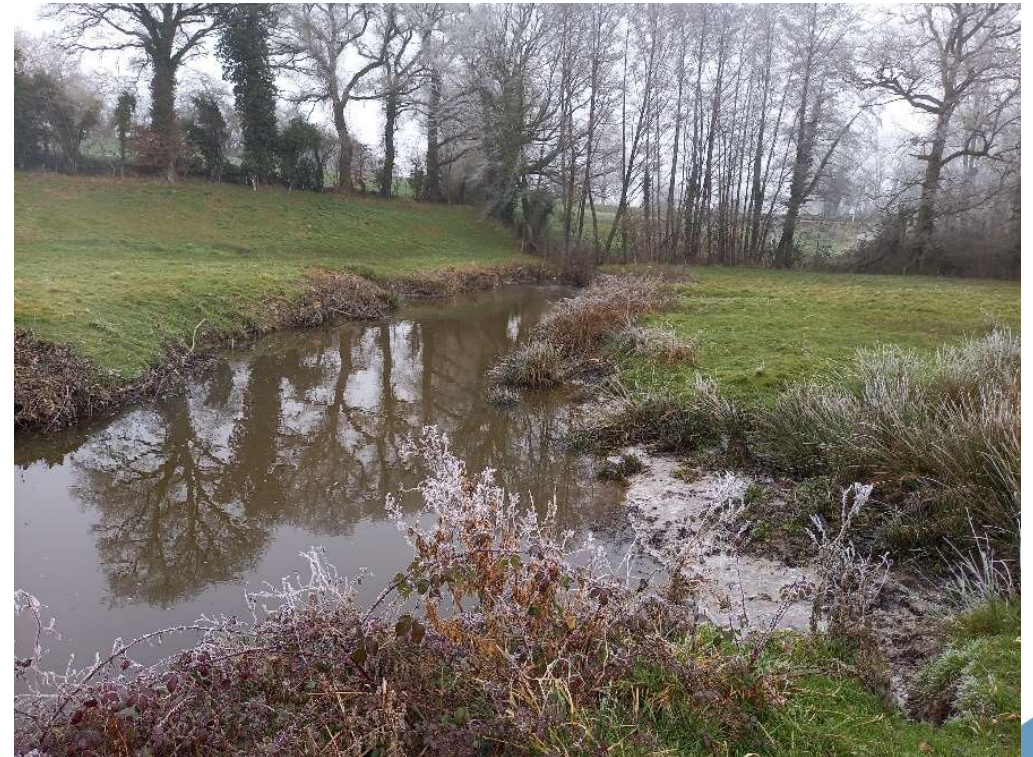
- Recharge granulométrique et mise en défens des berges

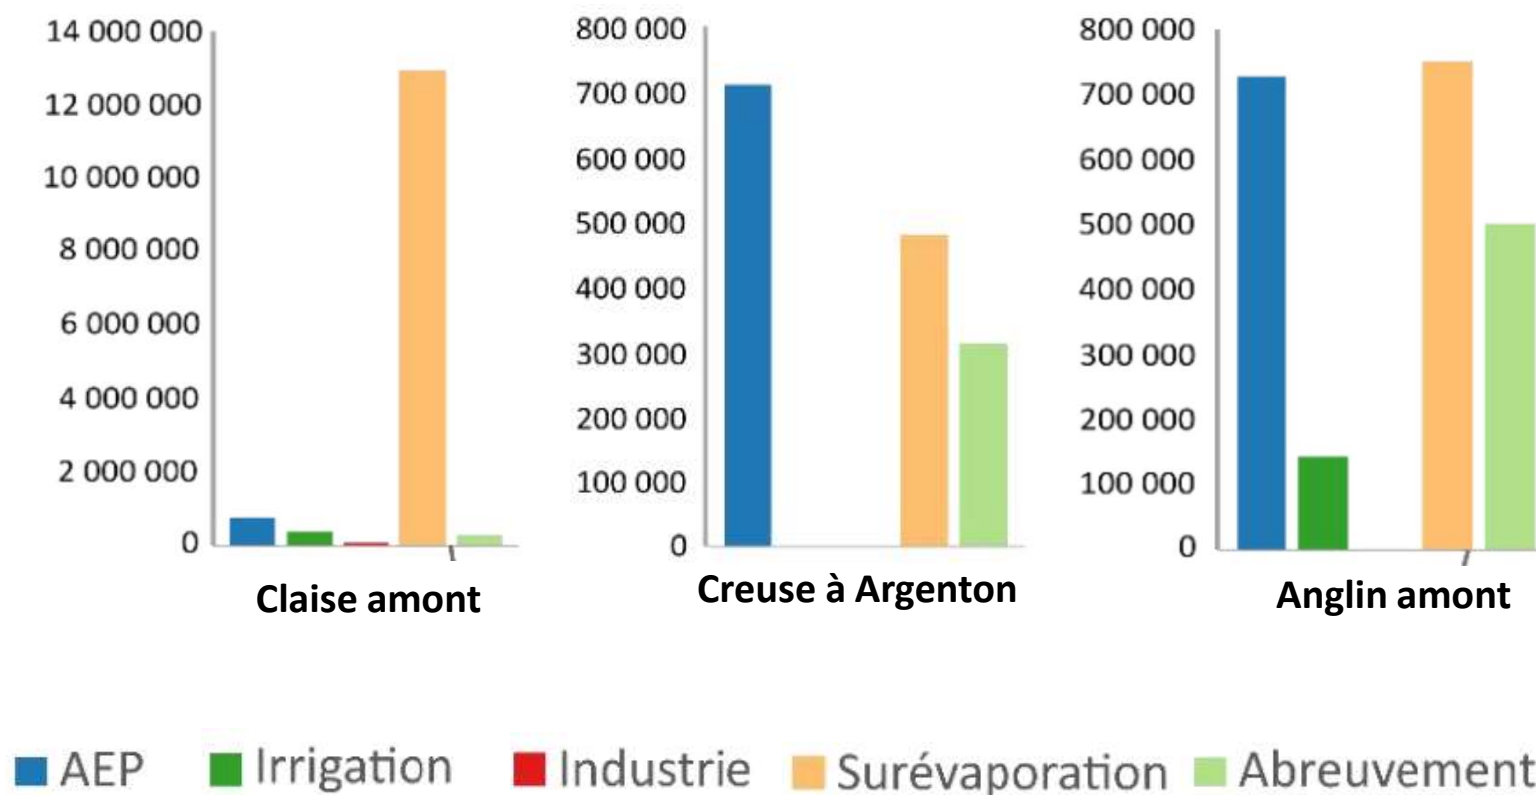
Figure 218. Prélèvements en m³ représentés par UG de la Creuse amont et par usages en 2019

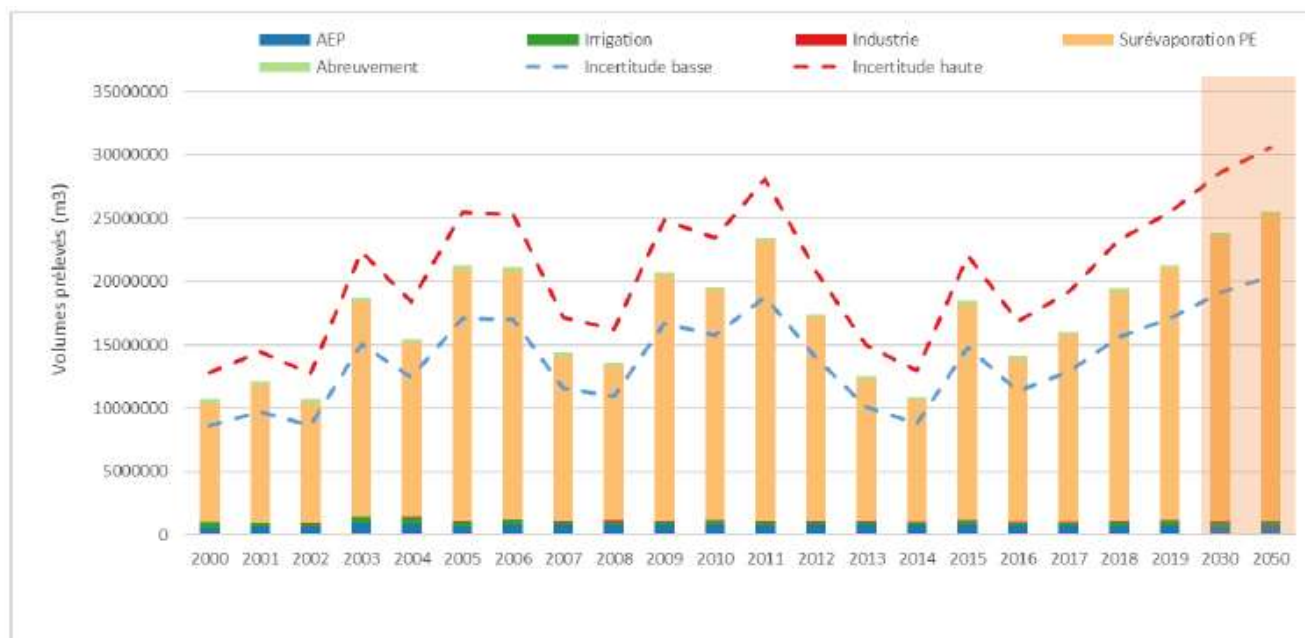
Figure 156. UG17 – Claise – Volumes annuels des prélèvements sur la période 2000-2019 et aux horizons 2030 et 2050

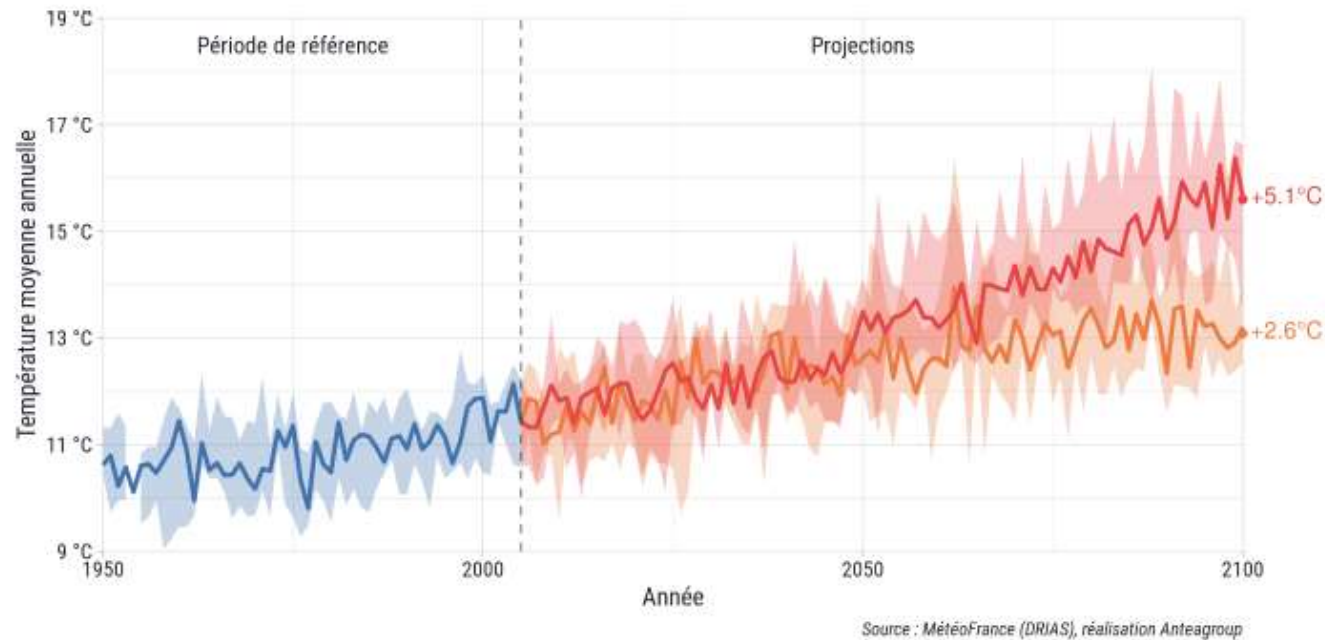
Figure 27 : Evolution des températures moyennes annuelles issues des modèles climatiques forcés avec les scénarios RCP 4.5 et RCP 8.5 sur le périmètre du SAGE Creuse (source : ANTEA). L'écart de température indiqué en fin de siècle compare les températures 2090-2100 avec la moyenne 1950-1980.

Conséquence : Augmentation de l'évapotranspiration
