ETUDE BILAN DU CTMA 2014-2019 DU BASSIN DE LA CLAISE DANS L'INDRE ET ELABORATION D'UN NOUVEAU PROGRAMME D' ACTIONS (2021-2026)

Fiches

● OUVRAGES HYDRAULIQUES

1.1 LA CLAISE

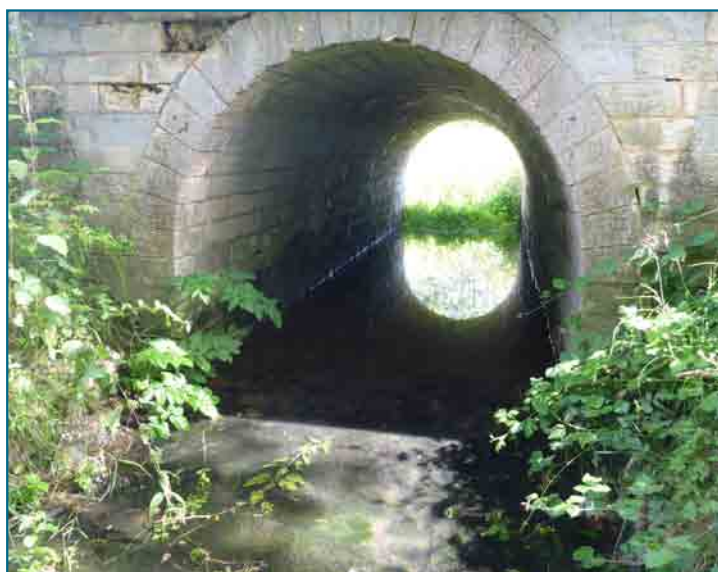
PHOTOGRAPHIE REPRÉSENTATIVE

Type d'ouvrage : Obstacle induit par un pont	Gestion actuelle : -
Sous-type : Radier de pont	Usage(s) identifié(s) : Routier

Largeur (m) : 2	Hauteur de chute (m) : 0
Tirant d'eau (m) : 0.08	Franchissabilité - anguille : Franchissable sans difficulté apparente
Redan (m) :	Franchissabilité - brochet : Franchissable mais avec retard
Fosse d'appel (m) : -	Franchissabilité - truite : non concerné
zone de remous (m) :	Franchissabilité - petites espèces ¹ : -
	Impact circulation sédimentaire : Faible

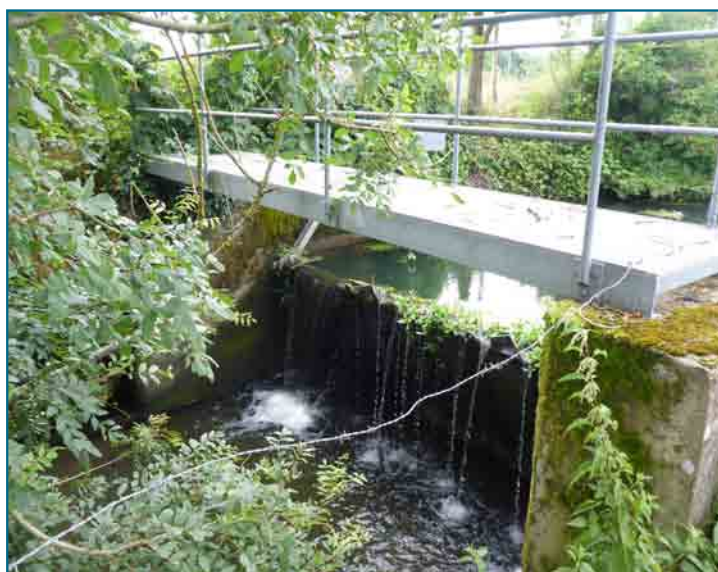
PHOTOGRAPHIE REPRÉSENTATIVE

Type d'ouvrage :	Élément mobile	Gestion actuelle :	Automatique
Sous-type :	Clapet basculant	Usage(s) identifié(s) :	Abreuvement

Largeur (m) :	4	Hauteur de chute (m) :	1
Tirant d'eau (m) :	0.02	Franchissabilité - anguille :	Difficilement franchissable
Redan (m) :	-	Franchissabilité - brochet :	Très difficilement franchissable
Fosse d'appel (m) :	-	Franchissabilité - truite :	non concerné
zone de remous (m) :	400	Franchissabilité - petites espèces ¹ :	-
		Impact circulation sédimentaire :	Important

Géré par le SMABCAC

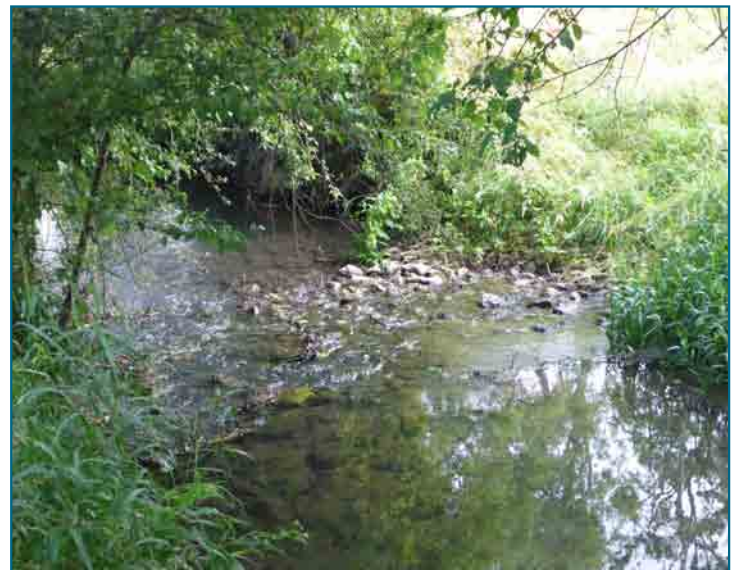
PHOTOGRAPHIE REPRÉSENTATIVE

Type d'ouvrage :	Seuil	Gestion actuelle :	-
Sous-type :	Enrochement	Usage(s) identifié(s) :	Pisciculture

Largeur (m) :	4	Hauteur de chute (m) :	0
Tirant d'eau (m) :	0.02	Franchissabilité - anguille :	Franchissable sans difficulté apparente
Redan (m) :		Franchissabilité - brochet :	Franchissable mais avec retard
Fosse d'appel (m) :	-	Franchissabilité - truite :	non concerné
zone de remous (m) :	50	Franchissabilité - petites espèces ¹ :	-
		Impact circulation sédimentaire :	Faible

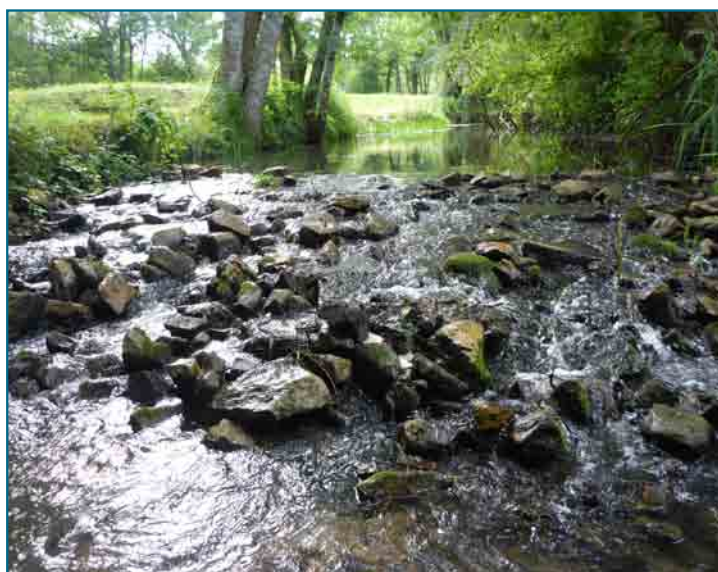
PHOTOGRAPHIE REPRÉSENTATIVE

Type d'ouvrage : Seuil	Gestion actuelle : -
Sous-type : Enrochement	Usage(s) identifié(s) : Pisciculture

Largeur (m) : 5	Hauteur de chute (m) : 0.1
Tirant d'eau (m) : 0.01	Franchissabilité - anguille : Franchissable sans difficulté apparente
Redan (m) :	Franchissabilité - brochet : Difficilement franchissable
Fosse d'appel (m) : -	Franchissabilité - truite : non concerné
zone de remous (m) : 70	Franchissabilité - petites espèces ¹ : -
	Impact circulation sédimentaire : Moyen

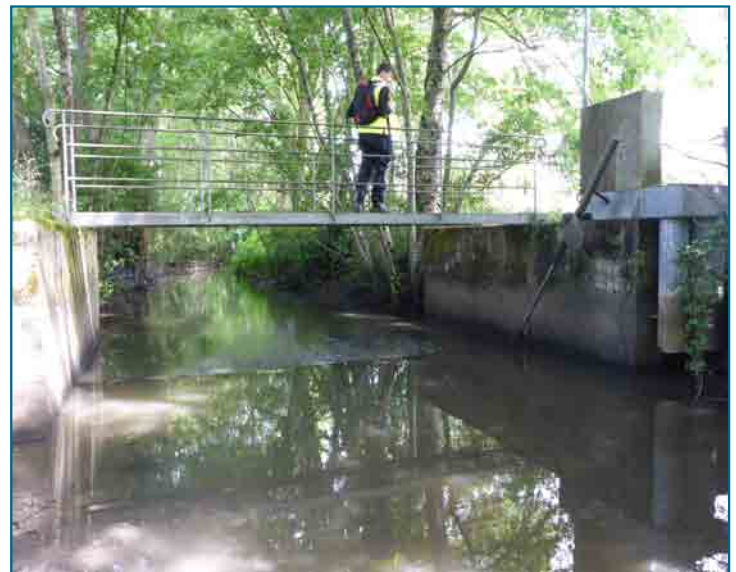
PHOTOGRAPHIE REPRÉSENTATIVE

Type d'ouvrage : Élément mobile	Gestion actuelle : Automatique
Sous-type : Clapet basculant	Usage(s) identifié(s) :

Largeur (m) : 6	Hauteur de chute (m) : 0
Tirant d'eau (m) : 0.05	Franchissabilité - anguille : Franchissable sans difficulté apparente
Redan (m) :	Franchissabilité - brochet : Franchissable sans difficulté apparente
Fosse d'appel (m) : -	Franchissabilité - truite : non concerné
zone de remous (m) :	Franchissabilité - petites espèces ¹ : -
	Impact circulation sédimentaire : Faible

En position basse lors de la reconnaissance de terrain.

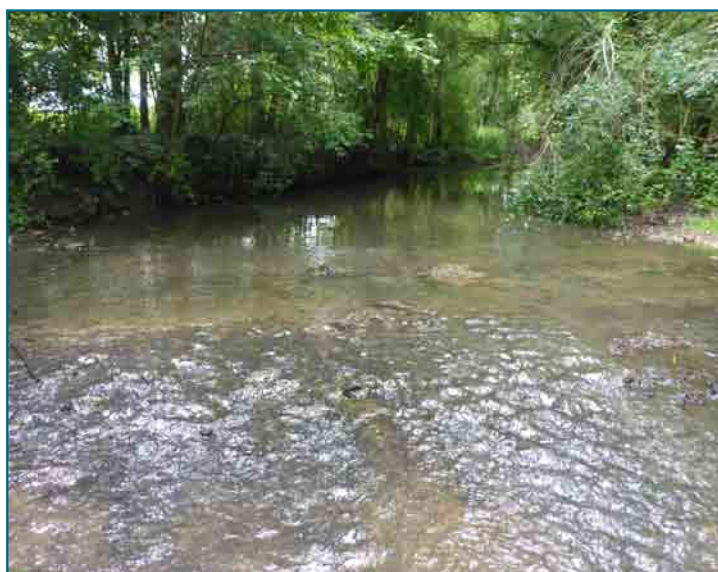
PHOTOGRAPHIE REPRÉSENTATIVE

Type d'ouvrage : Obstacle induit par un pont	Gestion actuelle : -
Sous-type : Passage à gué	Usage(s) identifié(s) :

Largeur (m) : 8	Hauteur de chute (m) : 0
Tirant d'eau (m) : 0.04	Franchissabilité - anguille : Franchissable sans difficulté apparente
Redan (m) :	Franchissabilité - brochet : Franchissable sans difficulté apparente
Fosse d'appel (m) : -	Franchissabilité - truite : non concerné
zone de remous (m) :	Franchissabilité - petites espèces ¹ : -
	Impact circulation sédimentaire : Faible

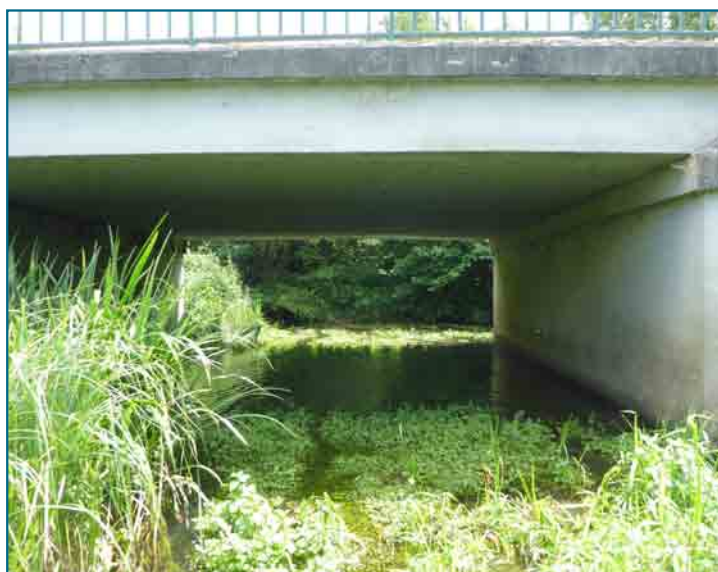
PHOTOGRAPHIE REPRÉSENTATIVE

Type d'ouvrage :	Seuil	Gestion actuelle :	-
Sous-type :	Radier	Usage(s) identifié(s) :	Routier

Largeur (m) :	20	Hauteur de chute (m) :	0
Tirant d'eau (m) :	0.2	Franchissabilité - anguille :	Absence d'obstacle
Redan (m) :		Franchissabilité - brochet :	Franchissable sans difficulté apparente
Fosse d'appel (m) :	0.2	Franchissabilité - truite :	non concerné
zone de remous (m) :	50	Franchissabilité - petites espèces ¹ :	-
		Impact circulation sédimentaire :	Nul

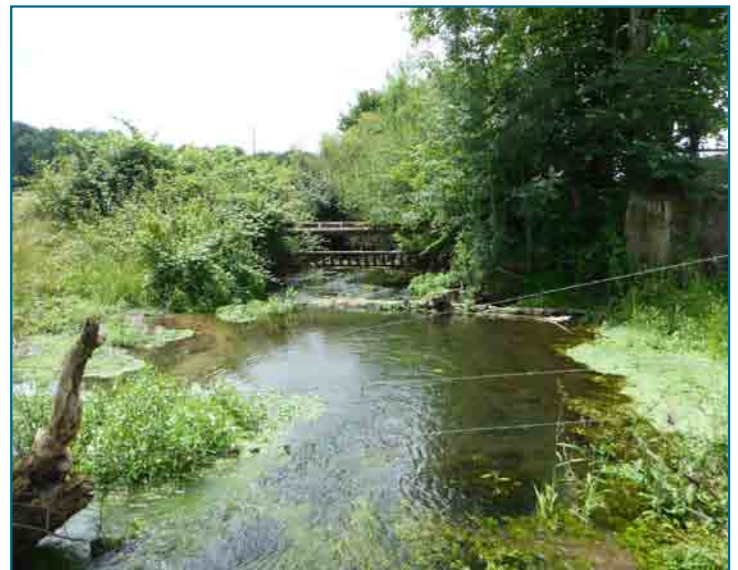
PHOTOGRAPHIE REPRÉSENTATIVE

Type d'ouvrage :	Obstacle induit par un pont	Gestion actuelle :	-
Sous-type :	Passage à gué	Usage(s) identifié(s) :

Largeur (m) :	6	Hauteur de chute (m) :	0
Tirant d'eau (m) :	0.2	Franchissabilité - anguille :	Franchissable sans difficulté apparente
Redan (m) :		Franchissabilité - brochet :	Franchissable sans difficulté apparente
Fosse d'appel (m) :	0.2	Franchissabilité - truite :	non concerné
zone de remous (m) :		Franchissabilité - petites espèces ¹ :	-
		Impact circulation sédimentaire :	Faible

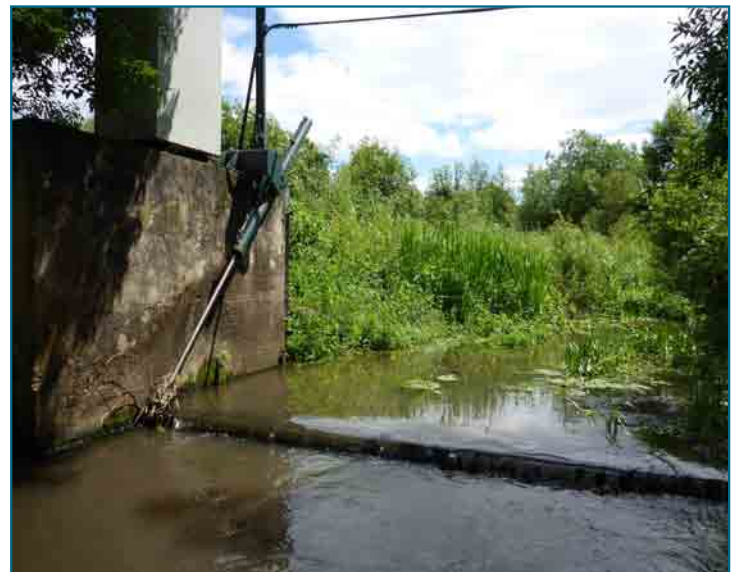
PHOTOGRAPHIE REPRÉSENTATIVE

Type d'ouvrage :	Élément mobile	Gestion actuelle :	Automatique
Sous-type :	Clapet basculant	Usage(s) identifié(s) :

Largeur (m) :	5	Hauteur de chute (m) :	0.1
Tirant d'eau (m) :	0.04	Franchissabilité - anguille :	Franchissable sans difficulté apparente
Redan (m) :	-	Franchissabilité - brochet :	Franchissable mais avec retard
Fosse d'appel (m) :	0.15	Franchissabilité - truite :	non concerné
zone de remous (m) :		Franchissabilité - petites espèces ¹ :	-
		Impact circulation sédimentaire :	Faible

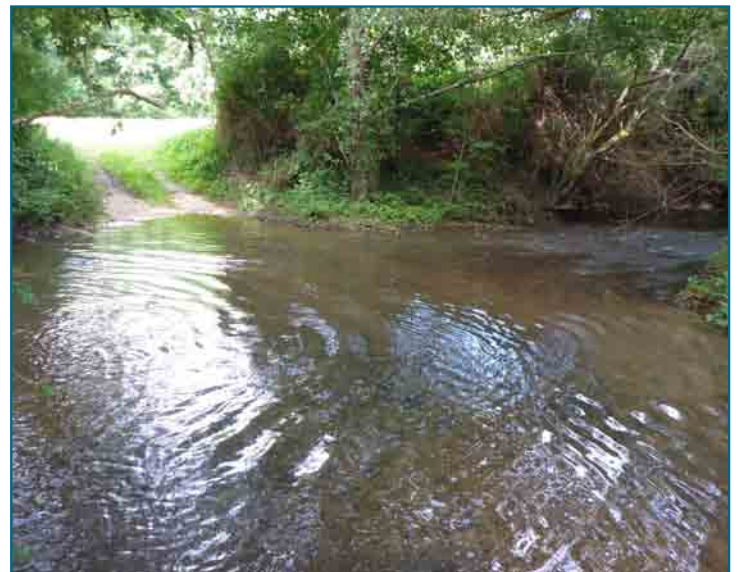
PHOTOGRAPHIE REPRÉSENTATIVE

Type d'ouvrage : Obstacle induit par un pont	Gestion actuelle : -
Sous-type : Passage à gué	Usage(s) identifié(s) :

Largeur (m) : -	Hauteur de chute (m) : -
Tirant d'eau (m) : -	Franchissabilité - anguille : Franchissable sans difficulté apparente
Redan (m) : -	Franchissabilité - brochet : Franchissable sans difficulté apparente
Fosse d'appel (m) : -	Franchissabilité - truite : non concerné
zone de remous (m) : -	Franchissabilité - petites espèces ¹ : -
	Impact circulation sédimentaire : Faible

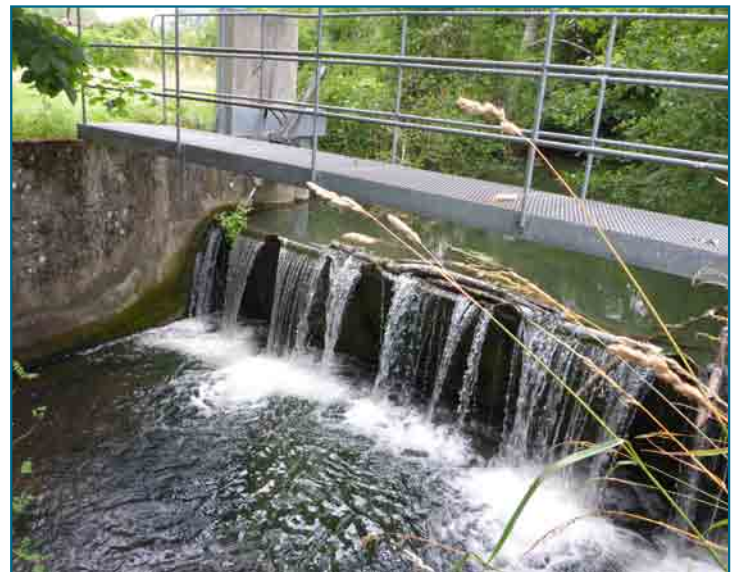
PHOTOGRAPHIE REPRÉSENTATIVE

Type d'ouvrage :	Élément mobile	Gestion actuelle :	Automatique
Sous-type :	Clapet basculant	Usage(s) identifié(s) :

Largeur (m) :	6	Hauteur de chute (m) :	1.1
Tirant d'eau (m) :	0.05	Franchissabilité - anguille :	Difficilement franchissable
Redan (m) :		Franchissabilité - brochet :	Difficilement franchissable
Fosse d'appel (m) :	0.8	Franchissabilité - truite :	non concerné
zone de remous (m) :	900	Franchissabilité - petites espèces ¹ :	-
		Impact circulation sédimentaire :	Important

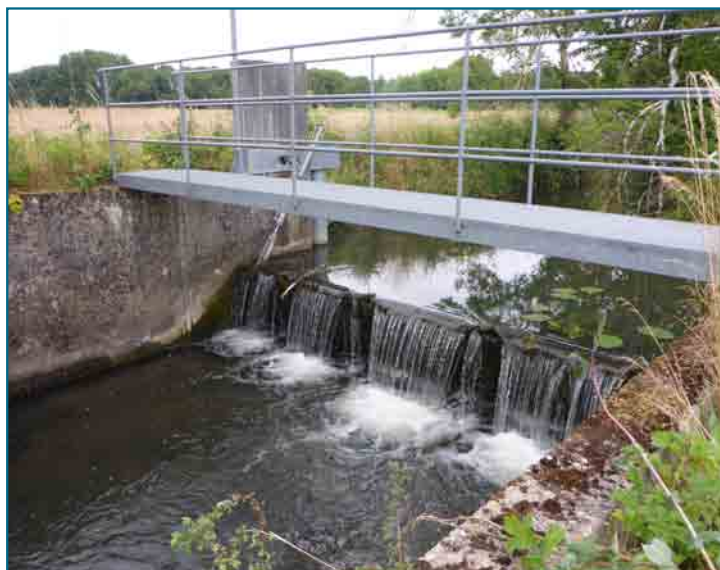
PHOTOGRAPHIE REPRÉSENTATIVE

Type d'ouvrage : Élément mobile	Gestion actuelle : Automatique
Sous-type : Clapet basculant	Usage(s) identifié(s) :

Largeur (m) : 6	Hauteur de chute (m) : 0.8
Tirant d'eau (m) : 0.02	Franchissabilité - anguille : Difficilement franchissable
Redan (m) :	Franchissabilité - brochet : Difficilement franchissable
Fosse d'appel (m) : 0.8	Franchissabilité - truite : non concerné
zone de remous (m) : 500	Franchissabilité - petites espèces ¹ : -
	Impact circulation sédimentaire : Important

Géré par le SMABCAC

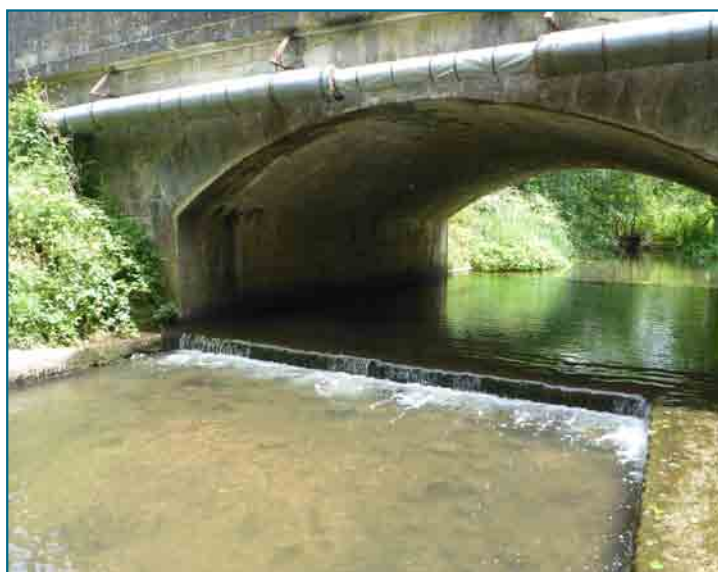
PHOTOGRAPHIE REPRÉSENTATIVE

Type d'ouvrage :	Obstacle induit par un pont	Gestion actuelle :	-
Sous-type :	Radier de pont	Usage(s) identifié(s) :	Routier

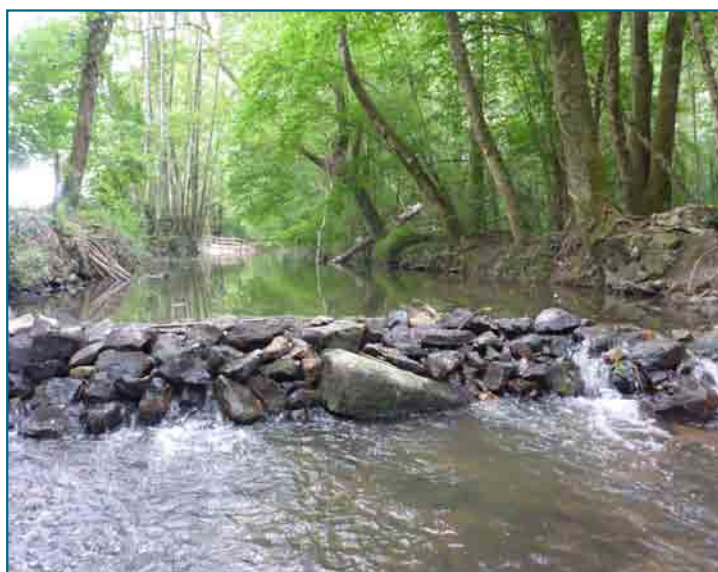
PHOTOGRAPHIE REPRÉSENTATIVE

Type d'ouvrage :	Seuil	Gestion actuelle :	-
Sous-type :	Enrochement	Usage(s) identifié(s) :	Activité de pêche et de loisirs

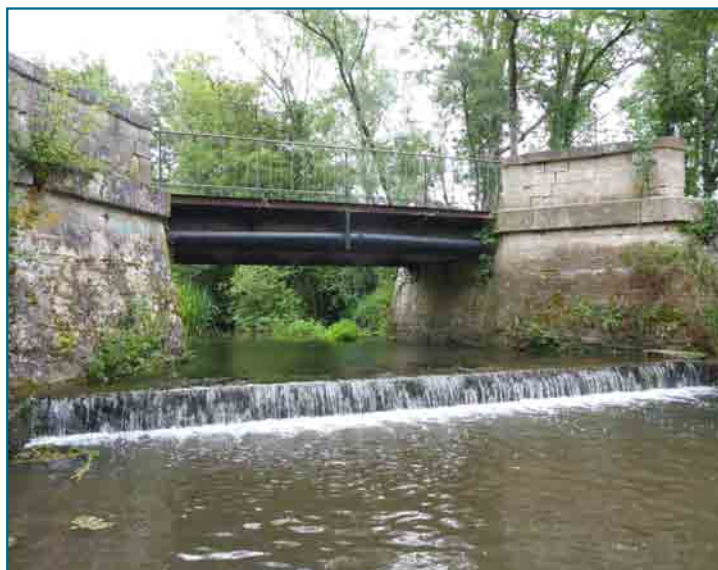
PHOTOGRAPHIE REPRÉSENTATIVE

Type d'ouvrage :	Obstacle induit par un pont	Gestion actuelle :	-
Sous-type :	Radier de pont	Usage(s) identifié(s) :	Routier

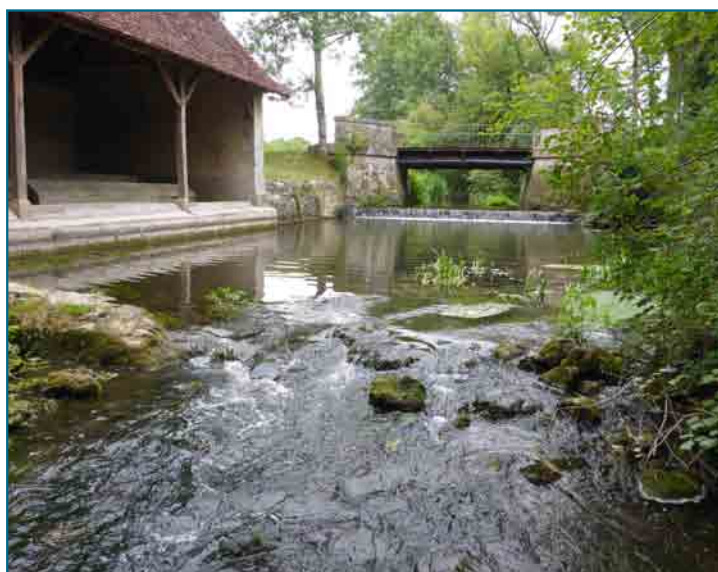
PHOTOGRAPHIE REPRÉSENTATIVE

Type d'ouvrage :	Seuil	Gestion actuelle :	-
Sous-type :	Enrochement	Usage(s) identifié(s) :

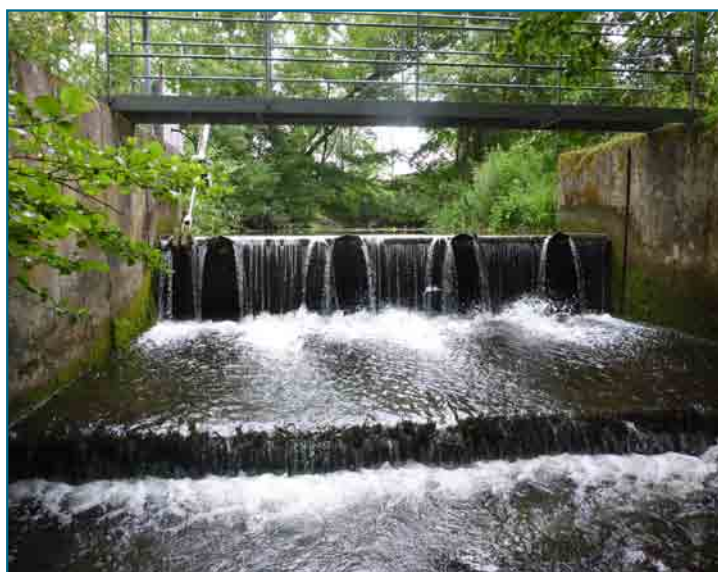
Largeur (m) :	6	Hauteur de chute (m) :	1.2
Tirant d'eau (m) :	0.03	Franchissabilité - anguille :	Difficilement franchissable
Redan (m) :		Franchissabilité - brochet :	Difficilement franchissable
Fosse d'appel (m) :	0.2	Franchissabilité - truite :	non concerné
zone de remous (m) :	500	Franchissabilité - petites espèces ¹ :	-
		Impact circulation sédimentaire :	Important

Géré par le SMABCAC

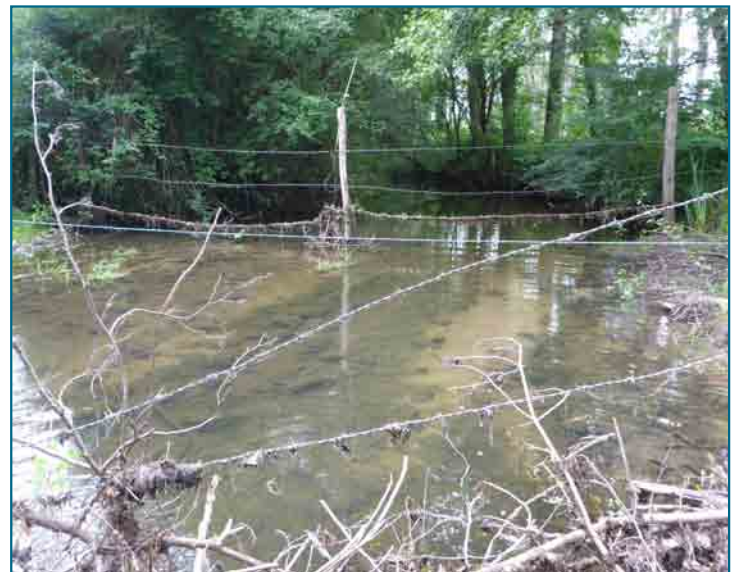
Largeur (m) :	-	Hauteur de chute (m) :	-
Tirant d'eau (m) :	-	Franchissabilité - anguille :	Absence d'obstacle
Redan (m) :	-	Franchissabilité - brochet :	Absence d'obstacle
Fosse d'appel (m) :	-	Franchissabilité - truite :	non concerné
zone de remous (m) :	-	Franchissabilité - petites espèces ¹ :	-
		Impact circulation sédimentaire :	-

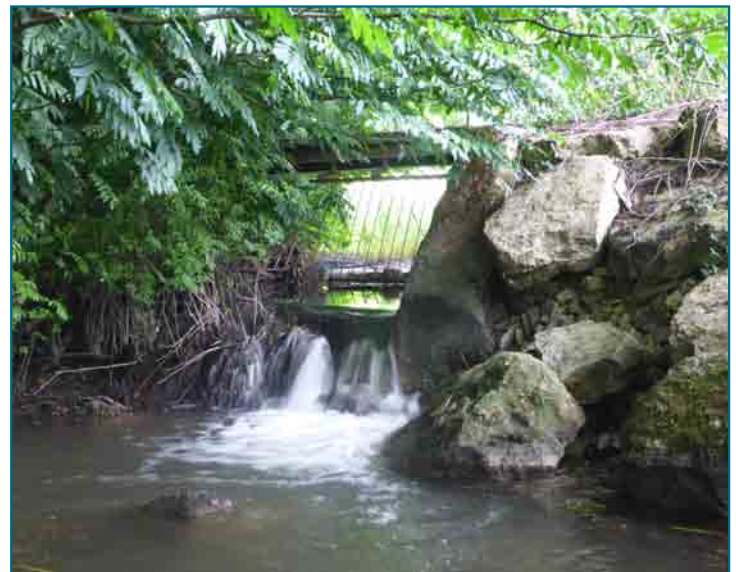
Largeur (m) :	3	Hauteur de chute (m) :	0.7
Tirant d'eau (m) :	0.05	Franchissabilité - anguille :	Difficilement franchissable
Redan (m) :	0	Franchissabilité - brochet :	Difficilement franchissable
Fosse d'appel (m) :	0.5	Franchissabilité - truite :	non concerné
zone de remous (m) :	100	Franchissabilité - petites espèces ¹ :	-
		Impact circulation sédimentaire :	Moyen

Seuil en aval du parc aux daims (propriété privée du château de Beauché). Présence d'un dégrilleur en amont de l'ouvrage.

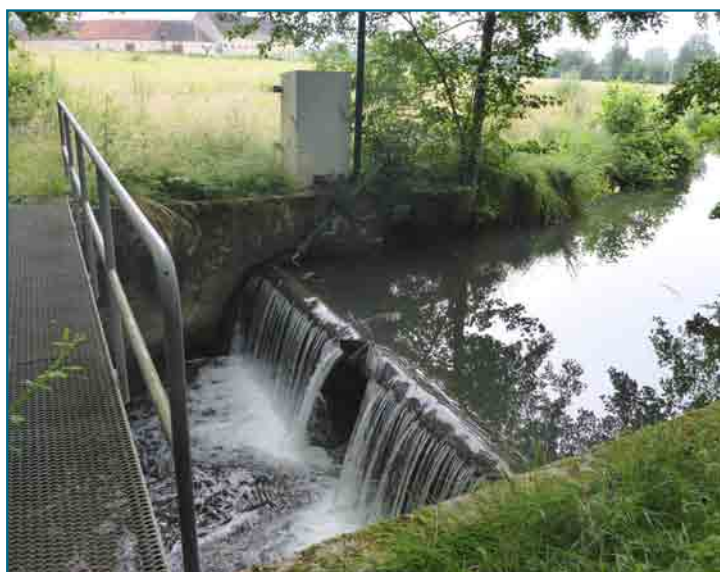
Largeur (m) :	6	Hauteur de chute (m) :	1.2
Tirant d'eau (m) :	0.05	Franchissabilité - anguille :	Très difficilement franchissable
Redan (m) :		Franchissabilité - brochet :	Très difficilement franchissable
Fosse d'appel (m) :	0.4	Franchissabilité - truite :	non concerné
zone de remous (m) :	600	Franchissabilité - petites espèces ¹ :	-
		Impact circulation sédimentaire :	Important

Géré par le SMABCAC. Présence d'un seuil 700 m en amont sur le bief du château avec une hauteur de chute de 3,5 m.

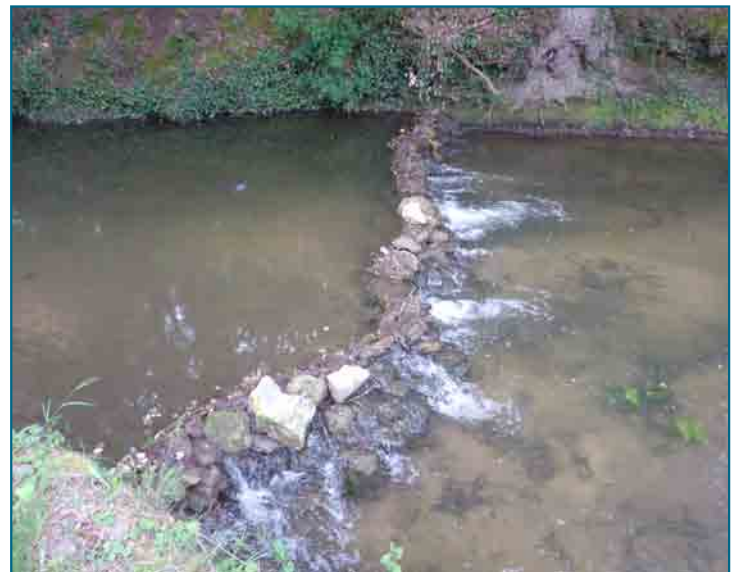
Largeur (m) :	7	Hauteur de chute (m) :	0.35
Tirant d'eau (m) :	0.02	Franchissabilité - anguille :	Franchissable sans difficulté apparente
Redan (m) :		Franchissabilité - brochet :	Franchissable mais avec retard
Fosse d'appel (m) :	0.4	Franchissabilité - truite :	non concerné
zone de remous (m) :	50	Franchissabilité - petites espèces ¹ :	-
		Impact circulation sédimentaire :	Faible

Seuil artisanal.

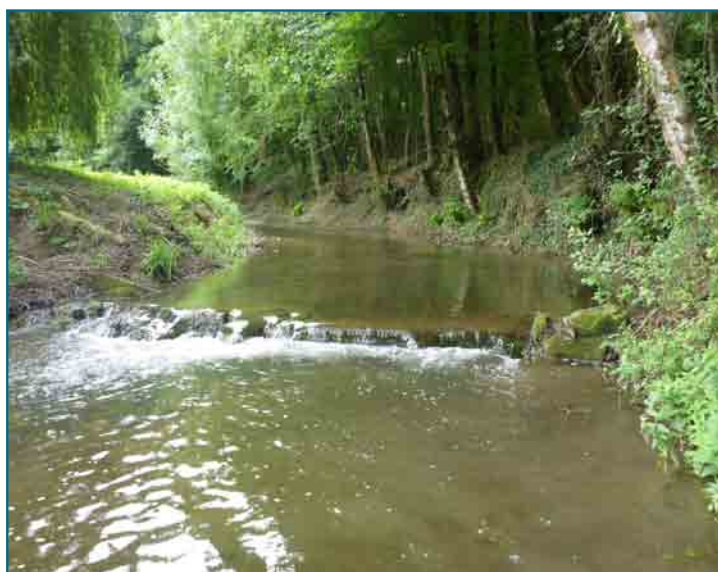
Largeur (m) :	6	Hauteur de chute (m) :	0.2
Tirant d'eau (m) :	0.04	Franchissabilité - anguille :	Franchissable sans difficulté apparente
Redan (m) :		Franchissabilité - brochet :	Franchissable sans difficulté apparente
Fosse d'appel (m) :	0.6	Franchissabilité - truite :	non concerné
zone de remous (m) :		Franchissabilité - petites espèces ¹ :	-
		Impact circulation sédimentaire :	Faible

Seuil artisanal.

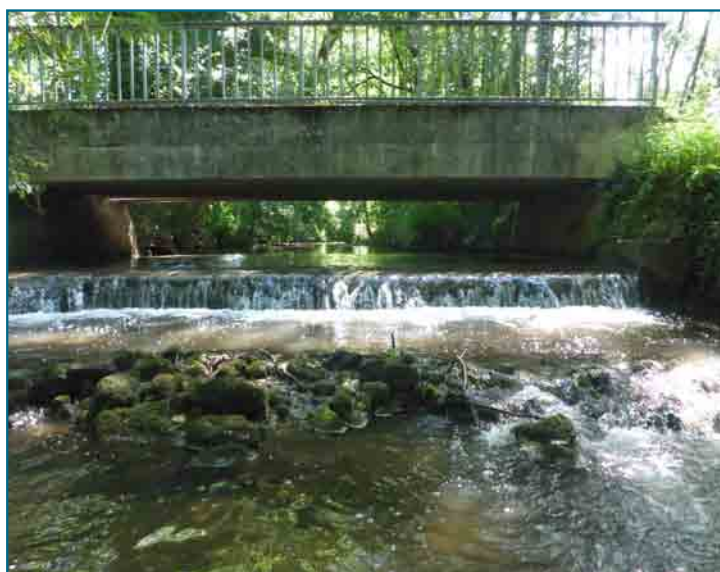
Largeur (m) :	8	Hauteur de chute (m) :	0.7
Tirant d'eau (m) :	0.04	Franchissabilité - anguille :	Difficilement franchissable
Redan (m) :		Franchissabilité - brochet :	Très difficilement franchissable
Fosse d'appel (m) :	0.7	Franchissabilité - truite :	non concerné
zone de remous (m) :	100	Franchissabilité - petites espèces ¹ :	-
		Impact circulation sédimentaire :	Moyen

Seuil en 2 parties, un seuil béton de 0,4 m puis, un mètre en aval, un seuil en enrochement de 0,3 m

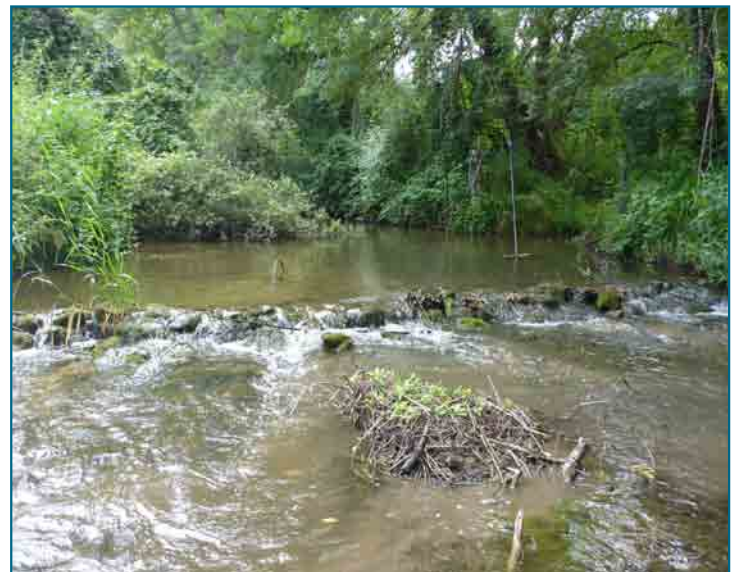
Largeur (m) :	6.5	Hauteur de chute (m) :	0.2
Tirant d'eau (m) :	0.04	Franchissabilité - anguille :	Franchissable sans difficulté apparente
Redan (m) :		Franchissabilité - brochet :	Franchissable sans difficulté apparente
Fosse d'appel (m) :	0.2	Franchissabilité - truite :	non concerné
zone de remous (m) :		Franchissabilité - petites espèces ¹ :	-
		Impact circulation sédimentaire :	Nul

Restes d'un ancien gué?

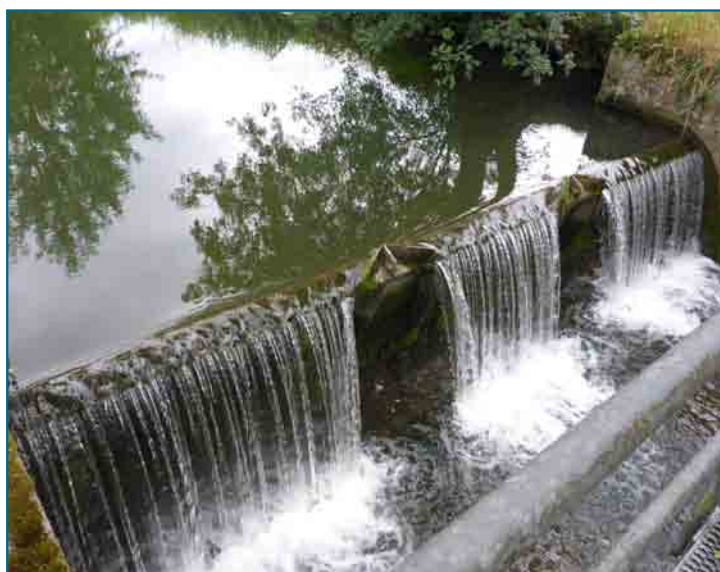
Largeur (m) :	6.7	Hauteur de chute (m) :	1.2
Tirant d'eau (m) :	0.04	Franchissabilité - anguille :	Très difficilement franchissable
Redan (m) :		Franchissabilité - brochet :	Très difficilement franchissable
Fosse d'appel (m) :	0	Franchissabilité - truite :	non concerné
zone de remous (m) :	500	Franchissabilité - petites espèces ¹ :	-
		Impact circulation sédimentaire :	Important

Géré par la SMABCAC

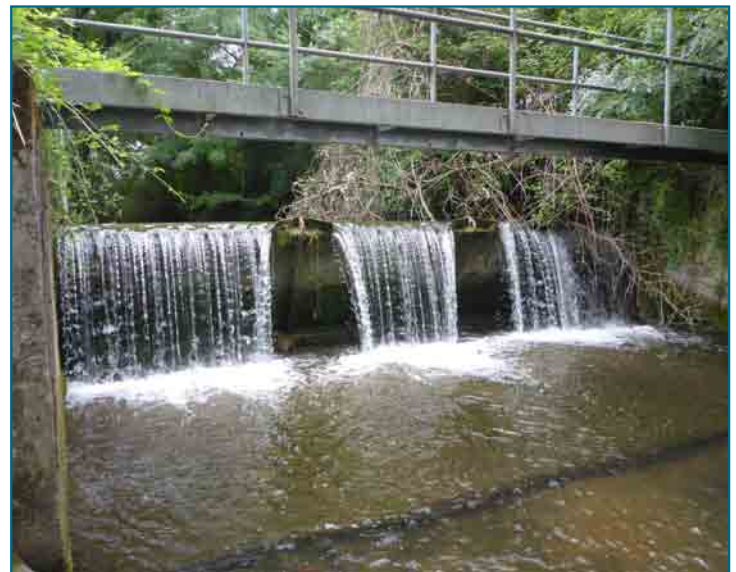
Largeur (m) :	6	Hauteur de chute (m) :	1.5
Tirant d'eau (m) :	0.04	Franchissabilité - anguille :	Très difficilement franchissable
Redan (m) :		Franchissabilité - brochet :	Très difficilement franchissable
Fosse d'appel (m) :	0	Franchissabilité - truite :	non concerné
zone de remous (m) :	500	Franchissabilité - petites espèces ¹ :	-
		Impact circulation sédimentaire :	Important

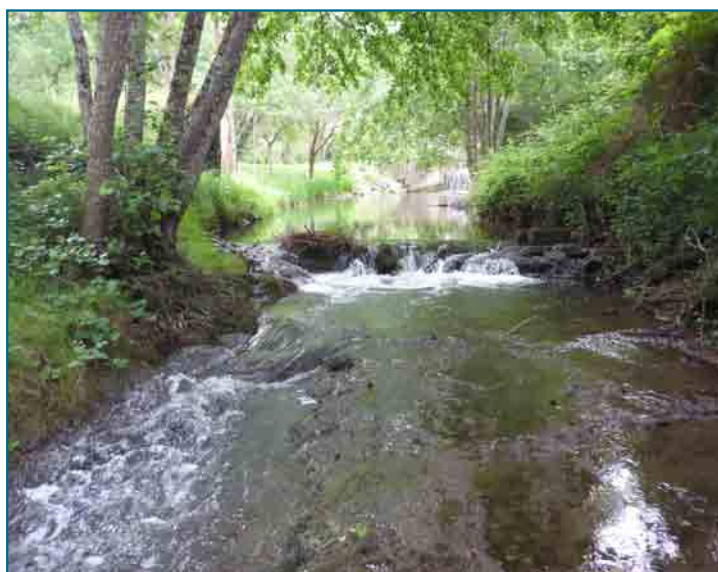
Largeur (m) :	4	Hauteur de chute (m) :	0.45
Tirant d'eau (m) :	0.05	Franchissabilité - anguille :	Franchissable sans difficulté apparente
Redan (m) :		Franchissabilité - brochet :	Franchissable mais avec retard
Fosse d'appel (m) :	0.5	Franchissabilité - truite :	non concerné
zone de remous (m) :		Franchissabilité - petites espèces ¹ :	-
		Impact circulation sédimentaire :	Faible

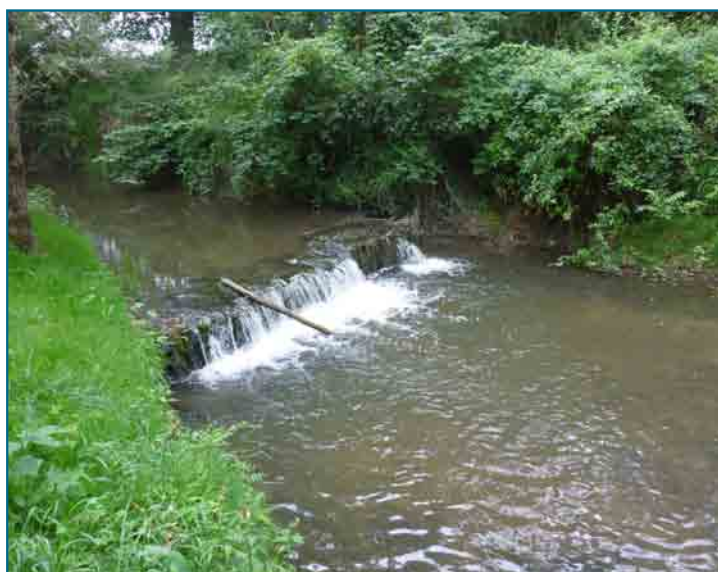
Largeur (m) :	6	Hauteur de chute (m) :	0.6
Tirant d'eau (m) :	0.05	Franchissabilité - anguille :	Franchissable sans difficulté apparente
Redan (m) :		Franchissabilité - brochet :	Difficilement franchissable
Fosse d'appel (m) :	0.8	Franchissabilité - truite :	non concerné
zone de remous (m) :	30	Franchissabilité - petites espèces ¹ :	-
		Impact circulation sédimentaire :	Faible

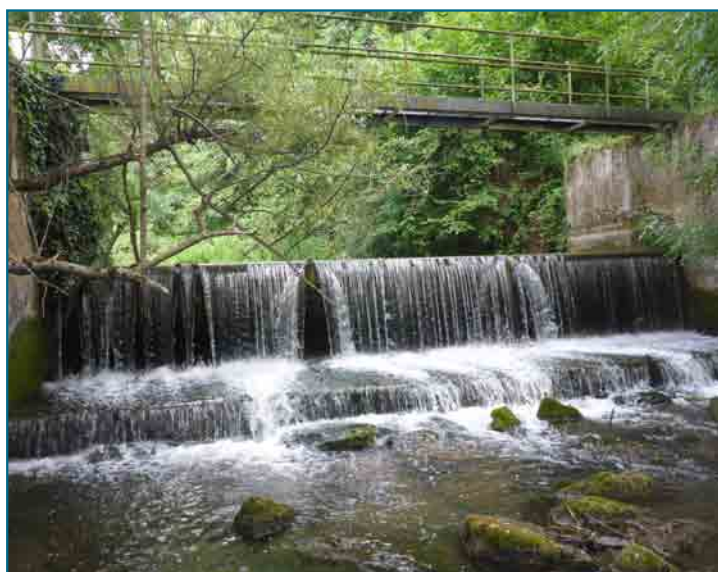
Largeur (m) :	9.5	Hauteur de chute (m) :	2
Tirant d'eau (m) :	0.04	Franchissabilité - anguille :	Très difficilement franchissable
Redan (m) :		Franchissabilité - brochet :	Très difficilement franchissable
Fosse d'appel (m) :	0	Franchissabilité - truite :	non concerné
zone de remous (m) :	1000	Franchissabilité - petites espèces ¹ :	-
		Impact circulation sédimentaire :	Important

Géré par le SMABCAC

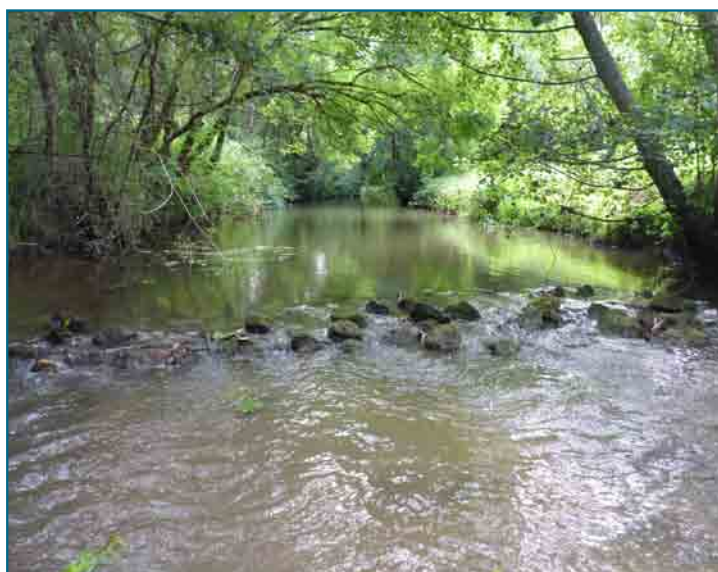
Largeur (m) :	6	Hauteur de chute (m) :	0.08
Tirant d'eau (m) :	0.1	Franchissabilité - anguille :	Franchissable sans difficulté apparente
Redan (m) :		Franchissabilité - brochet :	Franchissable sans difficulté apparente
Fosse d'appel (m) :	0.4	Franchissabilité - truite :	non concerné
zone de remous (m) :		Franchissabilité - petites espèces ¹ :	-
		Impact circulation sédimentaire :	Nul

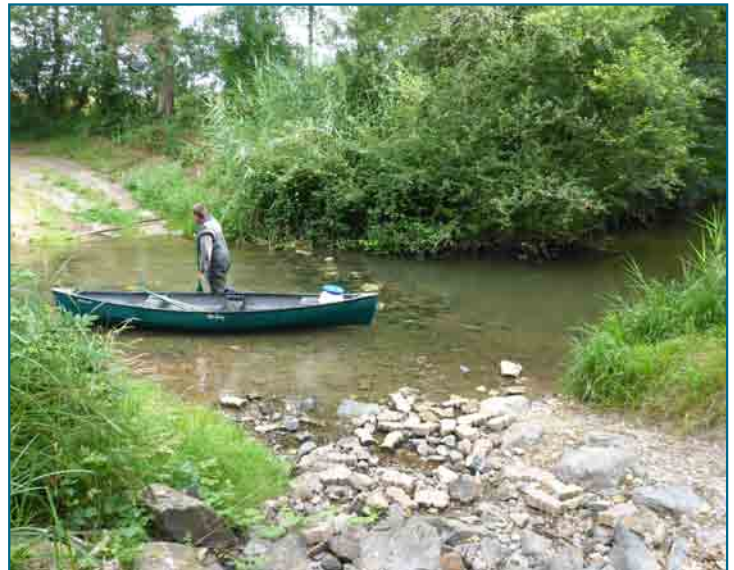
Largeur (m) :	6	Hauteur de chute (m) :	-
Tirant d'eau (m) :	-	Franchissabilité - anguille :	Franchissable sans difficulté apparente
Redan (m) :	-	Franchissabilité - brochet :	Franchissable sans difficulté apparente
Fosse d'appel (m) :	-	Franchissabilité - truite :	non concerné
zone de remous (m) :	-	Franchissabilité - petites espèces ¹ :	-
		Impact circulation sédimentaire :	Nul

Gué de la vache

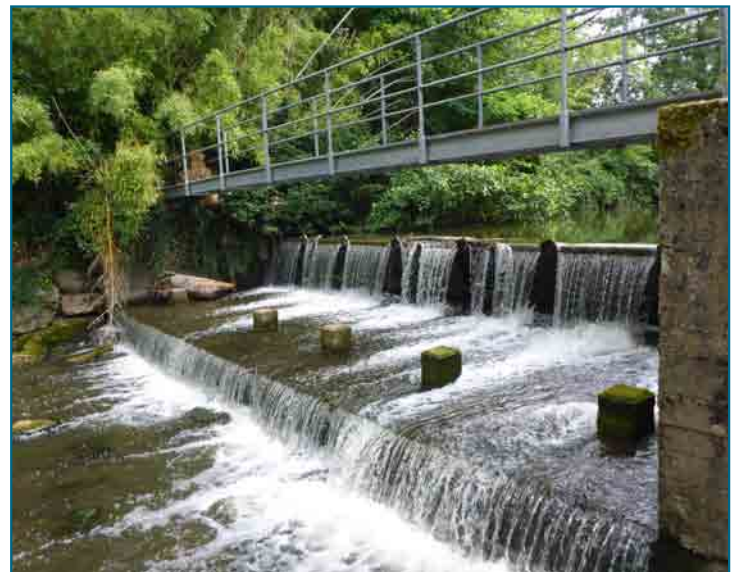
Largeur (m) :	11.5	Hauteur de chute (m) :	1.8
Tirant d'eau (m) :	0.05	Franchissabilité - anguille :	Très difficilement franchissable
Redan (m) :		Franchissabilité - brochet :	Très difficilement franchissable
Fosse d'appel (m) :	0	Franchissabilité - truite :	non concerné
zone de remous (m) :	400	Franchissabilité - petites espèces ¹ :	-
		Impact circulation sédimentaire :	Important

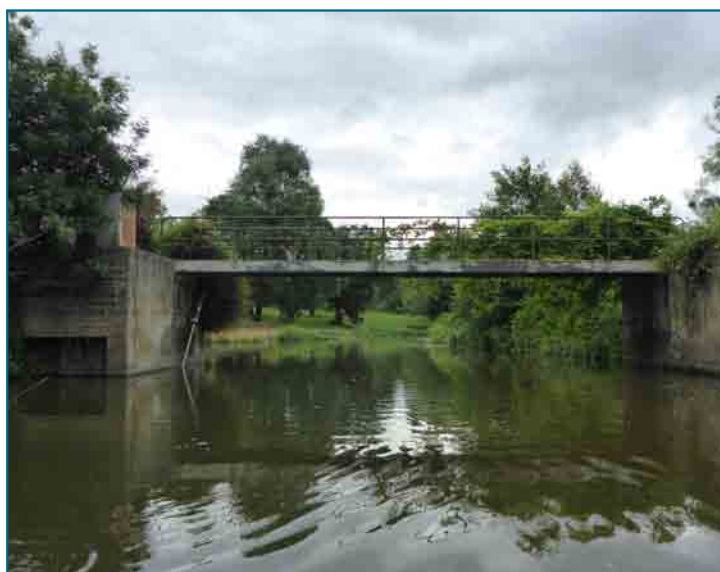
Largeur (m) :	10	Hauteur de chute (m) :	0
Tirant d'eau (m) :	1	Franchissabilité - anguille :	Franchissable sans difficulté apparente
Redan (m) :	-	Franchissabilité - brochet :	Franchissable sans difficulté apparente
Fosse d'appel (m) :	-	Franchissabilité - truite :	non concerné
zone de remous (m) :	0	Franchissabilité - petites espèces ¹ :	-
		Impact circulation sédimentaire :	Nul

Clapet en position basse, pièce défectueuse non remplacée.

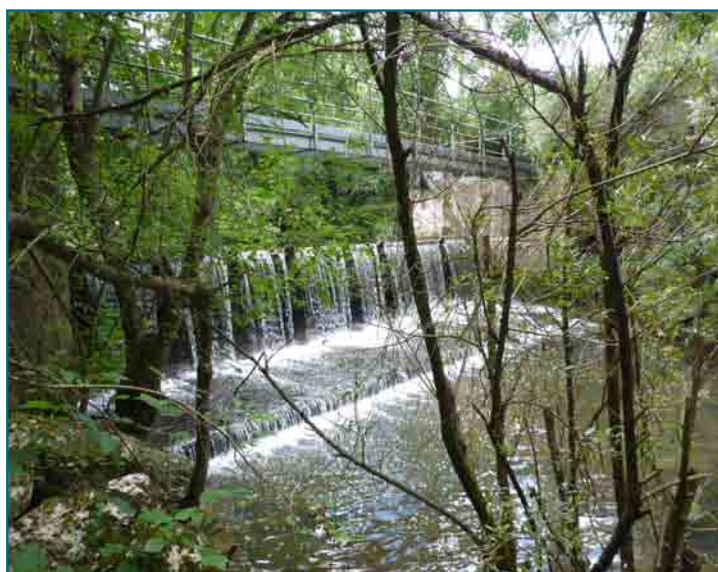
Largeur (m) :	13.5	Hauteur de chute (m) :	2
Tirant d'eau (m) :	0.05	Franchissabilité - anguille :	Très difficilement franchissable
Redan (m) :		Franchissabilité - brochet :	Très difficilement franchissable
Fosse d'appel (m) :	0	Franchissabilité - truite :	non concerné
zone de remous (m) :	700	Franchissabilité - petites espèces ¹ :	-
		Impact circulation sédimentaire :	Important

Géré par le SMABCAC

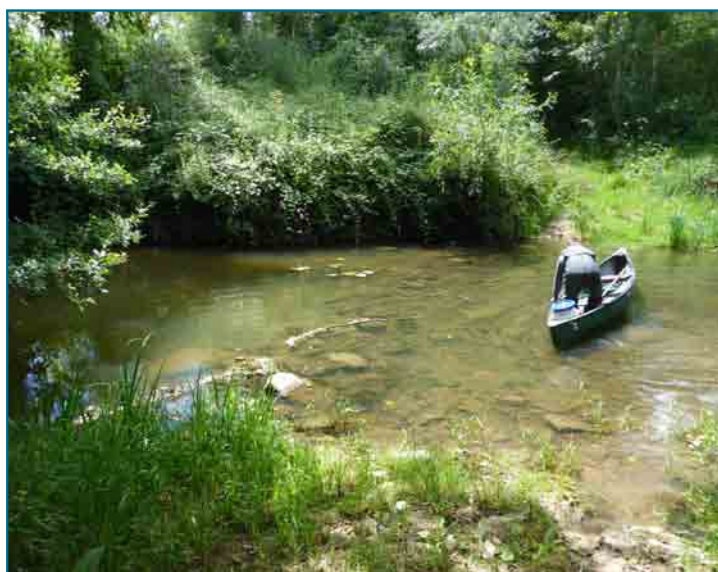
Largeur (m) :	-	Hauteur de chute (m) :	-
Tirant d'eau (m) :	-	Franchissabilité - anguille :	Absence d'obstacle
Redan (m) :	-	Franchissabilité - brochet :	Absence d'obstacle
Fosse d'appel (m) :	-	Franchissabilité - truite :	non concerné
zone de remous (m) :	-	Franchissabilité - petites espèces ¹ :	-
		Impact circulation sédimentaire :	Nul

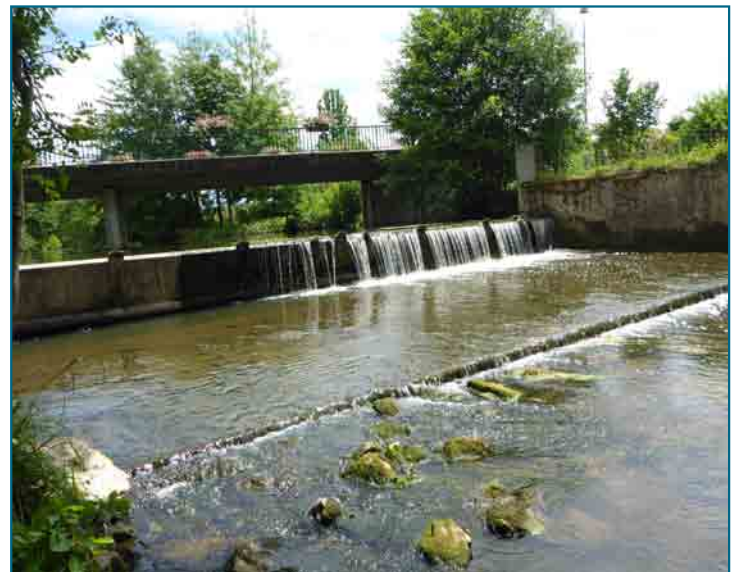
Type d'ouvrage : Élément mobile	Gestion actuelle : Automatique
Sous-type : Clapet basculant	Usage(s) identifié(s) :

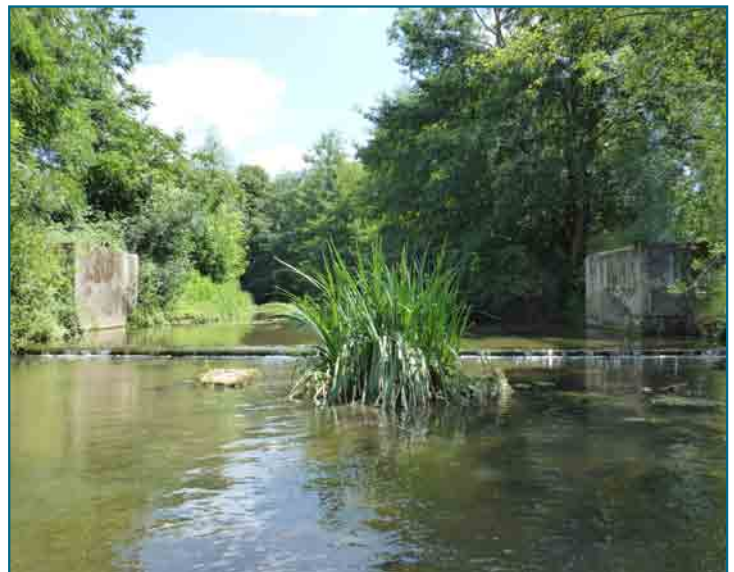
Largeur (m) :	-	Hauteur de chute (m) :	0.1
Tirant d'eau (m) :	0.04	Franchissabilité - anguille :	Franchissable sans difficulté apparente
Redan (m) :	-	Franchissabilité - brochet :	Franchissable sans difficulté apparente
Fosse d'appel (m) :	0.2	Franchissabilité - truite :	non concerné
zone de remous (m) :	-	Franchissabilité - petites espèces ¹ :	-
		Impact circulation sédimentaire :	Nul

Clapet démonté, subsiste le radier béton formant une chute résiduelle d'environ 10 cm.

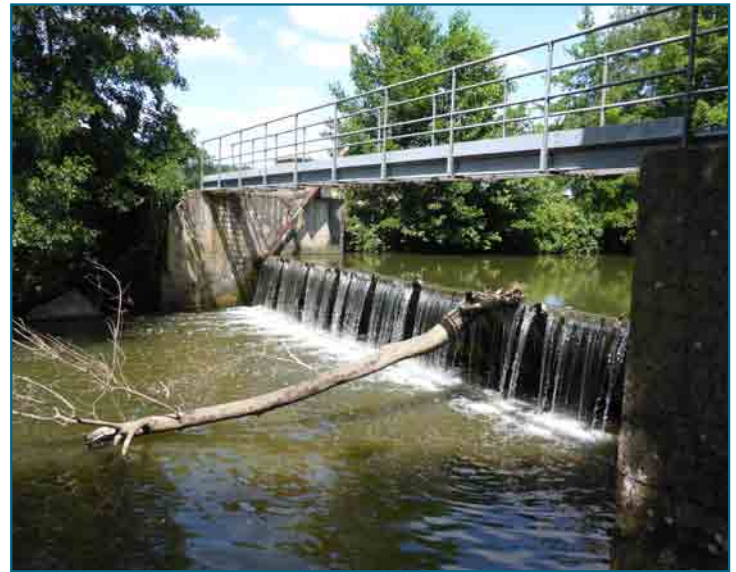
Type d'ouvrage :	Élément mobile	Gestion actuelle :	Automatique
Sous-type :	Clapet basculant	Usage(s) identifié(s) :

Largeur (m) :	13.5	Hauteur de chute (m) :	1.4
Tirant d'eau (m) :	-	Franchissabilité - anguille :	Très difficilement franchissable
Redan (m) :	-	Franchissabilité - brochet :	Très difficilement franchissable
Fosse d'appel (m) :	0.3	Franchissabilité - truite :	non concerné
zone de remous (m) :	400	Franchissabilité - petites espèces ¹ :	-
		Impact circulation sédimentaire :	Important

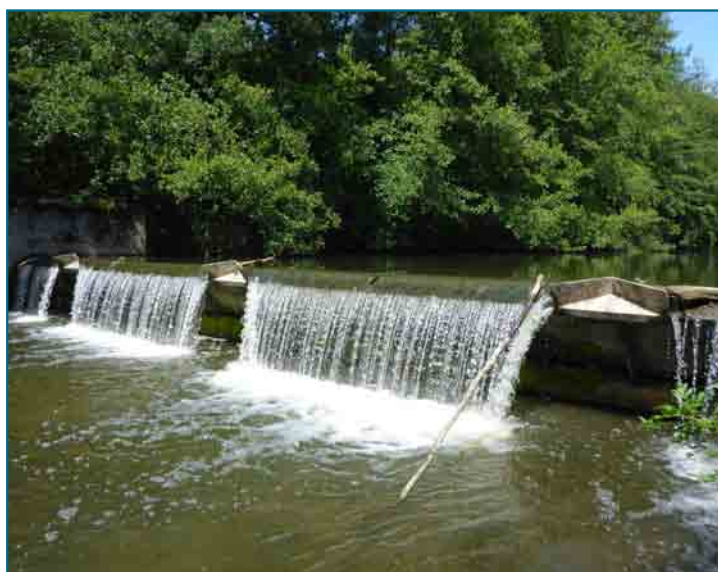
Type d'ouvrage :	Élément mobile	Gestion actuelle :	Automatique
Sous-type :	Clapet basculant	Usage(s) identifié(s) :

Largeur (m) :	12	Hauteur de chute (m) :	1.7
Tirant d'eau (m) :	0.04	Franchissabilité - anguille :	Très difficilement franchissable
Redan (m) :	-	Franchissabilité - brochet :	Très difficilement franchissable
Fosse d'appel (m) :	-	Franchissabilité - truite :	non concerné
zone de remous (m) :	300	Franchissabilité - petites espèces ¹ :	-
		Impact circulation sédimentaire :	Important

Géré par le SMABCAC

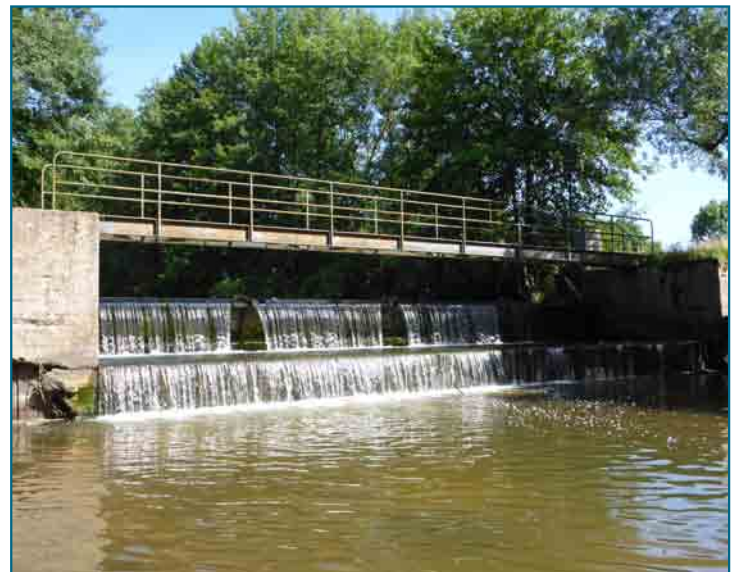
Type d'ouvrage :	Elément mobile	Gestion actuelle :	Automatique
Sous-type :	Clapet basculant	Usage(s) identifié(s) :

Largeur (m) :	15	Hauteur de chute (m) :	1.9
Tirant d'eau (m) :	0.04	Franchissabilité - anguille :	Très difficilement franchissable
Redan (m) :	-	Franchissabilité - brochet :	Très difficilement franchissable
Fosse d'appel (m) :	0	Franchissabilité - truite :	non concerné
zone de remous (m) :	800	Franchissabilité - petites espèces ¹ :	-
		Impact circulation sédimentaire :	Important

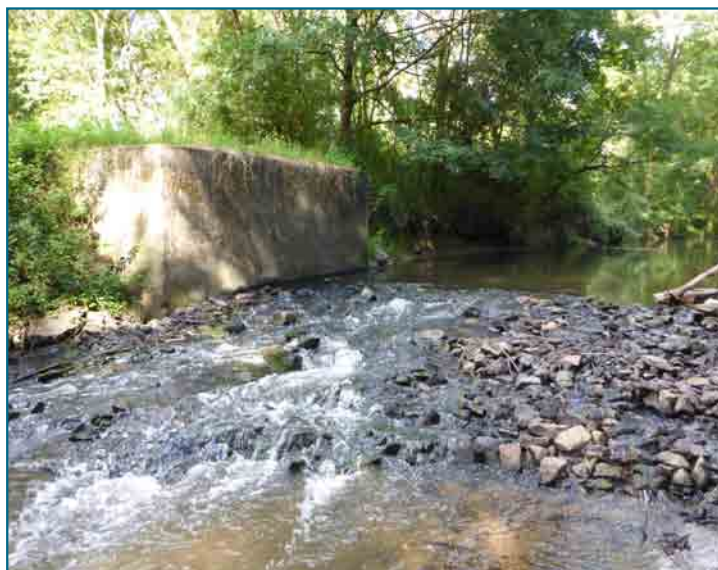
Type d'ouvrage :	Seuil	Gestion actuelle :	-
Sous-type :	Enrochement	Usage(s) identifié(s) :

Largeur (m) :	-	Hauteur de chute (m) :	0.2
Tirant d'eau (m) :	0.04	Franchissabilité - anguille :	Franchissable sans difficulté apparente
Redan (m) :	-	Franchissabilité - brochet :	Franchissable mais avec retard
Fosse d'appel (m) :	0	Franchissabilité - truite :	non concerné
zone de remous (m) :	-	Franchissabilité - petites espèces ¹ :	-
		Impact circulation sédimentaire :	Faible

Suite à la suppression du clapet du chiolet, une chute de 0,4 m en radier s'est formé; les pierres positionnées après

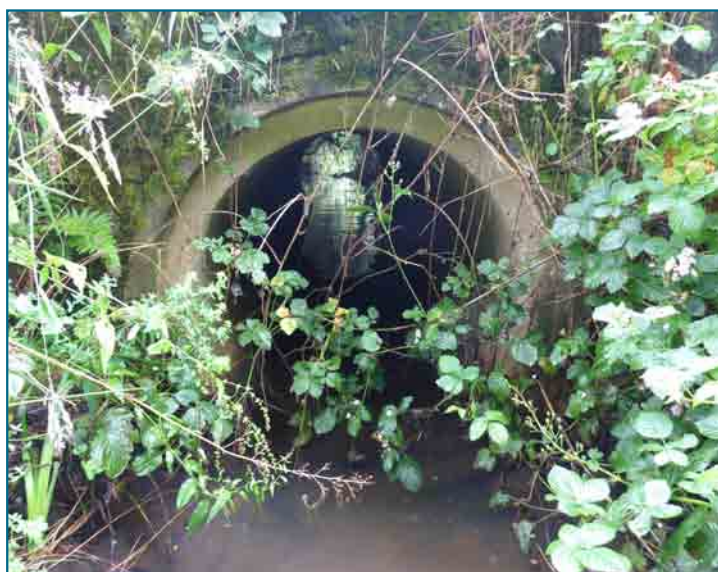
Type d'ouvrage : Obstacle induit par un pont	Gestion actuelle : -
Sous-type : Buse	Usage(s) identifié(s) : Passage entre parcelles

Largeur (m) : 1	Hauteur de chute (m) : 0
Tirant d'eau (m) : 0.1	Franchissabilité - anguille : Franchissable sans difficulté apparente
Redan (m) :	Franchissabilité - brochet : non concerné
Fosse d'appel (m) : 0	Franchissabilité - truite : Franchissable sans difficulté apparente
zone de remous (m) :	Franchissabilité - petites espèces ¹ : -
	Impact circulation sédimentaire : Nul
