ETUDE BILAN DU CTMA 2014-2019 DU BASSIN DE LA CLAISE DANS L'INDRE ET ELABORATION D'UN NOUVEAU PROGRAMME D' ACTIONS (2021-2026)

Fiches

● OUVRAGES HYDRAULIQUES

1.1 LA CLAISE

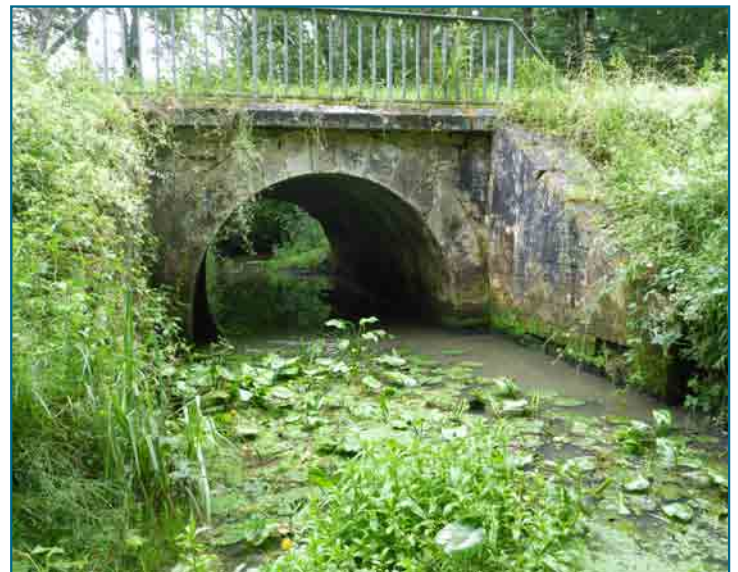
Intitulé masse d'eau :	Cours d'eau : La Petite Claise		
Date de visite : 16/06/2020	Code ouvrage :	OBS_PTC003_1	ROE : -
Hydrologie : Proche de l'étiage	Coordonnées en Lambert 93 (m) :	X 588752	Y 6630371

Type d'ouvrage : Obstacle induit par un pont	Gestion actuelle : -
Sous-type : Radier de pont	Usage(s) identifié(s) : Routier

Largeur (m) : 4	Hauteur de chute (m) : 0
Tirant d'eau (m) : 0.1	Franchissabilité - anguille : Franchissable sans difficulté apparente
Redan (m) : -	Franchissabilité - brochet : non concerné
Fosse d'appel (m) : -	Franchissabilité - truite : Franchissable sans difficulté apparente
zone de remous (m) : -	Franchissabilité - petites espèces ¹ : -
	Impact circulation sédimentaire : Nul

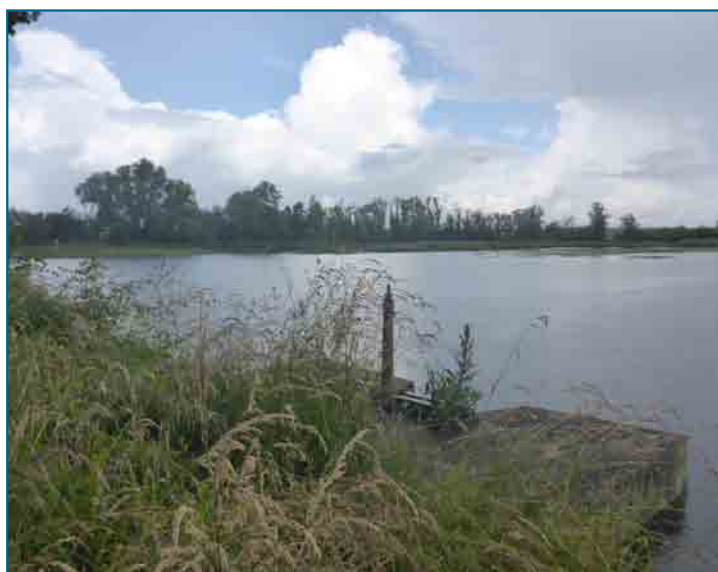
Type d'ouvrage : Moine	Gestion actuelle : -
Sous-type :	Usage(s) identifié(s) :

Largeur (m) : -	Hauteur de chute (m) : -
Tirant d'eau (m) : -	Franchissabilité - anguille : Obstacle infranchissable
Redan (m) : -	Franchissabilité - brochet : non concerné
Fosse d'appel (m) : -	Franchissabilité - truite : Obstacle infranchissable
zone de remous (m) : -	Franchissabilité - petites espèces ¹ : -
	Impact circulation sédimentaire : Important

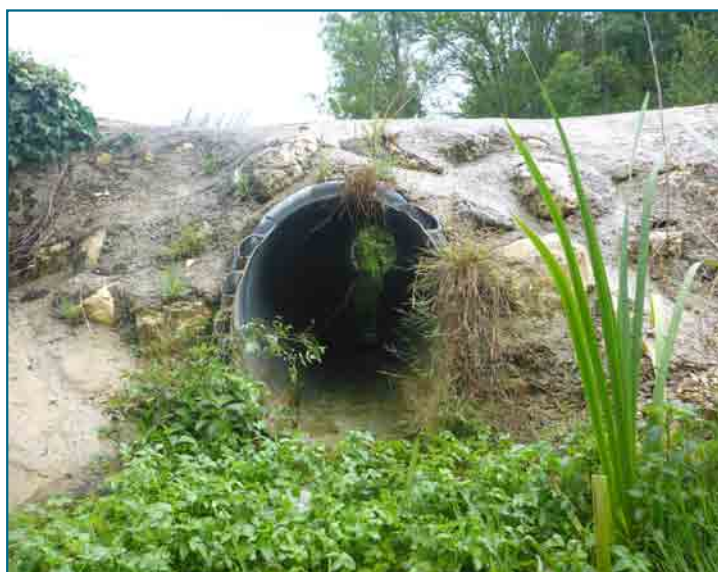
Type d'ouvrage : Obstacle induit par un pont	Gestion actuelle : -
Sous-type : Buse	Usage(s) identifié(s) : Routier

Largeur (m) : 0.6	Hauteur de chute (m) : 0
Tirant d'eau (m) : 0.02	Franchissabilité - anguille : Franchissable sans difficulté apparente
Redan (m) :	Franchissabilité - brochet : non concerné
Fosse d'appel (m) : -	Franchissabilité - truite : Franchissable sans difficulté apparente
zone de remous (m) :	Franchissabilité - petites espèces ¹ : -
	Impact circulation sédimentaire : Faible

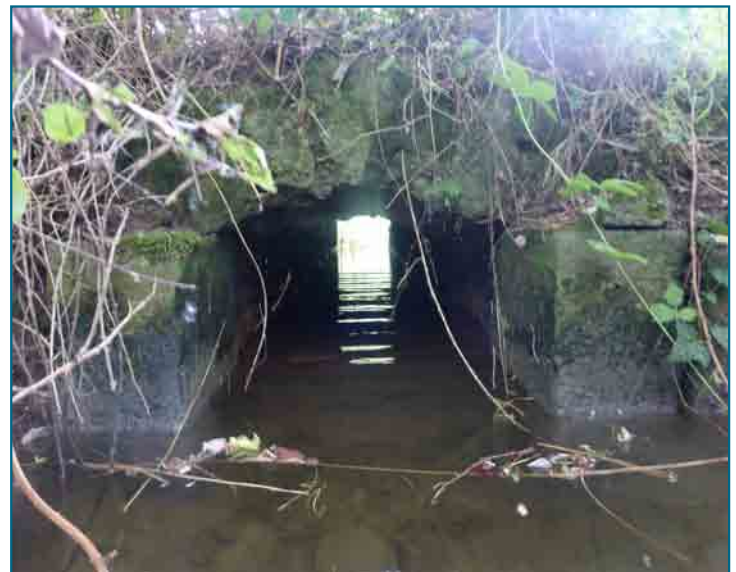
Code ouvrage : OBS_TOU002_1

Franchissabilité - anguille : Franchissable sans difficulté apparente

Franchissabilité - truite : Franchissable sans difficulté apparente

Impact circulation sédimentaire : Faible

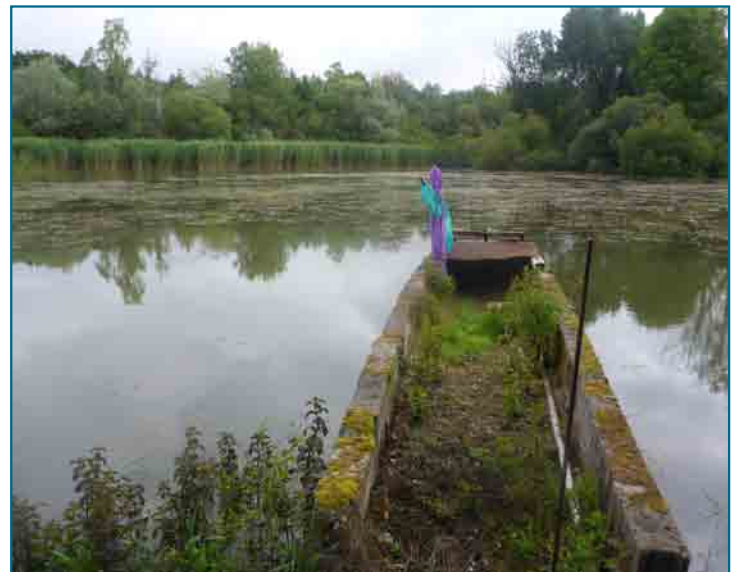
Largeur (m) :	-	Hauteur de chute (m) :	-
Tirant d'eau (m) :	-	Franchissabilité - anguille :	Obstacle infranchissable
Redan (m) :	-	Franchissabilité - brochet :	non concerné
Fosse d'appel (m) :	-	Franchissabilité - truite :	Obstacle infranchissable
zone de remous (m) :	-	Franchissabilité - petites espèces ¹ :	-
		Impact circulation sédimentaire :	Important

Ouvrage de vidange de plan d'eau.

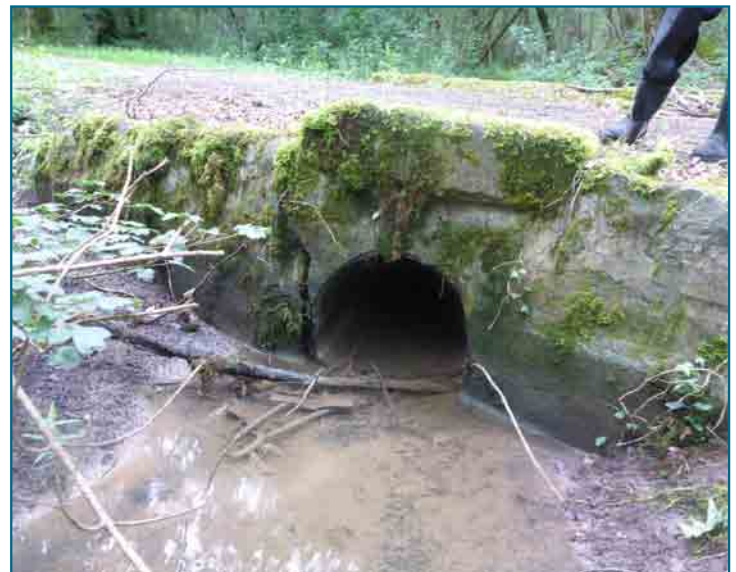
Type d'ouvrage : Obstacle induit par un pont	Gestion actuelle : -
Sous-type : Buse	Usage(s) identifié(s) : Routier

Largeur (m) : 0.8	Hauteur de chute (m) : 0
Tirant d'eau (m) : 0.05	Franchissabilité - anguille : Franchissable sans difficulté apparente
Redan (m) :	Franchissabilité - brochet : non concerné
Fosse d'appel (m) : -	Franchissabilité - truite : Franchissable sans difficulté apparente
zone de remous (m) :	Franchissabilité - petites espèces ¹ : -
	Impact circulation sédimentaire : Faible

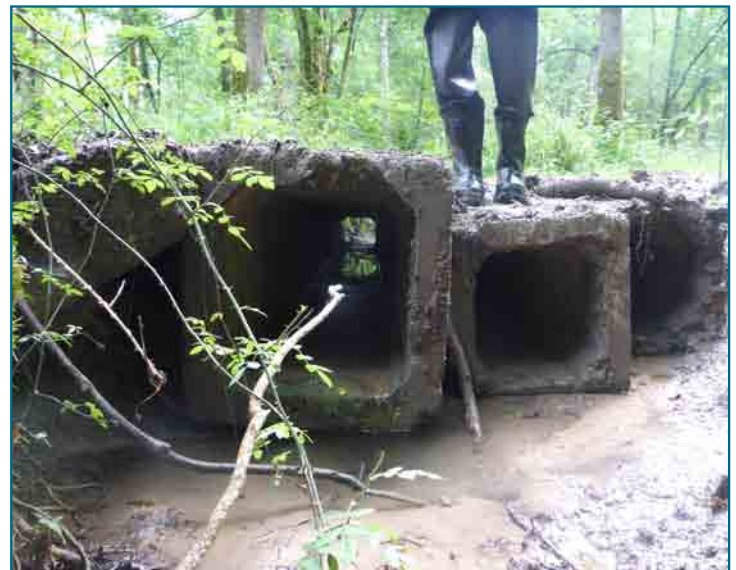
Code ouvrage : OBS_TOU101_3

Franchissabilité - anguille : Franchissable mais avec retard

Franchissabilité - truite : Difficilement franchissable

3 buses carrées

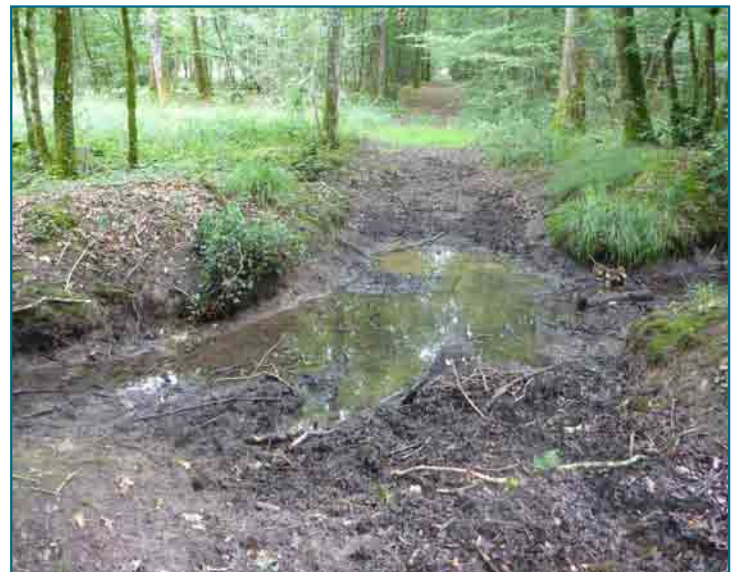
Type d'ouvrage : Obstacle induit par un pont	Gestion actuelle : -
Sous-type : Passage à gué	Usage(s) identifié(s) :

Largeur (m) : -	Hauteur de chute (m) : -
Tirant d'eau (m) : -	Franchissabilité - anguille : Absence d'obstacle
Redan (m) : -	Franchissabilité - brochet : non concerné
Fosse d'appel (m) : -	Franchissabilité - truite : Absence d'obstacle
zone de remous (m) : -	Franchissabilité - petites espèces ¹ : -
	Impact circulation sédimentaire : Nul

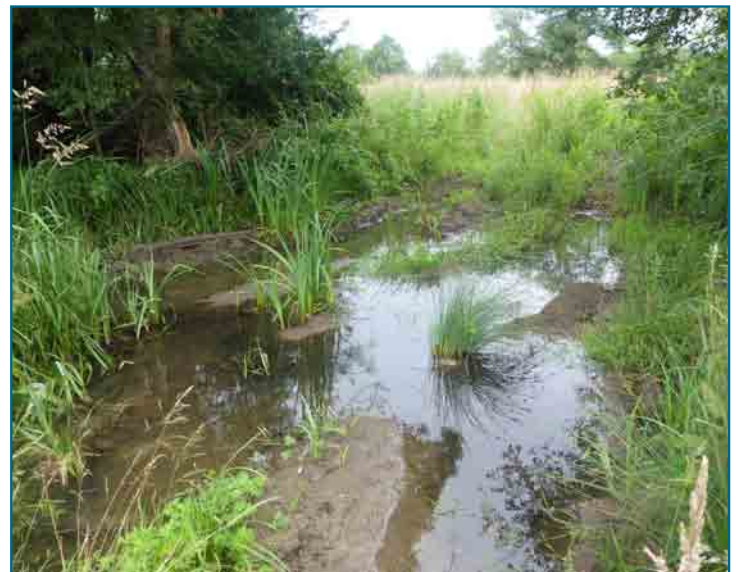
Type d'ouvrage :	Obstacle induit par un pont	Gestion actuelle :	-
Sous-type :	Passage à gué	Usage(s) identifié(s) :

Largeur (m) :	-	Hauteur de chute (m) :	-
Tirant d'eau (m) :	-	Franchissabilité - anguille :	Franchissable sans difficulté apparente
Redan (m) :	-	Franchissabilité - brochet :	non concerné
Fosse d'appel (m) :	-	Franchissabilité - truite :	Franchissable sans difficulté apparente
zone de remous (m) :	-	Franchissabilité - petites espèces ¹ :	-
		Impact circulation sédimentaire :	Nul

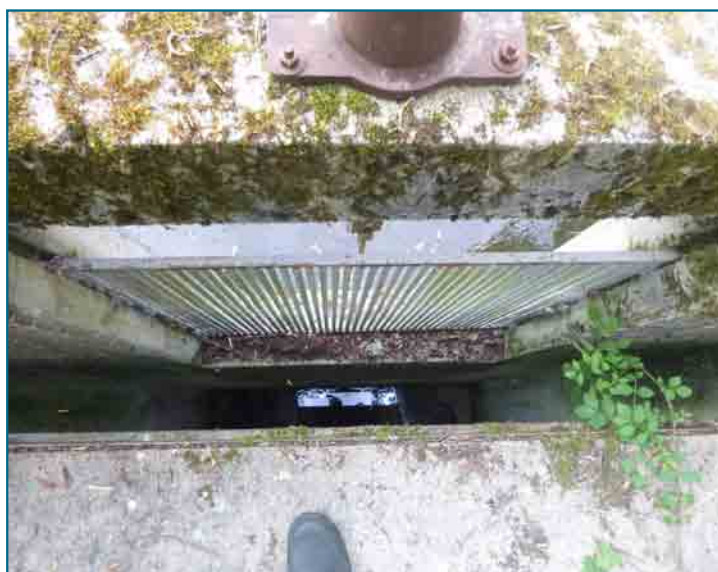
Type d'ouvrage : Élément mobile	Gestion actuelle : -
Sous-type : Vannes levantes	Usage(s) identifié(s) : Activité de pêche et de loisirs

Largeur (m) : 1	Hauteur de chute (m) : 3
Tirant d'eau (m) : 0	Franchissabilité - anguille : Obstacle infranchissable
Redan (m) : -	Franchissabilité - brochet : non concerné
Fosse d'appel (m) : 0	Franchissabilité - truite : Obstacle infranchissable
zone de remous (m) : -	Franchissabilité - petites espèces ¹ : Obstacle infranchissable
	Impact circulation sédimentaire : Important

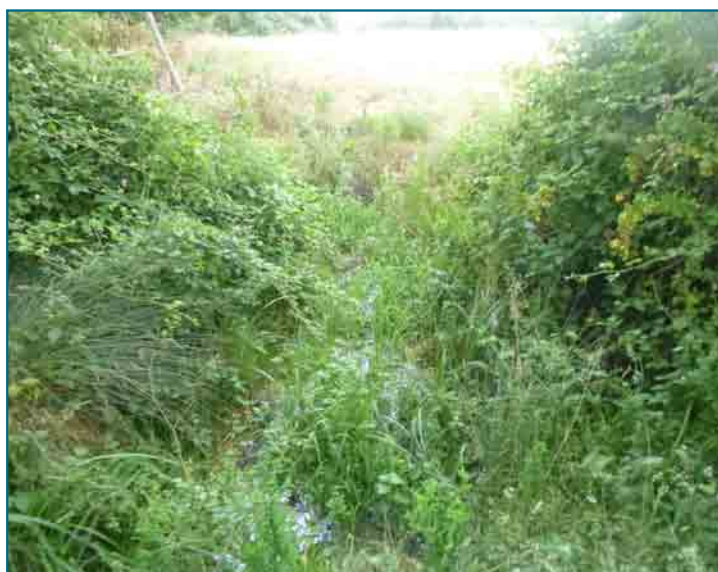
Type d'ouvrage :	Obstacle induit par un pont	Gestion actuelle :	-
Sous-type :	Passage à gué	Usage(s) identifié(s) :	Aucun

Largeur (m) :	5	Hauteur de chute (m) :	0.05
Tirant d'eau (m) :	0.02	Franchissabilité - anguille :	Difficilement franchissable
Redan (m) :	-	Franchissabilité - brochet :	non concerné
Fosse d'appel (m) :	0.05	Franchissabilité - truite :	Très difficilement franchissable
zone de remous (m) :	-	Franchissabilité - petites espèces ¹ :	Très difficilement franchissable
		Impact circulation sédimentaire :	Faible

Mise en suspension de particules fines.

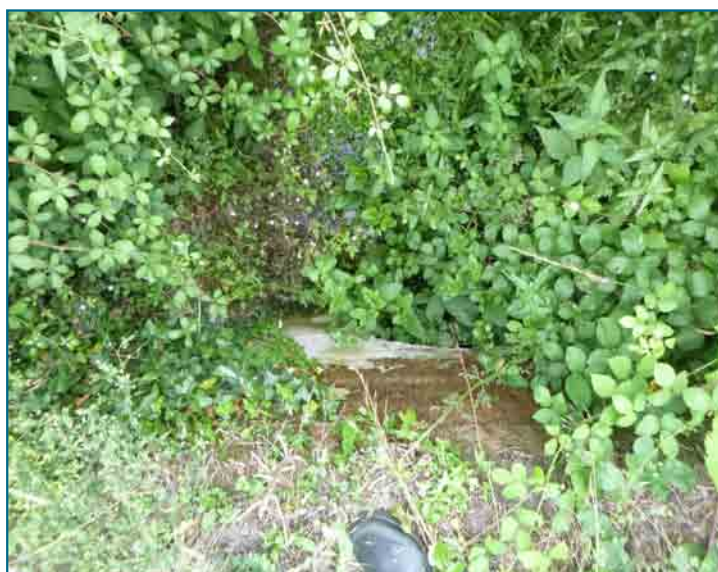
Type d'ouvrage :	Obstacle induit par un pont	Gestion actuelle :	-
Sous-type :	Buse	Usage(s) identifié(s) :	Agri

Largeur (m) :	1	Hauteur de chute (m) :	0
Tirant d'eau (m) :	0.05	Franchissabilité - anguille :	Franchissable sans difficulté apparente
Redan (m) :	-	Franchissabilité - brochet :	non concerné
Fosse d'appel (m) :	0.15	Franchissabilité - truite :	Franchissable mais avec retard
zone de remous (m) :	-	Franchissabilité - petites espèces ¹ :	Franchissable mais avec retard
		Impact circulation sédimentaire :	Nul

Problème de tirant d'eau.

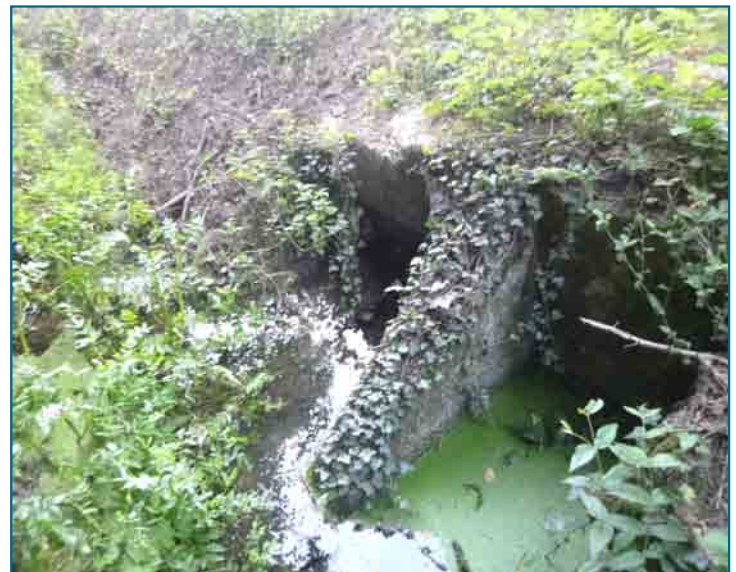
Type d'ouvrage :	Obstacle induit par un pont	Gestion actuelle :	-
Sous-type :	Radier de pont	Usage(s) identifié(s) :	Routier

Largeur (m) :	0.45	Hauteur de chute (m) :	0
Tirant d'eau (m) :	0.1	Franchissabilité - anguille :	Franchissable sans difficulté apparente
Redan (m) :	-	Franchissabilité - brochet :	non concerné
Fosse d'appel (m) :	0.1	Franchissabilité - truite :	Franchissable mais avec retard
zone de remous (m) :	-	Franchissabilité - petites espèces ¹ :	Franchissable sans difficulté apparente
		Impact circulation sédimentaire :	Faible

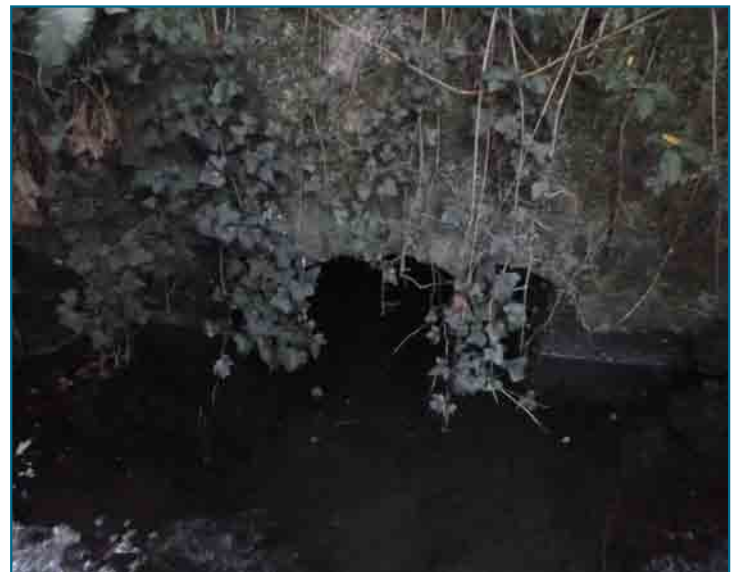
Type d'ouvrage : Obstacle induit par un pont	Gestion actuelle : -
Sous-type : Radier de pont	Usage(s) identifié(s) : Aucun

Largeur (m) : 0.7	Hauteur de chute (m) : 0
Tirant d'eau (m) : 0.3	Franchissabilité - anguille : Franchissable sans difficulté apparente
Redan (m) : -	Franchissabilité - brochet : non concerné
Fosse d'appel (m) : 0.3	Franchissabilité - truite : Franchissable mais avec retard
zone de remous (m) : -	Franchissabilité - petites espèces ¹ : Franchissable mais avec retard
	Impact circulation sédimentaire : Moyen

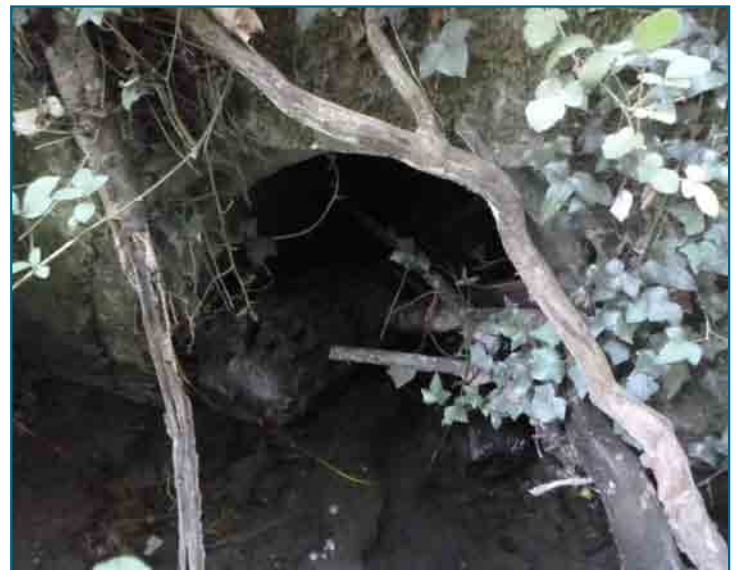
Type d'ouvrage : Obstacle induit par un pont	Gestion actuelle : -
Sous-type : Buse	Usage(s) identifié(s) : Routier

Largeur (m) : 0.8	Hauteur de chute (m) : 0
Tirant d'eau (m) : 0.2	Franchissabilité - anguille : Franchissable sans difficulté apparente
Redan (m) : -	Franchissabilité - brochet : non concerné
Fosse d'appel (m) : 0.2	Franchissabilité - truite : Difficilement franchissable
zone de remous (m) : -	Franchissabilité - petites espèces ¹ : Franchissable sans difficulté apparente
	Impact circulation sédimentaire : Faible

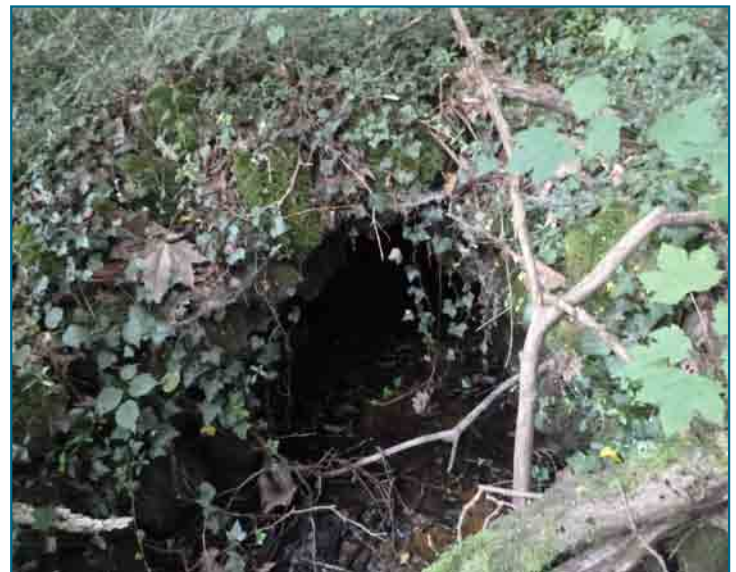
Type d'ouvrage :	Obstacle induit par un pont	Gestion actuelle :	-
Sous-type :	Radier de pont	Usage(s) identifié(s) :	Loisirs

Largeur (m) :	0.7	Hauteur de chute (m) :	0
Tirant d'eau (m) :	0.05	Franchissabilité - anguille :	Franchissable mais avec retard
Redan (m) :	-	Franchissabilité - brochet :	non concerné
Fosse d'appel (m) :	0.05	Franchissabilité - truite :	Franchissable mais avec retard
zone de remous (m) :	-	Franchissabilité - petites espèces ¹ :	Difficilement franchissable
		Impact circulation sédimentaire :	Faible

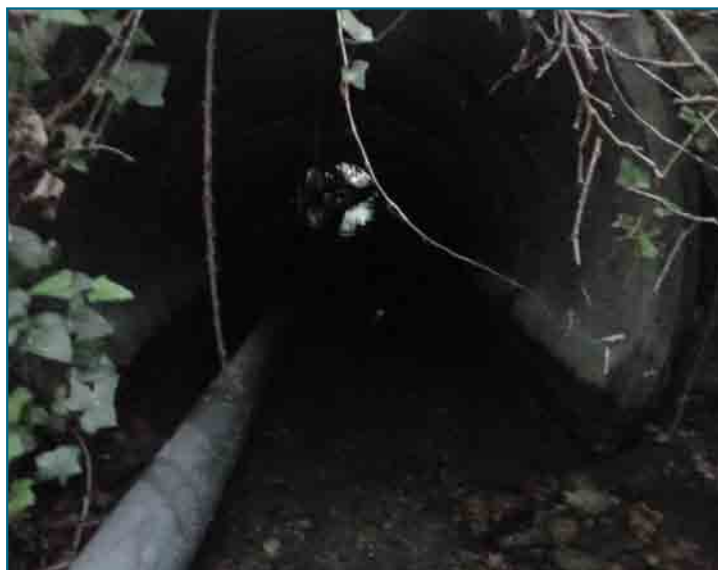
Type d'ouvrage : Obstacle induit par un pont	Gestion actuelle : -
Sous-type : Buse	Usage(s) identifié(s) : Aucun

Largeur (m) : 0.8	Hauteur de chute (m) : 0
Tirant d'eau (m) : 0.1	Franchissabilité - anguille : Franchissable sans difficulté apparente
Redan (m) : -	Franchissabilité - brochet : non concerné
Fosse d'appel (m) : 0.1	Franchissabilité - truite : Difficilement franchissable
zone de remous (m) : -	Franchissabilité - petites espèces ¹ : Difficilement franchissable
	Impact circulation sédimentaire : Faible

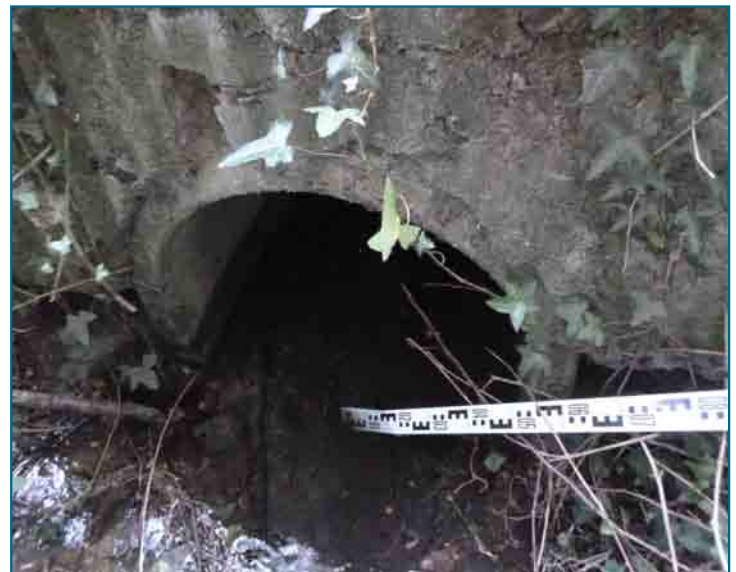
Type d'ouvrage :	Obstacle induit par un pont	Gestion actuelle :	-
Sous-type :	Buse	Usage(s) identifié(s) :	agri

Largeur (m) :	0.8	Hauteur de chute (m) :	0
Tirant d'eau (m) :	0.1	Franchissabilité - anguille :	Absence d'obstacle
Redan (m) :	-	Franchissabilité - brochet :	non concerné
Fosse d'appel (m) :	0.1	Franchissabilité - truite :	Absence d'obstacle
zone de remous (m) :	-	Franchissabilité - petites espèces ¹ :	Absence d'obstacle
		Impact circulation sédimentaire :	Nul

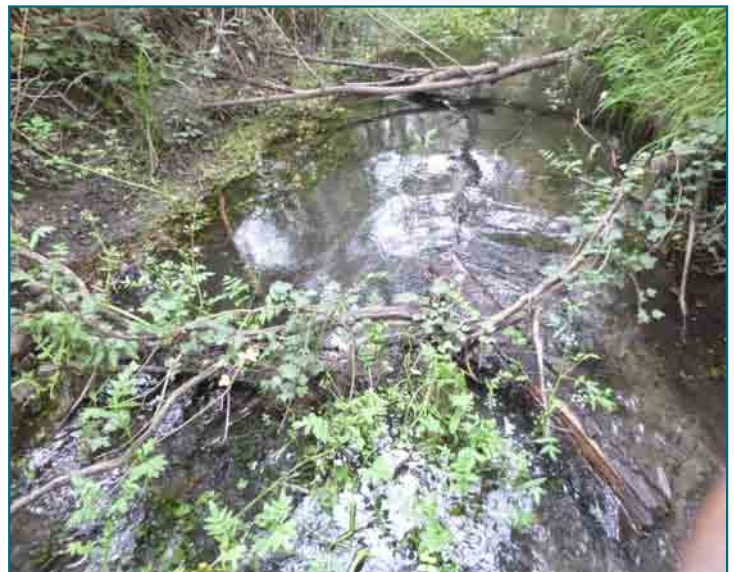
Type d'ouvrage : Obstacle induit par un pont	Gestion actuelle : -
Sous-type : Passage à gué	Usage(s) identifié(s) : Routier

Largeur (m) : 20	Hauteur de chute (m) : 0
Tirant d'eau (m) : 0.2	Franchissabilité - anguille : Absence d'obstacle
Redan (m) : -	Franchissabilité - brochet : non concerné
Fosse d'appel (m) : 0.2	Franchissabilité - truite : Absence d'obstacle
zone de remous (m) : -	Franchissabilité - petites espèces ¹ : Absence d'obstacle
	Impact circulation sédimentaire : Nul

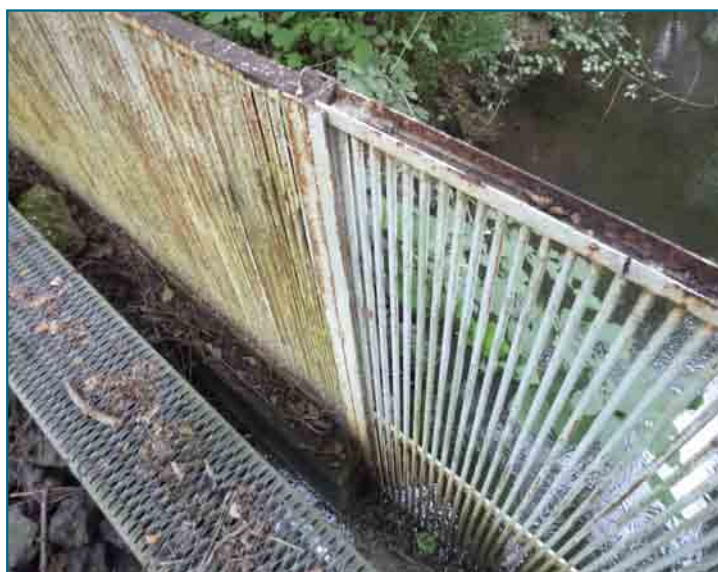
Type d'ouvrage : Seuil	Gestion actuelle : -
Sous-type : Sous type inconnu	Usage(s) identifié(s) : Aucun

Largeur (m) : 3	Hauteur de chute (m) : 1.8
Tirant d'eau (m) : 0.35	Franchissabilité - anguille : Très difficilement franchissable
Redan (m) : -	Franchissabilité - brochet : non concerné
Fosse d'appel (m) : 0.35	Franchissabilité - truite : Obstacle infranchissable
zone de remous (m) : -	Franchissabilité - petites espèces ¹ : Obstacle infranchissable
	Impact circulation sédimentaire : Faible

Grilles dont l'espacement inter-barreaux est de 1 cm.

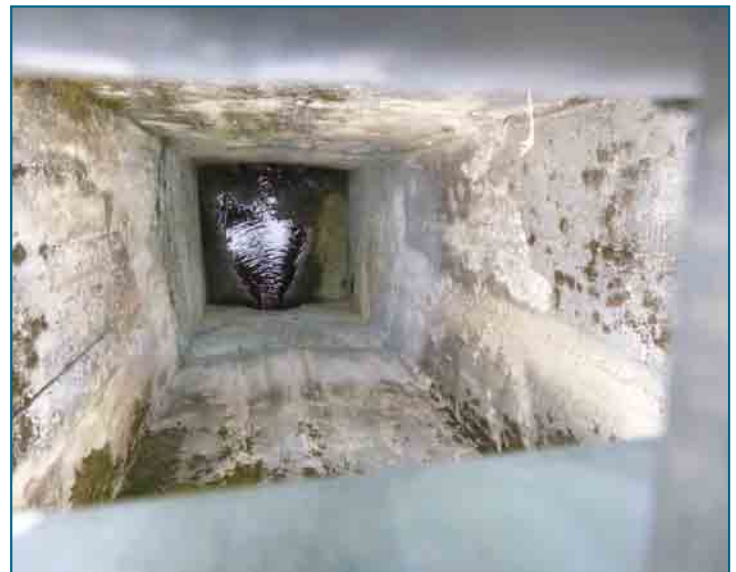
Type d'ouvrage : Moine

Largeur (m) :	0.4	Hauteur de chute (m) :	3
Tirant d'eau (m) :	0.02	Franchissabilité - anguille :	Obstacle infranchissable
Redan (m) :	-	Franchissabilité - brochet :	non concerné
Fosse d'appel (m) :	0.02	Franchissabilité - truite :	Obstacle infranchissable
zone de remous (m) :	-	Franchissabilité - petites espèces ¹ :	Obstacle infranchissable
		Impact circulation sédimentaire :	Important

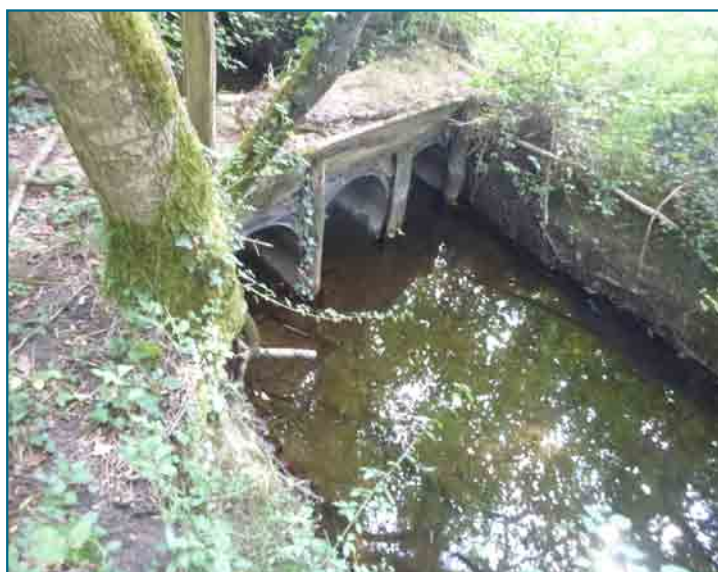
Type d'ouvrage : Obstacle induit par un pont	Gestion actuelle : -
Sous-type : Buse	Usage(s) identifié(s) : Loisirs

Largeur (m) : 180	Hauteur de chute (m) : 0
Tirant d'eau (m) : 0.18	Franchissabilité - anguille : Franchissable sans difficulté apparente
Redan (m) : -	Franchissabilité - brochet : non concerné
Fosse d'appel (m) : 0.18	Franchissabilité - truite : Franchissable sans difficulté apparente
zone de remous (m) : -	Franchissabilité - petites espèces ¹ : Franchissable sans difficulté apparente
	Impact circulation sédimentaire : Moyen

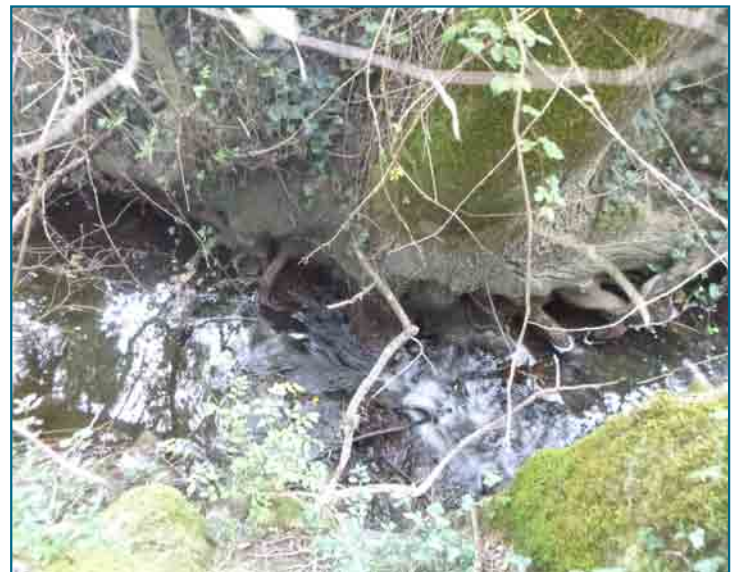
Type d'ouvrage : Seuil	Gestion actuelle : -
Sous-type : Sous type inconnu	Usage(s) identifié(s) : Aucun

Largeur (m) : 0.8	Hauteur de chute (m) : 0.3
Tirant d'eau (m) : 0.02	Franchissabilité - anguille : Franchissable mais avec retard
Redan (m) : -	Franchissabilité - brochet : non concerné
Fosse d'appel (m) : 0.8	Franchissabilité - truite : Difficilement franchissable
zone de remous (m) : -	Franchissabilité - petites espèces ¹ : Obstacle infranchissable
	Impact circulation sédimentaire : Moyen

Seuil naturel. Incision du cours d'eau.

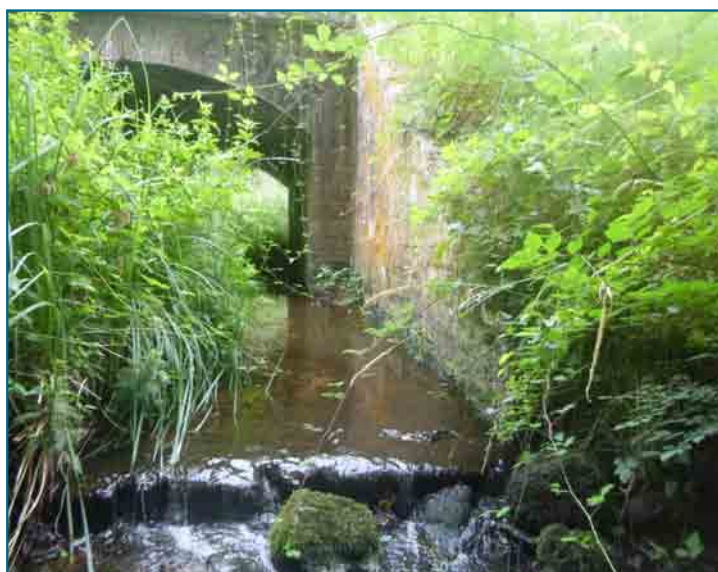
Type d'ouvrage : Obstacle induit par un pont	Gestion actuelle : -
Sous-type : Radier de pont	Usage(s) identifié(s) : Routier

Largeur (m) : 4	Hauteur de chute (m) : 0.15
Tirant d'eau (m) : 0.02	Franchissabilité - anguille : Franchissable sans difficulté apparente
Redan (m) : -	Franchissabilité - brochet : non concerné
Fosse d'appel (m) : 0.05	Franchissabilité - truite : Difficilement franchissable
zone de remous (m) : -	Franchissabilité - petites espèces ¹ : Très difficilement franchissable
	Impact circulation sédimentaire : Nul

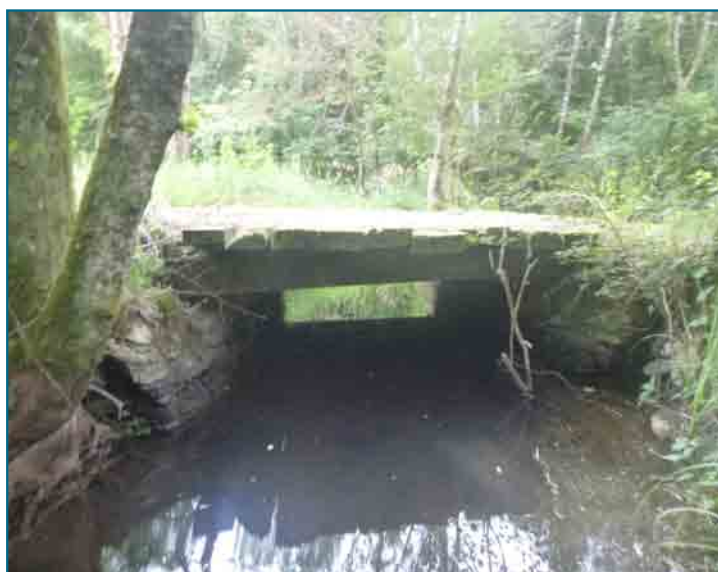
Intitulé masse d'eau :	Cours d'eau : Ruisseau du Marais le la Rompure		
Date de visite : 01/07/2020	Code ouvrage : OBS_ROM006_1	ROE : -	
Hydrologie : Proche de l'étiage	Coordonnées en Lambert 93 (m) :	X	570444
		Y	6639104

Type d'ouvrage : Obstacle induit par un pont	Gestion actuelle : -
Sous-type : Radier de pont	Usage(s) identifié(s) : Routier

Largeur (m) : 2.5	Hauteur de chute (m) : 0
Tirant d'eau (m) : 0.3	Franchissabilité - anguille : Absence d'obstacle
Redan (m) : -	Franchissabilité - brochet : non concerné
Fosse d'appel (m) : 0.3	Franchissabilité - truite : Absence d'obstacle
zone de remous (m) : -	Franchissabilité - petites espèces ¹ : Absence d'obstacle
	Impact circulation sédimentaire : Nul

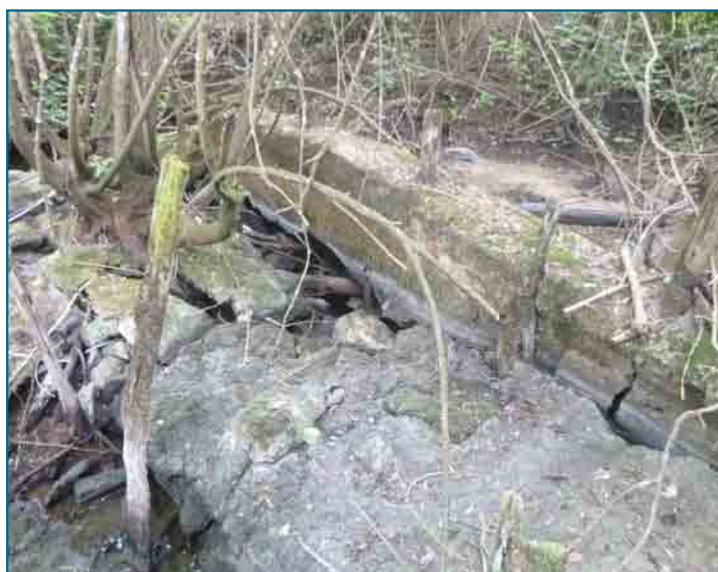
Type d'ouvrage : Seuil	Gestion actuelle : -
Sous-type : Déversoir	Usage(s) identifié(s) : Aucun

Largeur (m) : 4	Hauteur de chute (m) : 0.4
Tirant d'eau (m) : 0	Franchissabilité - anguille : Franchissable sans difficulté apparente
Redan (m) : 0.35	Franchissabilité - brochet : non concerné
Fosse d'appel (m) : 0.05	Franchissabilité - truite : Difficilement franchissable
zone de remous (m) : -	Franchissabilité - petites espèces ¹ : Très difficilement franchissable
	Impact circulation sédimentaire : Moyen

Ouvrage en ruine. Ecoulement en berge.

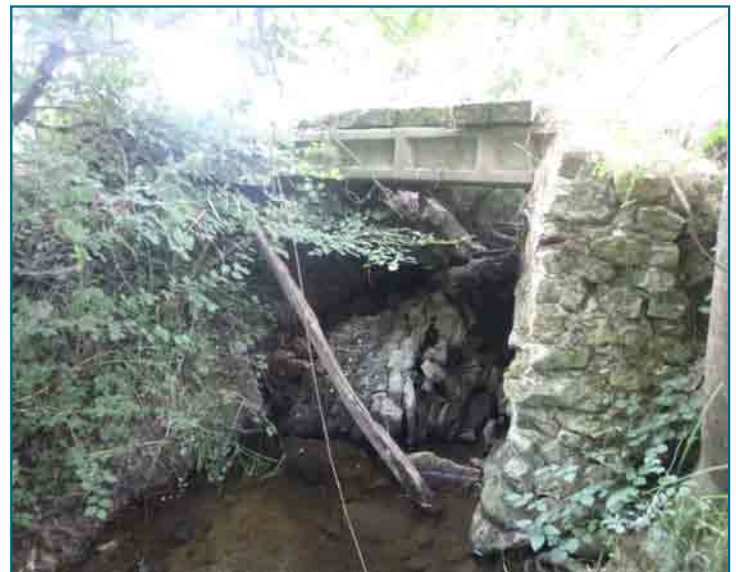
Type d'ouvrage :	Obstacle induit par un pont	Gestion actuelle :	-
Sous-type :	Radier de pont	Usage(s) identifié(s) :	Agri

Largeur (m) :	1.5	Hauteur de chute (m) :	0.5
Tirant d'eau (m) :	0	Franchissabilité - anguille :	Très difficilement franchissable
Redan (m) :	-	Franchissabilité - brochet :	non concerné
Fosse d'appel (m) :	0.25	Franchissabilité - truite :	Obstacle infranchissable
zone de remous (m) :	-	Franchissabilité - petites espèces ¹ :	Obstacle infranchissable
		Impact circulation sédimentaire :	Important

Effondrement du pont.

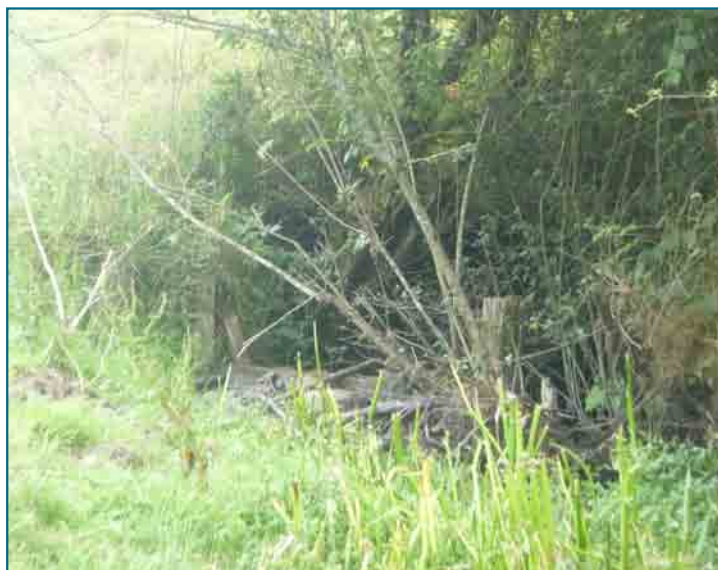
Type d'ouvrage : Seuil	Gestion actuelle : -
Sous-type : Sous type inconnu	Usage(s) identifié(s) : Aucun

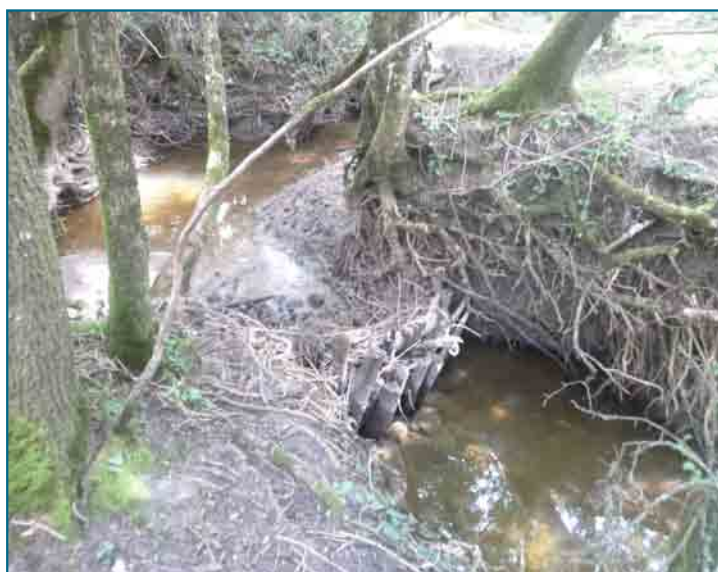
PHOTOGRAPHIE REPRÉSENTATIVE

Largeur (m) : 2	Hauteur de chute (m) : 0.6
Tirant d'eau (m) : 0	Franchissabilité - anguille : Obstacle infranchissable
Redan (m) : -	Franchissabilité - brochet : non concerné
Fosse d'appel (m) : 0.2	Franchissabilité - truite : Obstacle infranchissable
zone de remous (m) : -	Franchissabilité - petites espèces ¹ : Obstacle infranchissable
	Impact circulation sédimentaire : Important

Ouvrage artisanal constitué de pieux plantés.

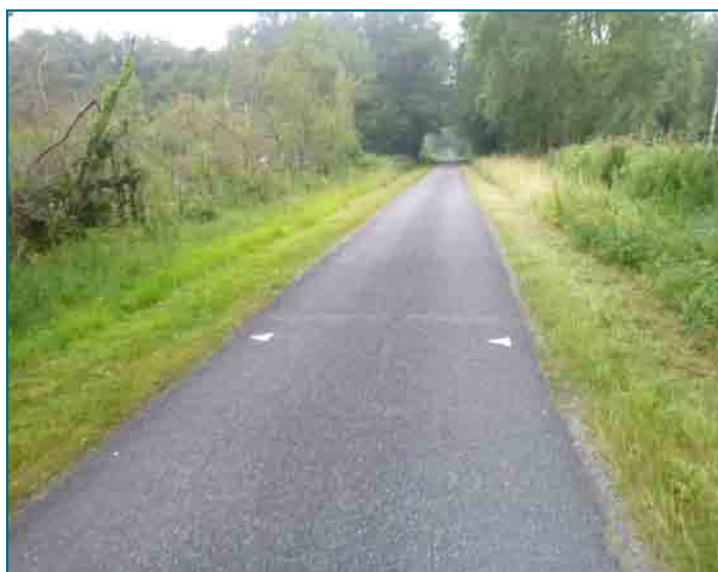
PHOTOGRAPHIE REPRÉSENTATIVE

Largeur (m) : 0.3	Hauteur de chute (m) : 0.5
Tirant d'eau (m) : 0	Franchissabilité - anguille : Obstacle infranchissable
Redan (m) : -	Franchissabilité - brochet : non concerné
Fosse d'appel (m) : 0	Franchissabilité - truite : Obstacle infranchissable
zone de remous (m) : -	Franchissabilité - petites espèces ¹ : Obstacle infranchissable
	Impact circulation sédimentaire : Important

Buse comblée.

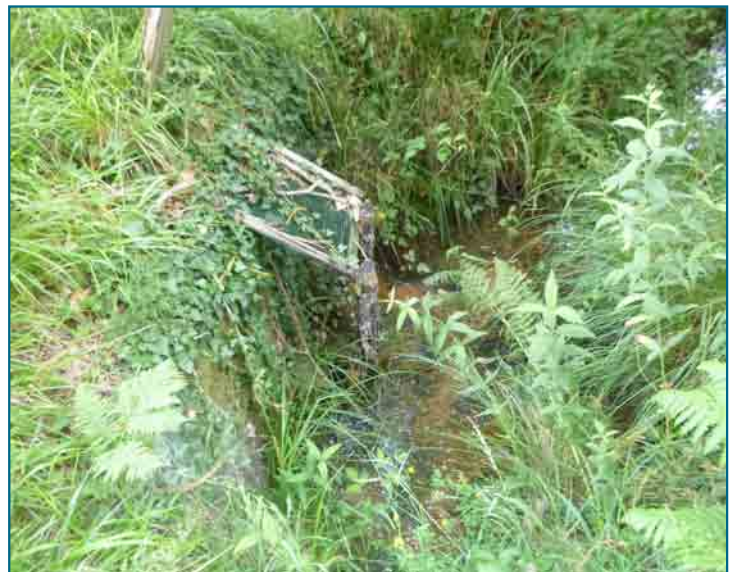
PHOTOGRAPHIE REPRÉSENTATIVE

Largeur (m) : 1	Hauteur de chute (m) : 2
Tirant d'eau (m) : 0	Franchissabilité - anguille : Obstacle infranchissable
Redan (m) : -	Franchissabilité - brochet : non concerné
Fosse d'appel (m) : 0	Franchissabilité - truite : Obstacle infranchissable
zone de remous (m) : -	Franchissabilité - petites espèces ¹ : Obstacle infranchissable
	Impact circulation sédimentaire : Important

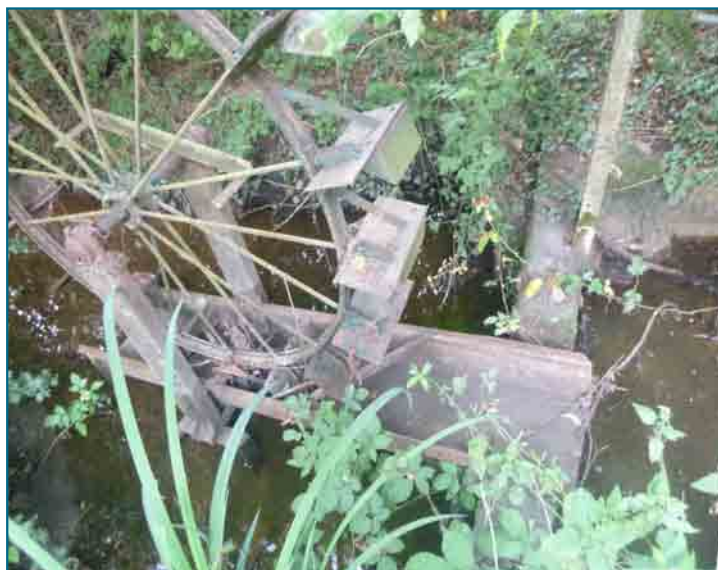
PHOTOGRAPHIE REPRÉSENTATIVE

Largeur (m) :	1.5	Hauteur de chute (m) :	0.45
Tirant d'eau (m) :	0	Franchissabilité - anguille :	Franchissable sans difficulté apparente
Redan (m) :	-	Franchissabilité - brochet :	non concerné
Fosse d'appel (m) :	0.05	Franchissabilité - truite :	Très difficilement franchissable
zone de remous (m) :	-	Franchissabilité - petites espèces ¹ :	Obstacle infranchissable
		Impact circulation sédimentaire :	Important

Déversoir en ruine. Usage à vérifier.

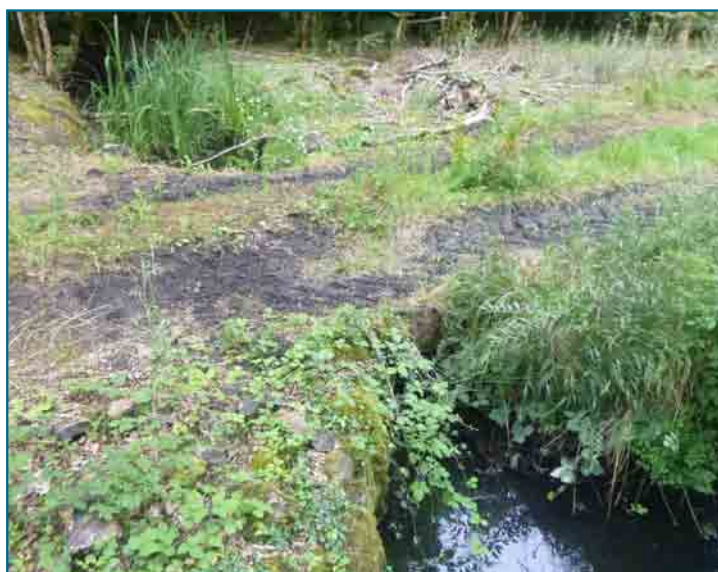
PHOTOGRAPHIE REPRÉSENTATIVE

Largeur (m) : 1	Hauteur de chute (m) : 0
Tirant d'eau (m) : 0.15	Franchissabilité - anguille : Absence d'obstacle
Redan (m) : -	Franchissabilité - brochet : non concerné
Fosse d'appel (m) : 0.2	Franchissabilité - truite : Absence d'obstacle
zone de remous (m) : -	Franchissabilité - petites espèces ¹ : Absence d'obstacle
	Impact circulation sédimentaire : Faible

Pont franchissable mais debut d'effondrement

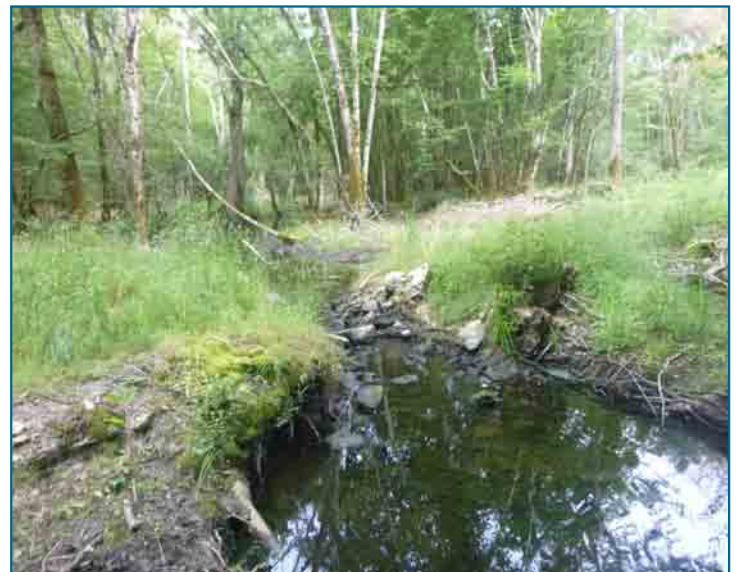
PHOTOGRAPHIE REPRÉSENTATIVE

Largeur (m) : 5	Hauteur de chute (m) : 0.1
Tirant d'eau (m) : 0.05	Franchissabilité - anguille : Franchissable sans difficulté apparente
Redan (m) : -	Franchissabilité - brochet : non concerné
Fosse d'appel (m) : 0.1	Franchissabilité - truite : Franchissable mais avec retard
zone de remous (m) : -	Franchissabilité - petites espèces ¹ : Franchissable mais avec retard
	Impact circulation sédimentaire : Moyen

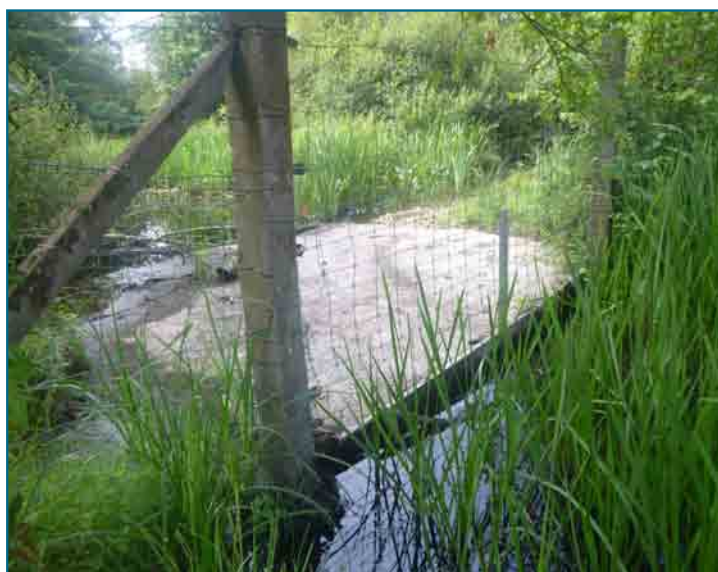
PHOTOGRAPHIE REPRÉSENTATIVE

Largeur (m) : 3	Hauteur de chute (m) : 0.1
Tirant d'eau (m) : 0	Franchissabilité - anguille : Très difficilement franchissable
Redan (m) : -	Franchissabilité - brochet : non concerné
Fosse d'appel (m) : 0.2	Franchissabilité - truite : Très difficilement franchissable
zone de remous (m) : -	Franchissabilité - petites espèces ¹ : Très difficilement franchissable
	Impact circulation sédimentaire : Important

Mauvais callage par rapport au terrain naturel.

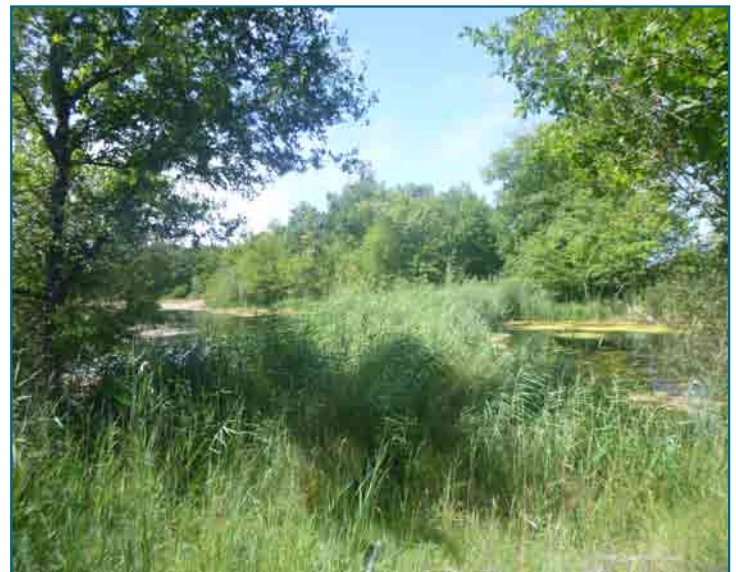
PHOTOGRAPHIE REPRÉSENTATIVE

Largeur (m) :	36	Hauteur de chute (m) :	0.1
Tirant d'eau (m) :	8	Franchissabilité - anguille :	Très difficilement franchissable
Redan (m) :	-	Franchissabilité - brochet :	non concerné
Fosse d'appel (m) :	0.4	Franchissabilité - truite :	Très difficilement franchissable
zone de remous (m) :	-	Franchissabilité - petites espèces ¹ :	Très difficilement franchissable
		Impact circulation sédimentaire :	Important

Digue séparant deux plans d'eau.

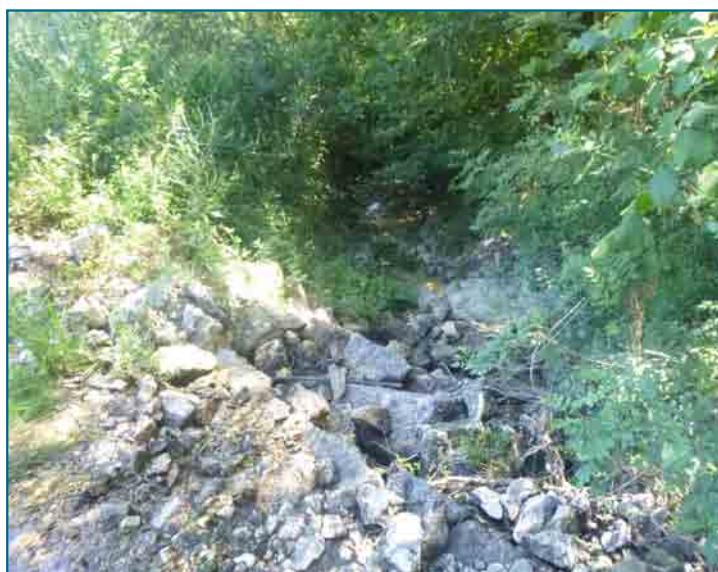
PHOTOGRAPHIE REPRÉSENTATIVE

Largeur (m) : 54	Hauteur de chute (m) : 2.5
Tirant d'eau (m) : 0	Franchissabilité - anguille : Obstacle infranchissable
Redan (m) : -	Franchissabilité - brochet : non concerné
Fosse d'appel (m) : 0.1	Franchissabilité - truite : Obstacle infranchissable
zone de remous (m) : -	Franchissabilité - petites espèces ¹ : Obstacle infranchissable
	Impact circulation sédimentaire : Important

Digue en mauvais état. Apport de matériaux en cours.
