1.7 L'YOSON

Intitulé masse d'eau :	FRGR0425 - LA CLAISE ET SES AFFLUENTS DEPUIS LA SOURCE JUSQU'A LA CONFLUENCE AVEC LE RAU DES CINQ BONDES	Cours d'eau :	L'Yoson	Code ouvrage :	OBS_YOS001_1	ROE :	-
Date de visite :	25/06/2020	Coordonnées en Lambert 93 (m) :	X	578673	Y	6625171	
Hydrologie :	Proche de l'étiage

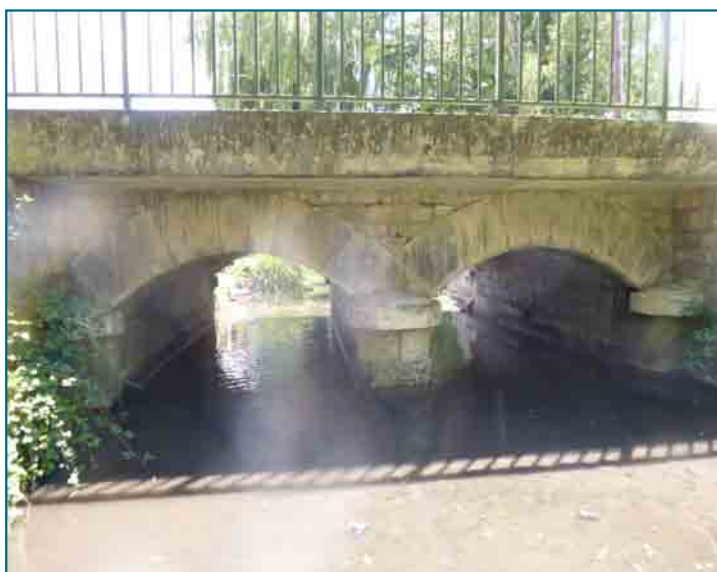
PHOTOGRAPHIE REPRÉSENTATIVE

Type d'ouvrage : Obstacle induit par un pont	Gestion actuelle : -
Sous-type : Radier de pont	Usage(s) identifié(s) : Routier

Largeur (m) : 5	Hauteur de chute (m) : 0
Tirant d'eau (m) : 0.12	Franchissabilité - anguille : Absence d'obstacle
Redan (m) : -	Franchissabilité - brochet : non concerné
Fosse d'appel (m) : 0.15	Franchissabilité - truite : Franchissable sans difficulté apparente
zone de remous (m) : -	Franchissabilité - petites espèces ¹ : Absence d'obstacle
	Impact circulation sédimentaire : Nul

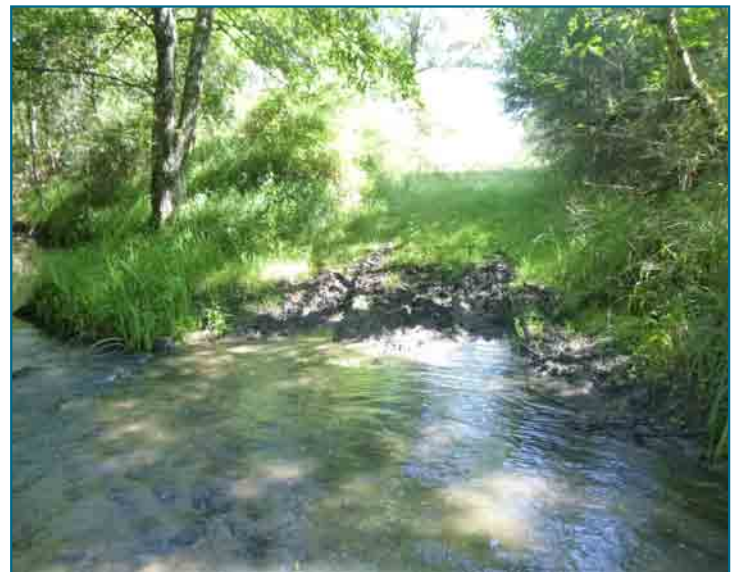
PHOTOGRAPHIE REPRÉSENTATIVE

Type d'ouvrage : Obstacle induit par un pont	Gestion actuelle : -
Sous-type : Passage à gué	Usage(s) identifié(s) : Agri

Largeur (m) : 4	Hauteur de chute (m) : 0.05
Tirant d'eau (m) : 0.1	Franchissabilité - anguille : Franchissable sans difficulté apparente
Redan (m) : -	Franchissabilité - brochet : non concerné
Fosse d'appel (m) : 0.2	Franchissabilité - truite : Franchissable sans difficulté apparente
zone de remous (m) : -	Franchissabilité - petites espèces ¹ : Franchissable sans difficulté apparente
	Impact circulation sédimentaire : Faible

Passage d'engins toujours utilisé.

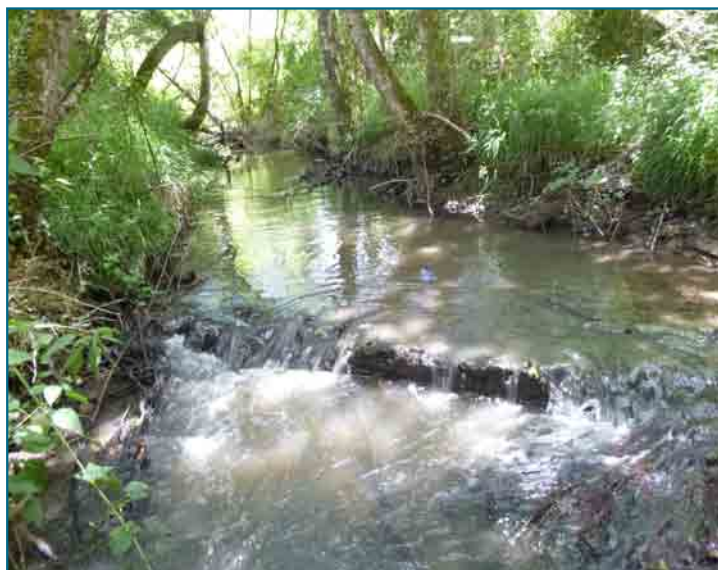
PHOTOGRAPHIE REPRÉSENTATIVE

Type d'ouvrage : Seuil	Gestion actuelle : -
Sous-type : Déversoir	Usage(s) identifié(s) : Aucun

Largeur (m) : 3.8	Hauteur de chute (m) : 0.15
Tirant d'eau (m) : 0.5	Franchissabilité - anguille : Franchissable sans difficulté apparente
Redan (m) : -	Franchissabilité - brochet : non concerné
Fosse d'appel (m) : 0.22	Franchissabilité - truite : Franchissable sans difficulté apparente
zone de remous (m) : -	Franchissabilité - petites espèces ¹ : Difficilement franchissable
	Impact circulation sédimentaire : Faible

Usage à confirmer pour son maintien.

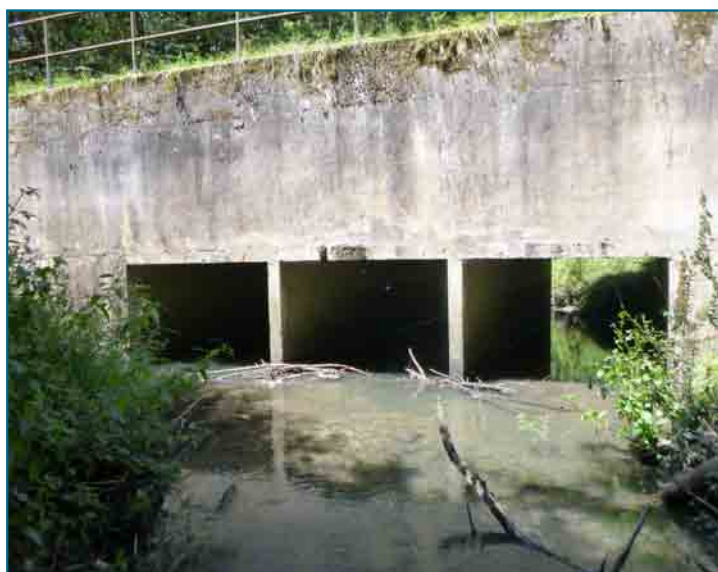
PHOTOGRAPHIE REPRÉSENTATIVE

Type d'ouvrage : Obstacle induit par un pont	Gestion actuelle : -
Sous-type : Radier de pont	Usage(s) identifié(s) : Routier

Largeur (m) : 6	Hauteur de chute (m) : 0
Tirant d'eau (m) : 0.7	Franchissabilité - anguille : Absence d'obstacle
Redan (m) : -	Franchissabilité - brochet : non concerné
Fosse d'appel (m) : 0.15	Franchissabilité - truite : Absence d'obstacle
zone de remous (m) : -	Franchissabilité - petites espèces ¹ : Absence d'obstacle
	Impact circulation sédimentaire : Nul

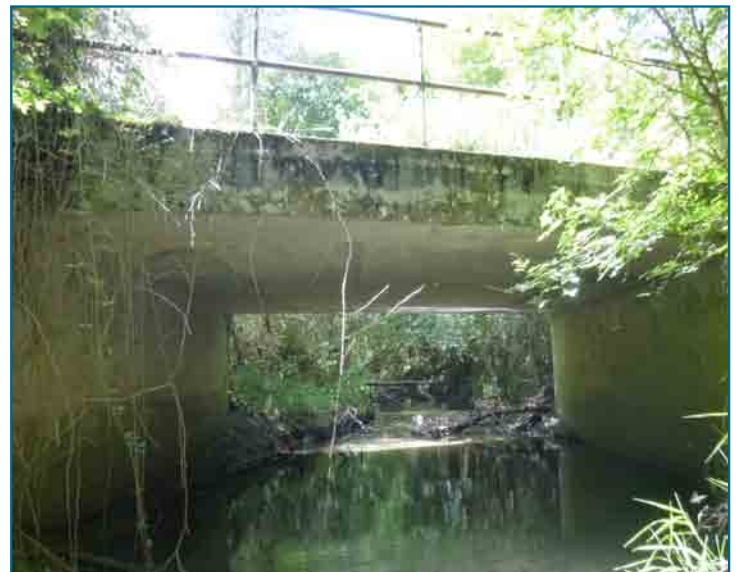
PHOTOGRAPHIE REPRÉSENTATIVE

Type d'ouvrage : Obstacle induit par un pont	Gestion actuelle : -
Sous-type : Radier de pont	Usage(s) identifié(s) : Routier

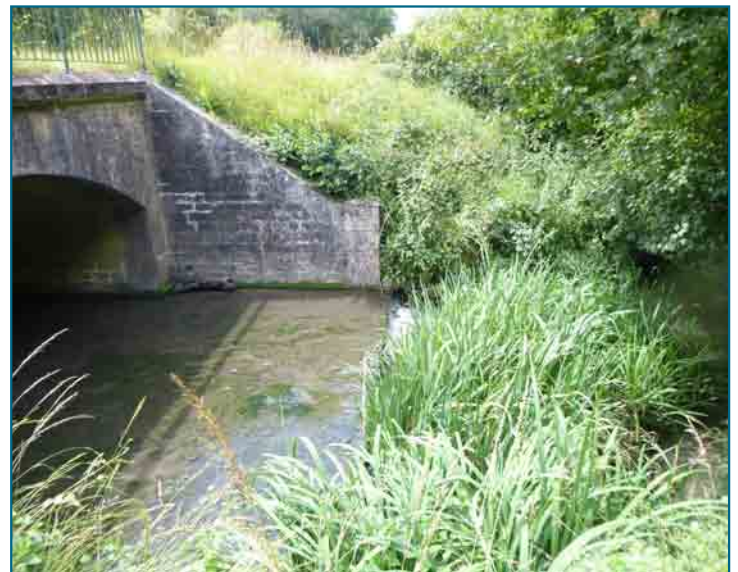
PHOTOGRAPHIE REPRÉSENTATIVE

Type d'ouvrage : Obstacle induit par un pont	Gestion actuelle : -
Sous-type : Radier de pont	Usage(s) identifié(s) : Routier

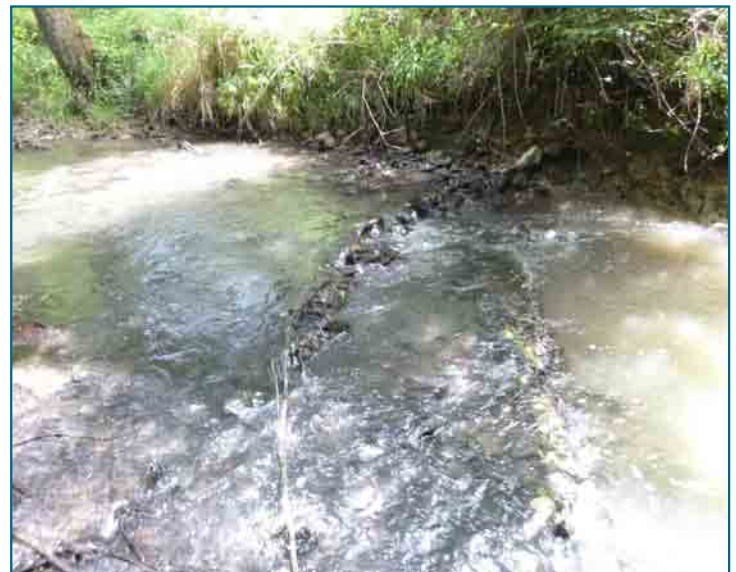
PHOTOGRAPHIE REPRÉSENTATIVE

Type d'ouvrage : Seuil	Gestion actuelle : -
Sous-type : Enrochement	Usage(s) identifié(s) : Aucun

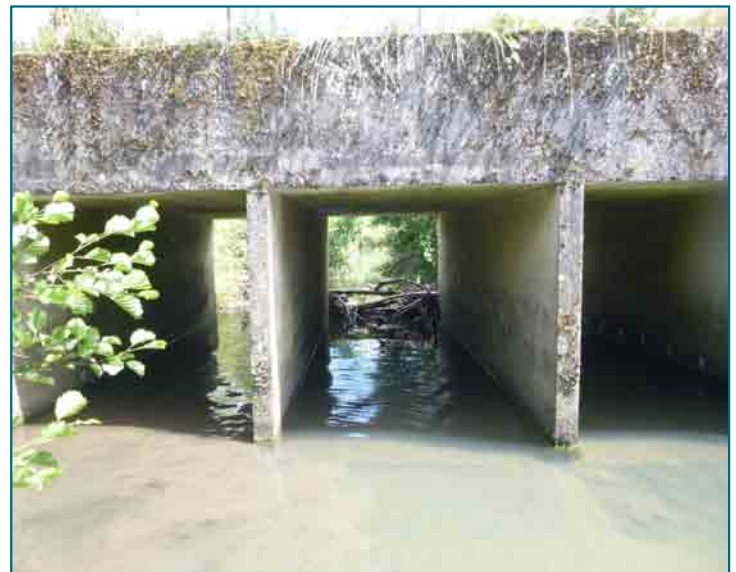
PHOTOGRAPHIE REPRÉSENTATIVE

Type d'ouvrage : Obstacle induit par un pont	Gestion actuelle : -
Sous-type : Radier de pont	Usage(s) identifié(s) : Routier

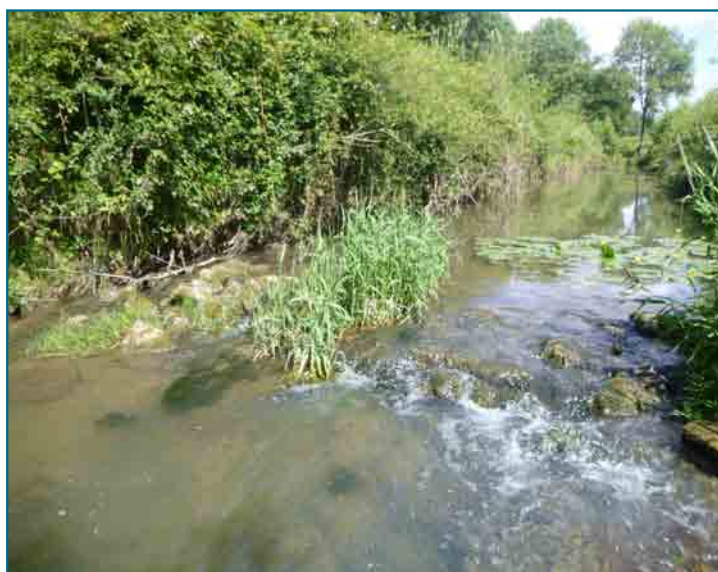
PHOTOGRAPHIE REPRÉSENTATIVE

Type d'ouvrage : Seuil	Gestion actuelle : -
Sous-type : Enrochement	Usage(s) identifié(s) : Aucun

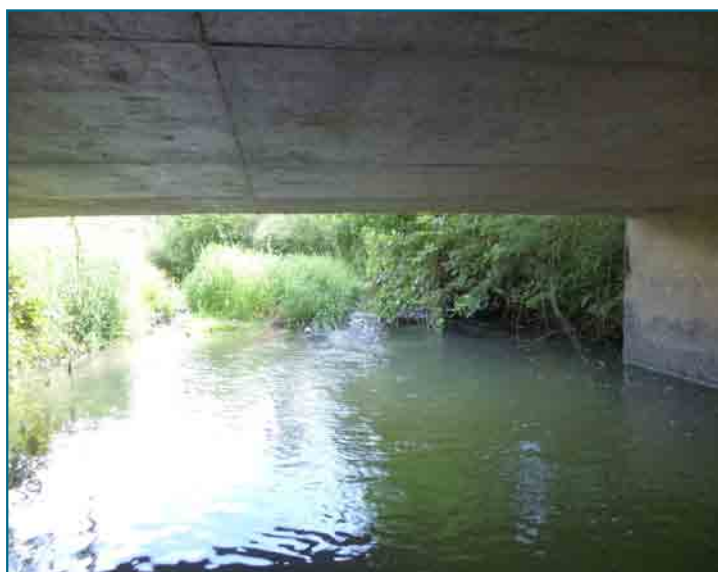
PHOTOGRAPHIE REPRÉSENTATIVE

Type d'ouvrage : Obstacle induit par un pont	Gestion actuelle : -
Sous-type : Radier de pont	Usage(s) identifié(s) : Aucun

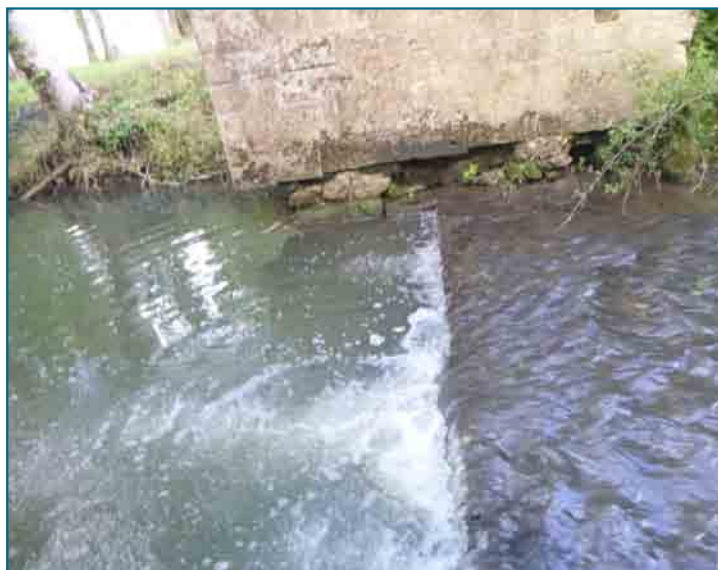
PHOTOGRAPHIE REPRÉSENTATIVE

Type d'ouvrage :	Seuil	Gestion actuelle :	-
Sous-type :	Déversoir	Usage(s) identifié(s) :	Aucun

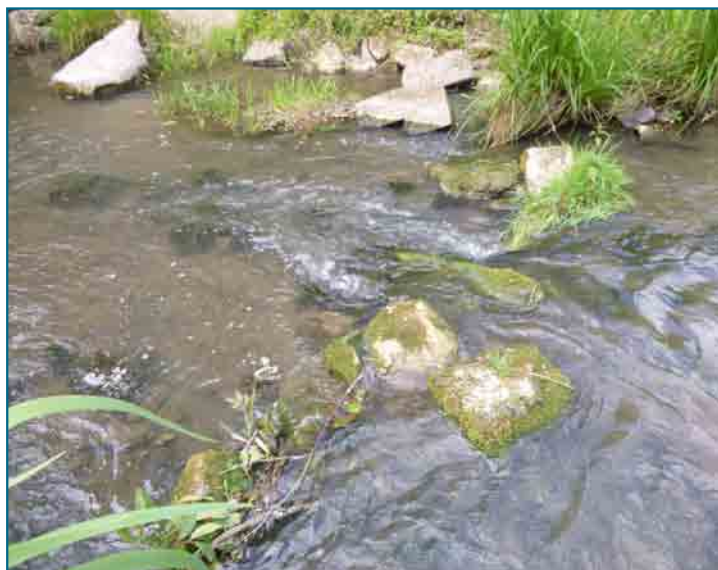
PHOTOGRAPHIE REPRÉSENTATIVE

Type d'ouvrage : Seuil	Gestion actuelle : -
Sous-type : Enrochement	Usage(s) identifié(s) : Aucun

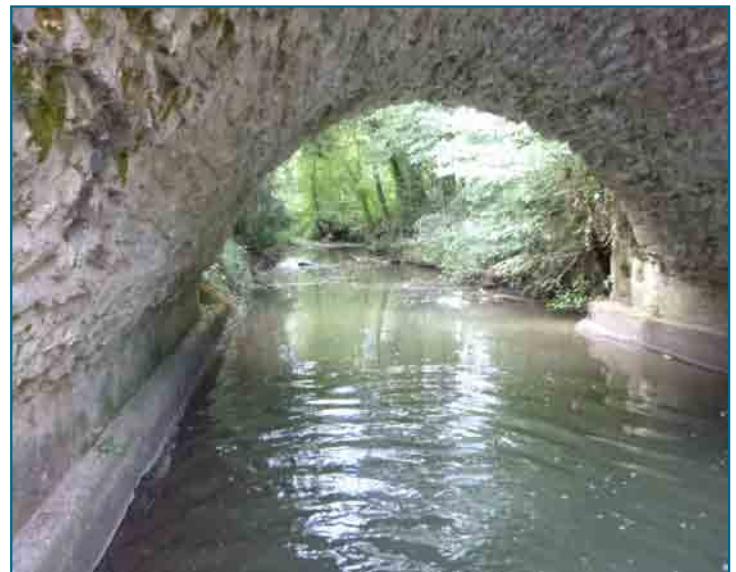
PHOTOGRAPHIE REPRÉSENTATIVE

Type d'ouvrage : Obstacle induit par un pont	Gestion actuelle : -
Sous-type : Radier de pont	Usage(s) identifié(s) : Routier

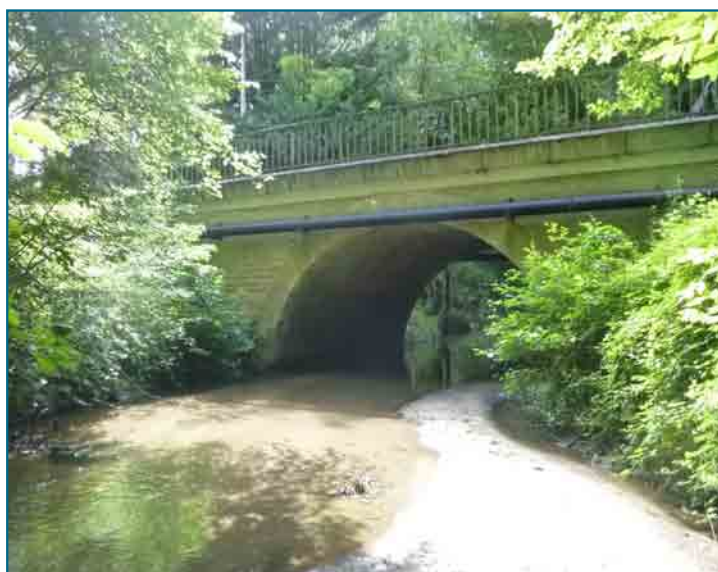
Largeur (m) : 6	Hauteur de chute (m) : 0
Tirant d'eau (m) : 0.25	Franchissabilité - anguille : Absence d'obstacle
Redan (m) : -	Franchissabilité - brochet : non concerné
Fosse d'appel (m) : 0.2	Franchissabilité - truite : Absence d'obstacle
zone de remous (m) : -	Franchissabilité - petites espèces ¹ : Absence d'obstacle
	Impact circulation sédimentaire : Nul

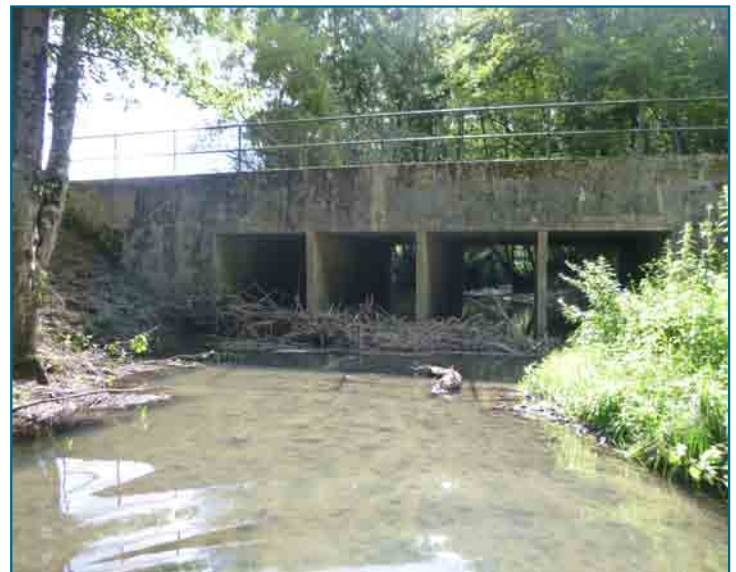
Intitulé masse d'eau : FRGR0425 - LA CLAISE ET SES AFFLUENTS DEPUIS LA SOURCE JUSQU'A LA CONFLUENCE AVEC LE RAU DES CINQ BONDES	Cours d'eau : L'Yoson	Code ouvrage : OBS_YOS022_1	ROE : -
Date de visite : 30/06/2020	Coordonnées en Lambert 93 (m) : X 573305	Y 6633328	
Hydrologie : Proche de l'étiage

Largeur (m) : 8	Hauteur de chute (m) : 0
Tirant d'eau (m) : 0.12	Franchissabilité - anguille : Absence d'obstacle
Redan (m) : -	Franchissabilité - brochet : non concerné
Fosse d'appel (m) : 0.45	Franchissabilité - truite : Absence d'obstacle
zone de remous (m) : -	Franchissabilité - petites espèces ¹ : Absence d'obstacle
	Impact circulation sédimentaire : Faible

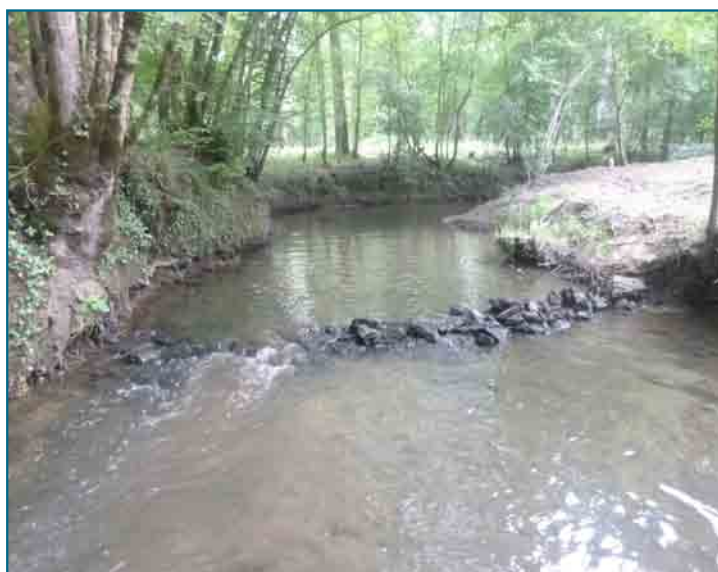
Intitulé masse d'eau : FRGR0425 - LA CLAISE ET SES AFFLUENTS DEPUIS LA SOURCE JUSQU'A LA CONFLUENCE AVEC LE RAU DES CINQ BONDES	Cours d'eau : L'Yoson	Code ouvrage : OBS_YOS022_2	ROE : -
Date de visite : 30/06/2020	Coordonnées en Lambert 93 (m) : X 573001	Y 6633430	
Hydrologie : Proche de l'étiage

Largeur (m) : 5.5	Hauteur de chute (m) : 0.1
Tirant d'eau (m) : 0.1	Franchissabilité - anguille : Franchissable sans difficulté apparente
Redan (m) : -	Franchissabilité - brochet : non concerné
Fosse d'appel (m) : 0.25	Franchissabilité - truite : Franchissable mais avec retard
zone de remous (m) : -	Franchissabilité - petites espèces ¹ : Franchissable mais avec retard
	Impact circulation sédimentaire : Moyen

Seuil en enrochement. Usage à confirmer.

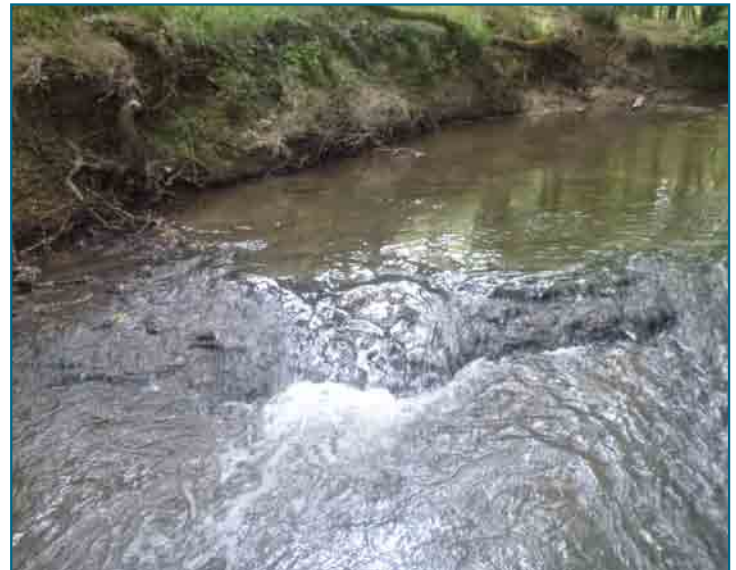
Intitulé masse d'eau : FRGR0425 - LA CLAISE ET SES AFFLUENTS DEPUIS LA SOURCE JUSQU'A LA CONFLUENCE AVEC LE RAU DES CINQ BONDES	Cours d'eau : L'Yoson	Code ouvrage : OBS_YOS025_1	ROE : -
Date de visite : 30/06/2020	Coordonnées en Lambert 93 (m) : X 571777	Y 6634770	
Hydrologie : Proche de l'étiage

Largeur (m) : 5.5	Hauteur de chute (m) : 0.25
Tirant d'eau (m) : 0.07	Franchissabilité - anguille : Franchissable sans difficulté apparente
Redan (m) : -	Franchissabilité - brochet : non concerné
Fosse d'appel (m) : 0.15	Franchissabilité - truite : Franchissable mais avec retard
zone de remous (m) : -	Franchissabilité - petites espèces ¹ : Difficilement franchissable
	Impact circulation sédimentaire : Nul

Seuil naturel. Roche mère affleurante.

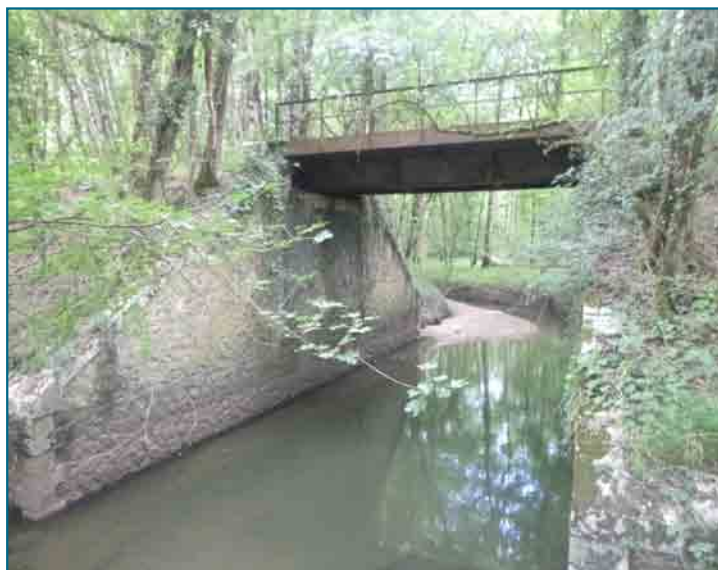
Intitulé masse d'eau : FRGR0425 - LA CLAISE ET SES AFFLUENTS DEPUIS LA SOURCE JUSQU'A LA CONFLUENCE AVEC LE RAU DES CINQ BONDES	Cours d'eau : L'Yoson	Code ouvrage : OBS_YOS025_2	ROE : -
Date de visite : 30/06/2020	Coordonnées en Lambert 93 (m) : X 571627	Y 6634936	
Hydrologie : Proche de l'étiage

Largeur (m) : 6	Hauteur de chute (m) : 0
Tirant d'eau (m) : 0.7	Franchissabilité - anguille : Franchissable sans difficulté apparente
Redan (m) : -	Franchissabilité - brochet : non concerné
Fosse d'appel (m) : 0.7	Franchissabilité - truite : Absence d'obstacle
zone de remous (m) : -	Franchissabilité - petites espèces ¹ : Absence d'obstacle
	Impact circulation sédimentaire : Nul

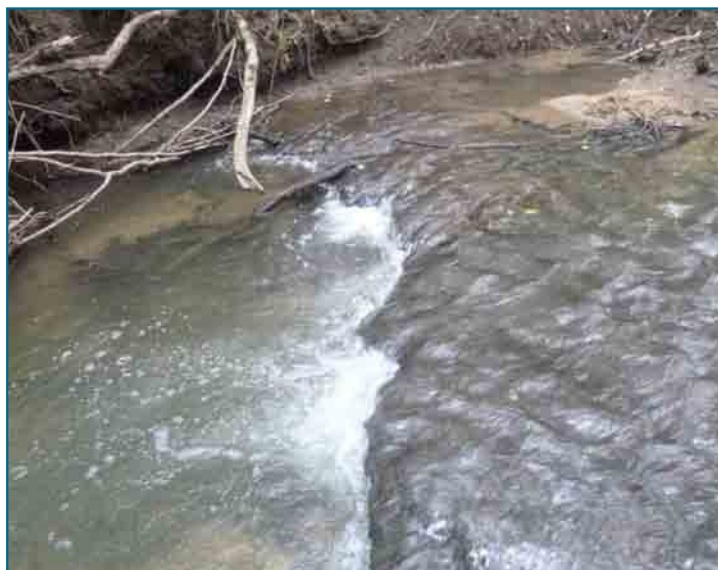
Intitulé masse d'eau : FRGR0425 - LA CLAISE ET SES AFFLUENTS DEPUIS LA SOURCE JUSQU'A LA CONFLUENCE AVEC LE RAU DES CINQ BONDES	Cours d'eau : L'Yoson	Code ouvrage : OBS_YOS026_1	ROE : -
Date de visite : 30/06/2020	Coordonnées en Lambert 93 (m) : X 571575	Y 6634955	
Hydrologie : Proche de l'étiage

Largeur (m) : 5	Hauteur de chute (m) : 0.1
Tirant d'eau (m) : 0.7	Franchissabilité - anguille : Absence d'obstacle
Redan (m) : -	Franchissabilité - brochet : non concerné
Fosse d'appel (m) : 0.4	Franchissabilité - truite : Franchissable mais avec retard
zone de remous (m) : -	Franchissabilité - petites espèces ¹ : Difficilement franchissable
	Impact circulation sédimentaire : Nul

Seuil naturel. Roche mère affleurante.

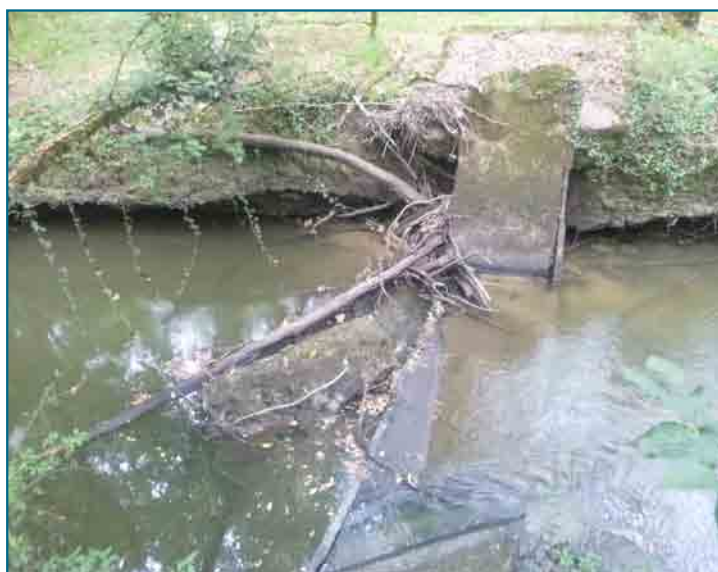
Intitulé masse d'eau : FRGR0425 - LA CLAISE ET SES AFFLUENTS DEPUIS LA SOURCE JUSQU'A LA CONFLUENCE AVEC LE RAU DES CINQ BONDES	Cours d'eau : L'Yoson	Code ouvrage : OBS_YOS026_2	ROE : -
Date de visite : 30/06/2020	Coordonnées en Lambert 93 (m) : X 571582	Y 6635055	
Hydrologie : Proche de l'étiage

Largeur (m) : -	Hauteur de chute (m) : -
Tirant d'eau (m) : -	Franchissabilité - anguille : Franchissable sans difficulté apparente
Redan (m) : -	Franchissabilité - brochet : non concerné
Fosse d'appel (m) : -	Franchissabilité - truite : Franchissable mais avec retard
zone de remous (m) : -	Franchissabilité - petites espèces ¹ : Franchissable sans difficulté apparente
	Impact circulation sédimentaire : Moyen

Passerelle effondrée.

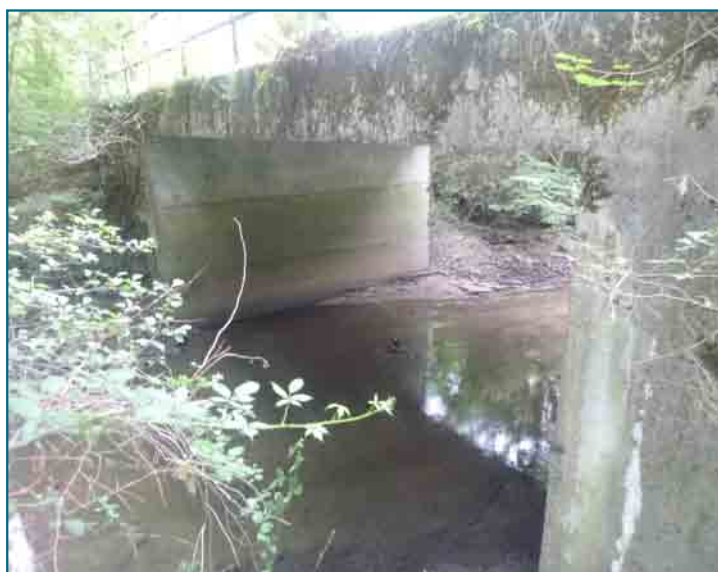
Intitulé masse d'eau : FRGR0425 - LA CLAISE ET SES AFFLUENTS DEPUIS LA SOURCE JUSQU'A LA CONFLUENCE AVEC LE RAU DES CINQ BONDES	Cours d'eau : L'Yoson	Code ouvrage : OBS_YOS026_3	ROE : -
Date de visite : 30/06/2020	Coordonnées en Lambert 93 (m) : X 571346	Y 6635123	
Hydrologie : Proche de l'étiage

Largeur (m) : 8	Hauteur de chute (m) : 0
Tirant d'eau (m) : 0.15	Franchissabilité - anguille : Absence d'obstacle
Redan (m) : -	Franchissabilité - brochet : non concerné
Fosse d'appel (m) : 0.15	Franchissabilité - truite : Absence d'obstacle
zone de remous (m) : -	Franchissabilité - petites espèces ¹ : Absence d'obstacle
	Impact circulation sédimentaire : Nul

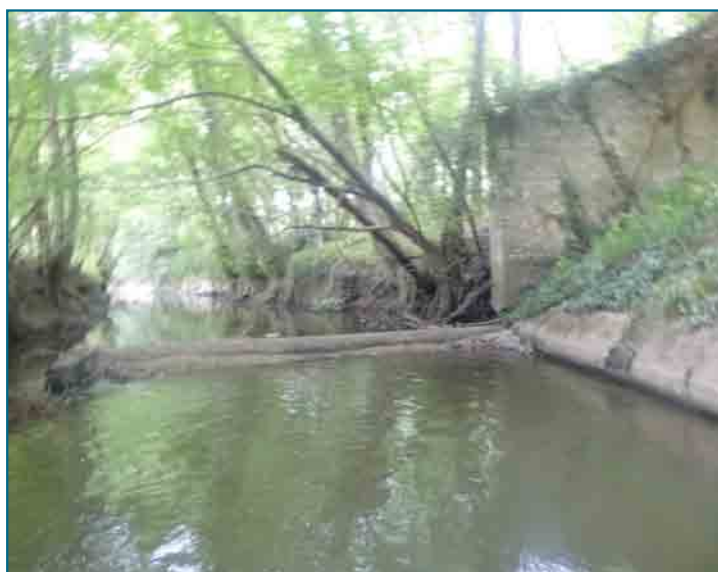
Intitulé masse d'eau : FRGR0425 - LA CLAISE ET SES AFFLUENTS DEPUIS LA SOURCE JUSQU'A LA CONFLUENCE AVEC LE RAU DES CINQ BONDES	Cours d'eau : L'Yoson	Code ouvrage : OBS_YOS026_4	ROE : -
Date de visite : 30/06/2020	Coordonnées en Lambert 93 (m) : X 571354	Y 6635163	
Hydrologie : Proche de l'étiage

Largeur (m) : 5	Hauteur de chute (m) : 0
Tirant d'eau (m) : 0.3	Franchissabilité - anguille : Absence d'obstacle
Redan (m) : -	Franchissabilité - brochet : non concerné
Fosse d'appel (m) : 0.5	Franchissabilité - truite : Absence d'obstacle
zone de remous (m) : -	Franchissabilité - petites espèces ¹ : Absence d'obstacle
	Impact circulation sédimentaire : Important

Ancien seuil de lavoir. Transit sédimentaire réduit.

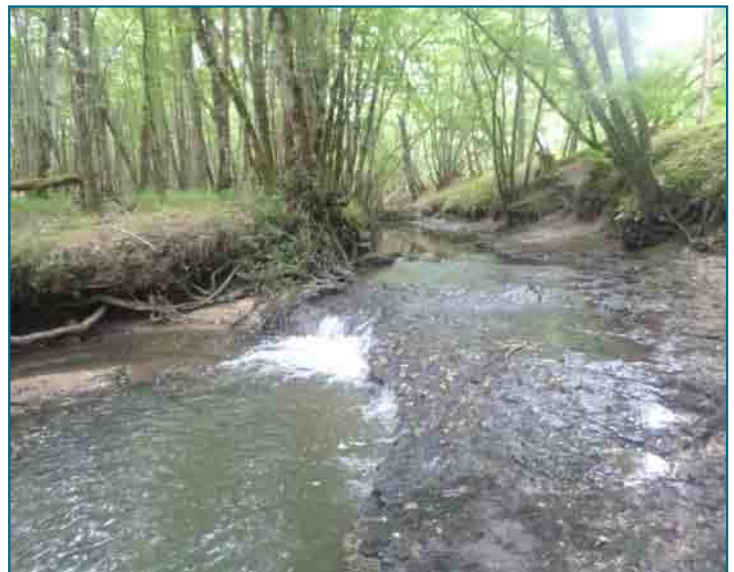
Intitulé masse d'eau : FRGR0425 - LA CLAISE ET SES AFFLUENTS DEPUIS LA SOURCE JUSQU'A LA CONFLUENCE AVEC LE RAU DES CINQ BONDES	Cours d'eau : L'Yoson	Code ouvrage : OBS_YOS026_5	ROE : -
Date de visite : 30/06/2020	Coordonnées en Lambert 93 (m) : X 570781	Y 6635184	
Hydrologie : Proche de l'étiage

Largeur (m) : 7	Hauteur de chute (m) : 0.4
Tirant d'eau (m) : 0.02	Franchissabilité - anguille : Franchissable mais avec retard
Redan (m) : -	Franchissabilité - brochet : non concerné
Fosse d'appel (m) : 0.45	Franchissabilité - truite : Difficilement franchissable
zone de remous (m) : -	Franchissabilité - petites espèces ¹ : Très difficilement franchissable
	Impact circulation sédimentaire : Nul

Seuil naturel. Problème d'incision du cours d'eau.

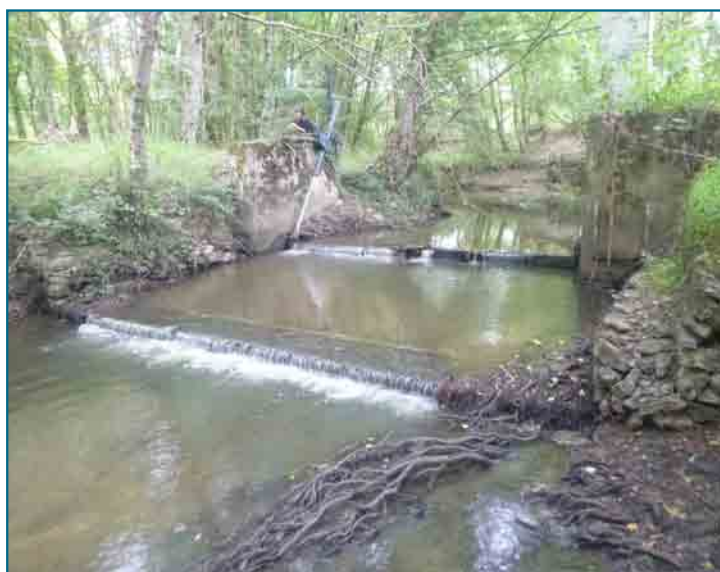
Largeur (m) : 6	Hauteur de chute (m) : 0.12
Tirant d'eau (m) : 0.07	Franchissabilité - anguille : Obstacle infranchissable
Redan (m) : 0.18	Franchissabilité - brochet : non concerné
Fosse d'appel (m) : 0.5	Franchissabilité - truite : Franchissable mais avec retard
zone de remous (m) : -	Franchissabilité - petites espèces ¹ : Très difficilement franchissable
	Impact circulation sédimentaire : Important

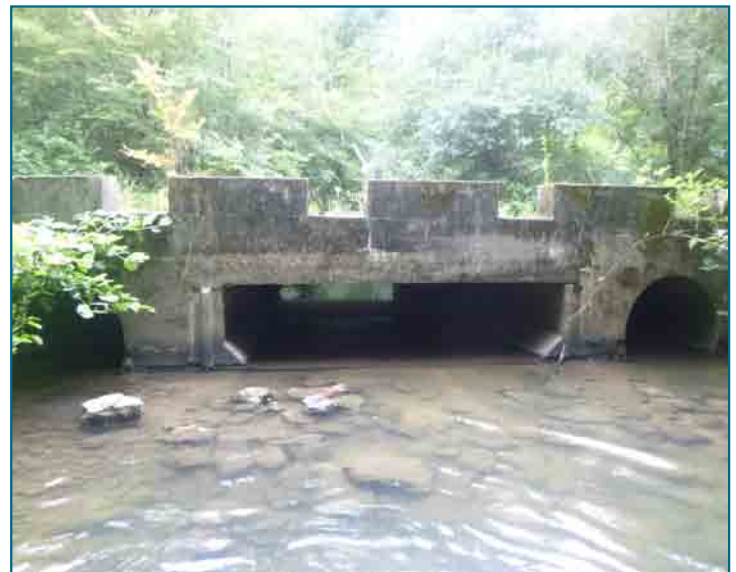
Intitulé masse d'eau : FRGR0425 - LA CLAISE ET SES AFFLUENTS DEPUIS LA SOURCE JUSQU'A LA CONFLUENCE AVEC LE RAU DES CINQ BONDES	Cours d'eau : L'Yoson	Code ouvrage : OBS_YOS027_2	ROE : -
Date de visite : 30/06/2020	Coordonnées en Lambert 93 (m) : X 570359	Y 6635365	
Hydrologie : Proche de l'étiage

Largeur (m) : 5	Hauteur de chute (m) : 0
Tirant d'eau (m) : 0.27	Franchissabilité - anguille : Absence d'obstacle
Redan (m) : -	Franchissabilité - brochet : non concerné
Fosse d'appel (m) : 0.32	Franchissabilité - truite : Absence d'obstacle
zone de remous (m) : -	Franchissabilité - petites espèces ¹ : Absence d'obstacle
	Impact circulation sédimentaire : Faible

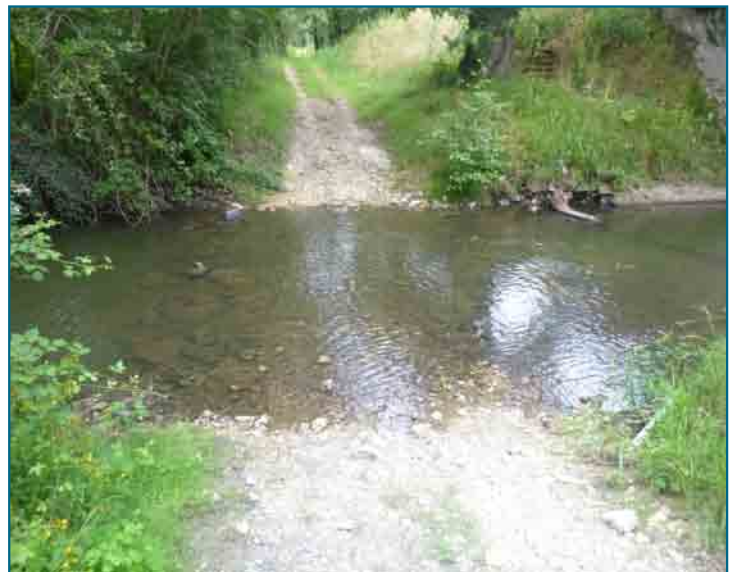
Intitulé masse d'eau : FRGR0425 - LA CLAISE ET SES AFFLUENTS DEPUIS LA SOURCE JUSQU'A LA CONFLUENCE AVEC LE RAU DES CINQ BONDES	Cours d'eau : L'Yoson	Code ouvrage : OBS_YOS028_1	ROE : -
Date de visite : 30/06/2020	Coordonnées en Lambert 93 (m) : X 570232	Y 6635504	
Hydrologie : Proche de l'étiage

Largeur (m) : 8	Hauteur de chute (m) : 0
Tirant d'eau (m) : 0.2	Franchissabilité - anguille : Franchissable sans difficulté apparente
Redan (m) : -	Franchissabilité - brochet : non concerné
Fosse d'appel (m) : 0.3	Franchissabilité - truite : Franchissable sans difficulté apparente
zone de remous (m) : -	Franchissabilité - petites espèces ¹ : Franchissable sans difficulté apparente
	Impact circulation sédimentaire : Faible

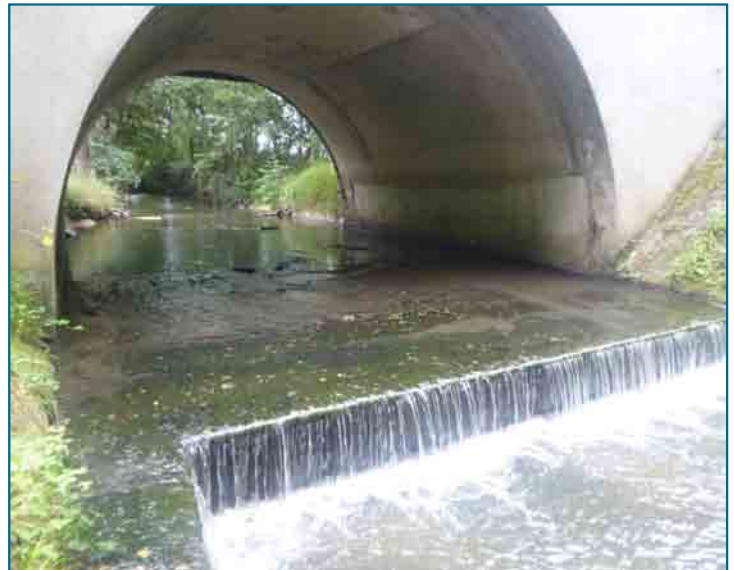
Intitulé masse d'eau : FRGR0425 - LA CLAISE ET SES AFFLUENTS DEPUIS LA SOURCE JUSQU'A LA CONFLUENCE AVEC LE RAU DES CINQ BONDES	Cours d'eau : L'Yoson	Code ouvrage : OBS_YOS028_2	ROE : -
Date de visite : 30/06/2020	Coordonnées en Lambert 93 (m) : X 570235	Y 6635527	
Hydrologie : Proche de l'étiage

Largeur (m) : 8	Hauteur de chute (m) : 0.45
Tirant d'eau (m) : 0.1	Franchissabilité - anguille : Obstacle infranchissable
Redan (m) : -	Franchissabilité - brochet : non concerné
Fosse d'appel (m) : 0.9	Franchissabilité - truite : Difficilement franchissable
zone de remous (m) : -	Franchissabilité - petites espèces ¹ : Obstacle infranchissable
	Impact circulation sédimentaire : Nul

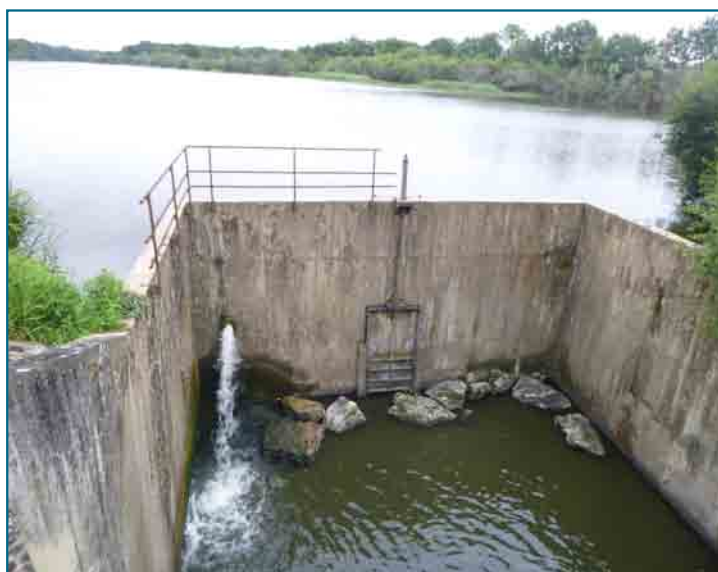
Largeur (m) : 1	Hauteur de chute (m) : 5
Tirant d'eau (m) : 0	Franchissabilité - anguille : Obstacle infranchissable
Redan (m) : -	Franchissabilité - brochet : non concerné
Fosse d'appel (m) : 0.1	Franchissabilité - truite : Obstacle infranchissable
zone de remous (m) : -	Franchissabilité - petites espèces ¹ : Obstacle infranchissable
	Impact circulation sédimentaire : Important

Point de vidange du plan d'eau.

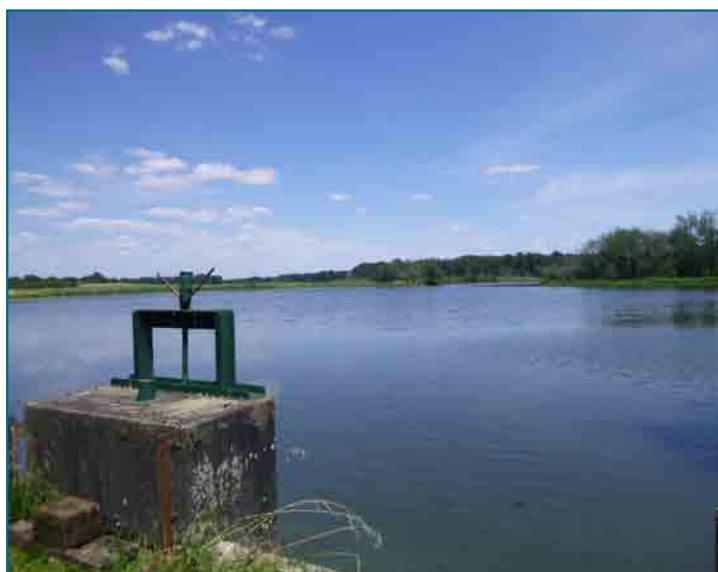
Type d'ouvrage : Élément mobile	Gestion actuelle : -
Sous-type : Vannes levantes	Usage(s) identifié(s) : Valeur patrimoniale

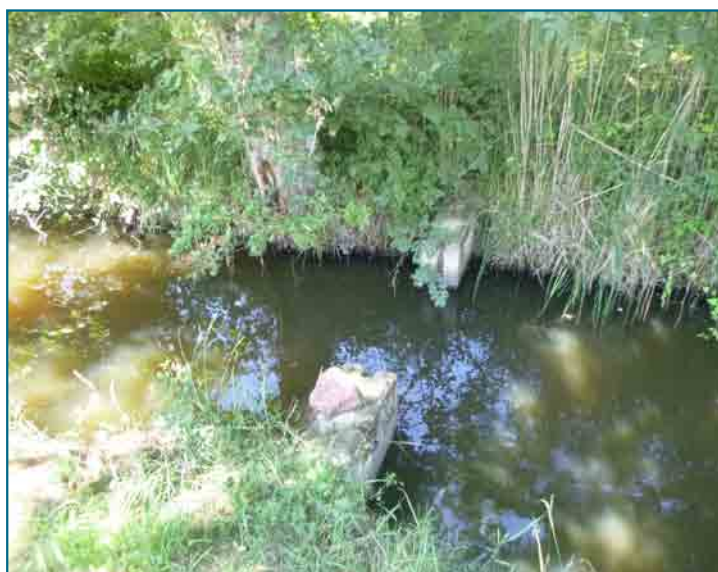
Type d'ouvrage :	Élément mobile	Gestion actuelle :	-
Sous-type :	Batardeau	Usage(s) identifié(s) :	Pisciculture

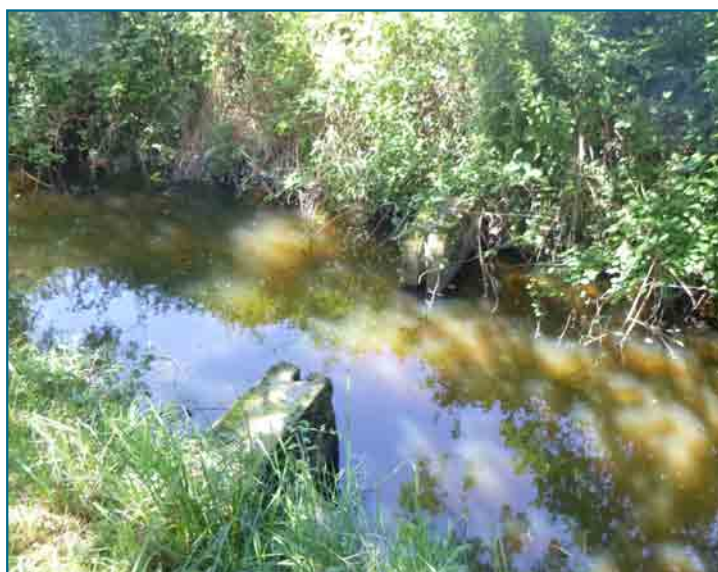
Type d'ouvrage :	Élément mobile	Gestion actuelle :	-
Sous-type :	Batardeau	Usage(s) identifié(s) :	Pisciculture

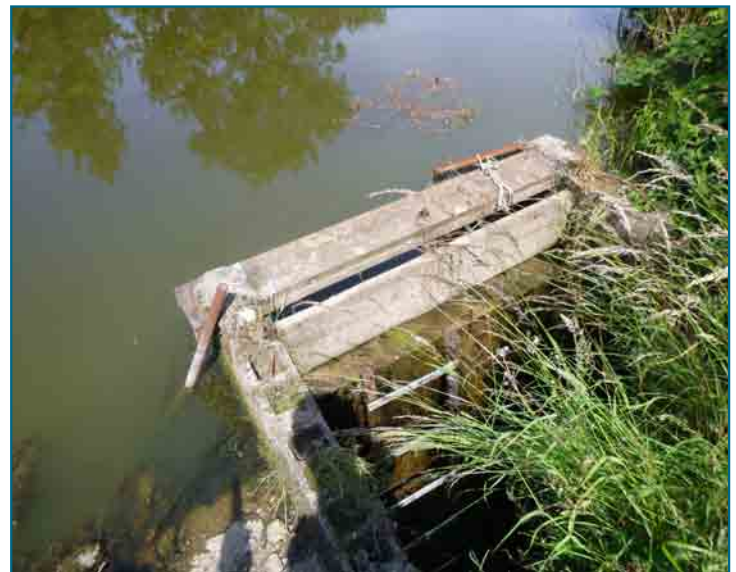
PHOTOGRAPHIE REPRÉSENTATIVE

Type d'ouvrage : Moine

Largeur (m) : 1.5	Hauteur de chute (m) : 4
Tirant d'eau (m) : 0	Franchissabilité - anguille : Obstacle infranchissable
Redan (m) : -	Franchissabilité - brochet : non concerné
Fosse d'appel (m) : 0.7	Franchissabilité - truite : Obstacle infranchissable
zone de remous (m) : -	Franchissabilité - petites espèces ¹ : Obstacle infranchissable
	Impact circulation sédimentaire : Important

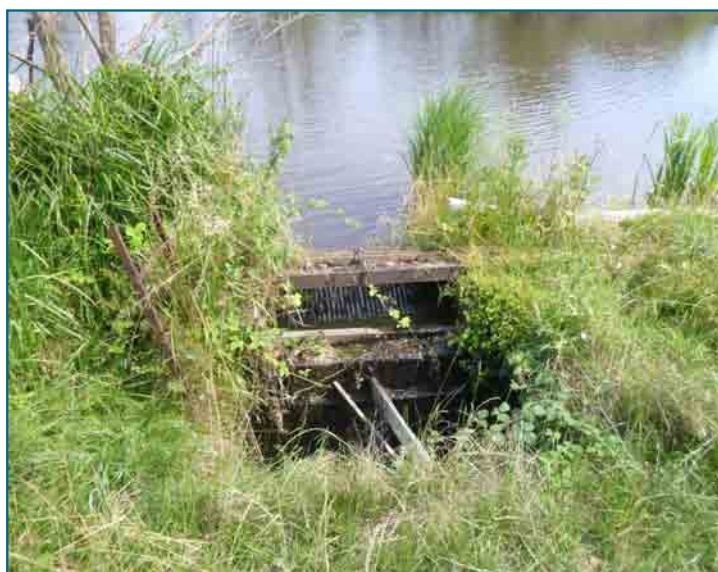
PHOTOGRAPHIE REPRÉSENTATIVE

Type d'ouvrage : Seuil	Gestion actuelle : -
Sous-type : Déversoir	Usage(s) identifié(s) : Routier

Largeur (m) : 1.5	Hauteur de chute (m) : 2.5
Tirant d'eau (m) : 0	Franchissabilité - anguille : Obstacle infranchissable
Redan (m) : -	Franchissabilité - brochet : non concerné
Fosse d'appel (m) : 0.1	Franchissabilité - truite : Obstacle infranchissable
zone de remous (m) : -	Franchissabilité - petites espèces ¹ : Obstacle infranchissable
	Impact circulation sédimentaire : Nul

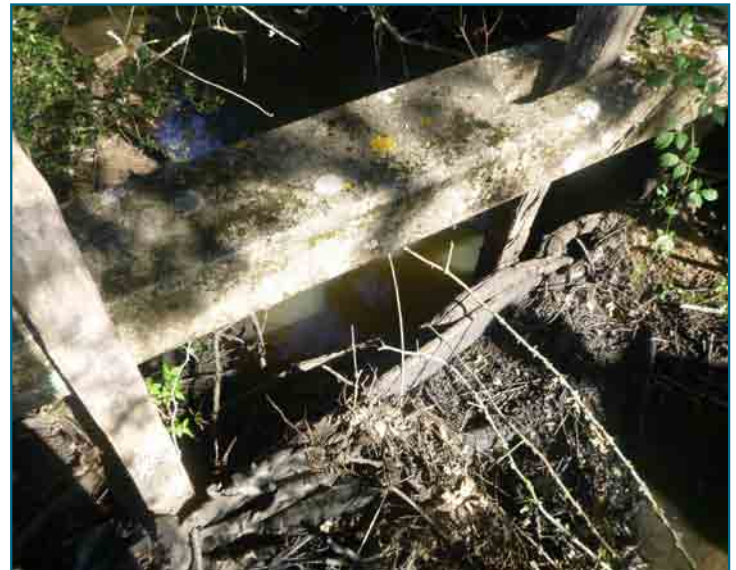
PHOTOGRAPHIE REPRÉSENTATIVE

Type d'ouvrage :	Élément mobile	Gestion actuelle :	Manuelle
Sous-type :	Vannes levantes	Usage(s) identifié(s) :	Abreuvement

Largeur (m) :	1.4	Hauteur de chute (m) :	0.4
Tirant d'eau (m) :	0	Franchissabilité - anguille :	Difficilement franchissable
Redan (m) :	-	Franchissabilité - brochet :	non concerné
Fosse d'appel (m) :	0.2	Franchissabilité - truite :	Obstacle infranchissable
zone de remous (m) :	-	Franchissabilité - petites espèces ¹ :	Obstacle infranchissable
		Impact circulation sédimentaire :	Important

Vanne levante manuelle usagée.

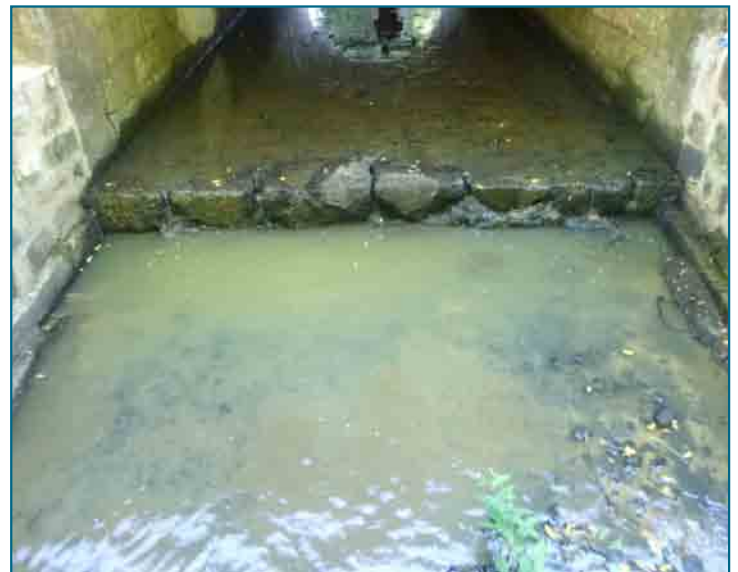
PHOTOGRAPHIE REPRÉSENTATIVE

Type d'ouvrage : Obstacle induit par un pont	Gestion actuelle : -
Sous-type : Radier de pont	Usage(s) identifié(s) : Routier

Largeur (m) : 3	Hauteur de chute (m) : 0.25
Tirant d'eau (m) : 0.02	Franchissabilité - anguille : Très difficilement franchissable
Redan (m) : -	Franchissabilité - brochet : non concerné
Fosse d'appel (m) : 0.15	Franchissabilité - truite : Difficilement franchissable
zone de remous (m) : -	Franchissabilité - petites espèces ¹ : Obstacle infranchissable
	Impact circulation sédimentaire : Faible

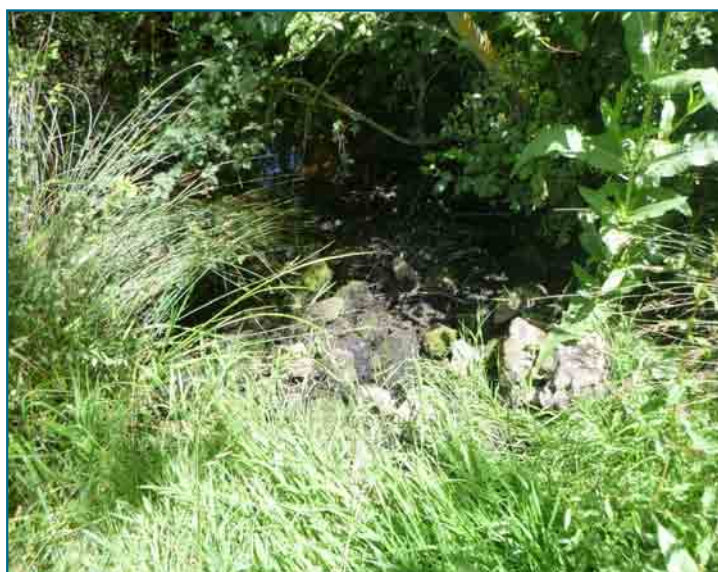
PHOTOGRAPHIE REPRÉSENTATIVE

Type d'ouvrage :	Obstacle induit par un pont	Gestion actuelle :	-
Sous-type :	Passage à gué	Usage(s) identifié(s) :	agri

Largeur (m) :	1.7	Hauteur de chute (m) :	0.2
Tirant d'eau (m) :	0.01	Franchissabilité - anguille :	Difficilement franchissable
Redan (m) :	-	Franchissabilité - brochet :	non concerné
Fosse d'appel (m) :	0.1	Franchissabilité - truite :	Obstacle infranchissable
zone de remous (m) :	-	Franchissabilité - petites espèces ¹ :	Obstacle infranchissable
		Impact circulation sédimentaire :	Moyen

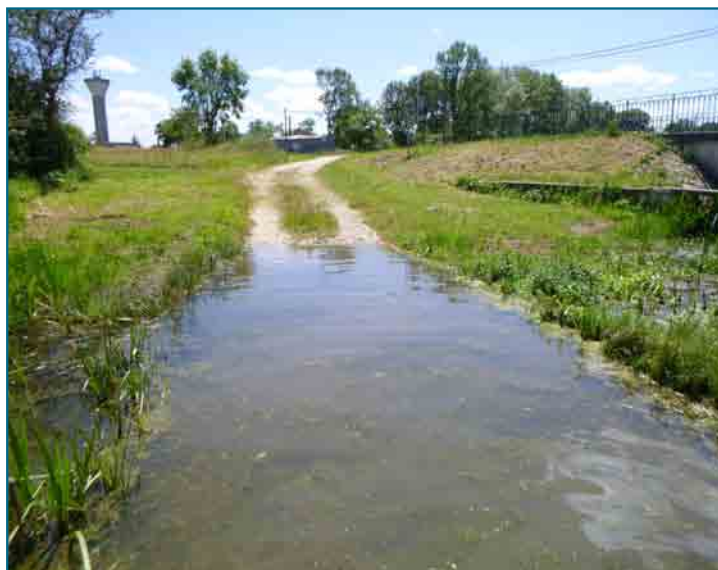
PHOTOGRAPHIE REPRÉSENTATIVE

Type d'ouvrage : Obstacle induit par un pont	Gestion actuelle : -
Sous-type : Passage à gué	Usage(s) identifié(s) : Routier

Largeur (m) : 5	Hauteur de chute (m) : 0.1
Tirant d'eau (m) : 0.25	Franchissabilité - anguille : Franchissable sans difficulté apparente
Redan (m) : -	Franchissabilité - brochet : non concerné
Fosse d'appel (m) : 0.15	Franchissabilité - truite : Franchissable sans difficulté apparente
zone de remous (m) : 150	Franchissabilité - petites espèces ¹ : Franchissable sans difficulté apparente
	Impact circulation sédimentaire : Faible

Passage à gué encore emprunté.

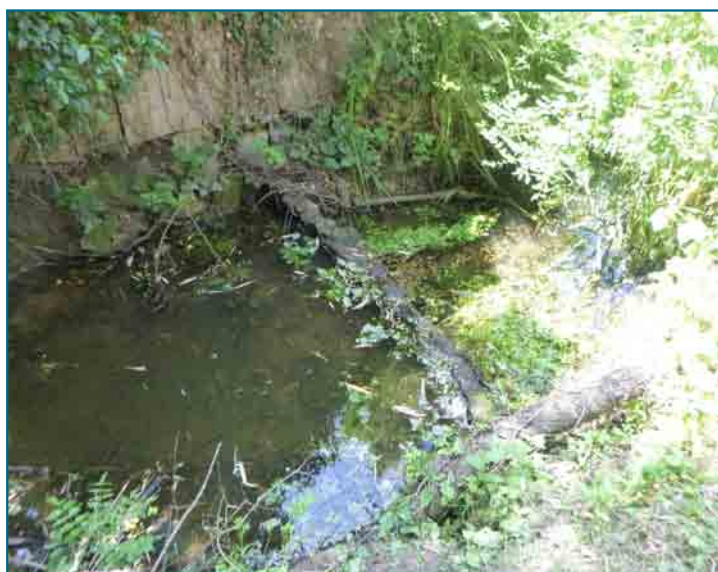
PHOTOGRAPHIE REPRÉSENTATIVE

Type d'ouvrage : Seuil	Gestion actuelle : -
Sous-type : Déversoir	Usage(s) identifié(s) : Aucun

Largeur (m) : 2.5	Hauteur de chute (m) : 0.15
Tirant d'eau (m) : 0.01	Franchissabilité - anguille : Franchissable sans difficulté apparente
Redan (m) : -	Franchissabilité - brochet : non concerné
Fosse d'appel (m) : 0.15	Franchissabilité - truite : Franchissable mais avec retard
zone de remous (m) : -	Franchissabilité - petites espèces ¹ : Très difficilement franchissable
	Impact circulation sédimentaire : Moyen

Usage à confirmer pour son maintien.

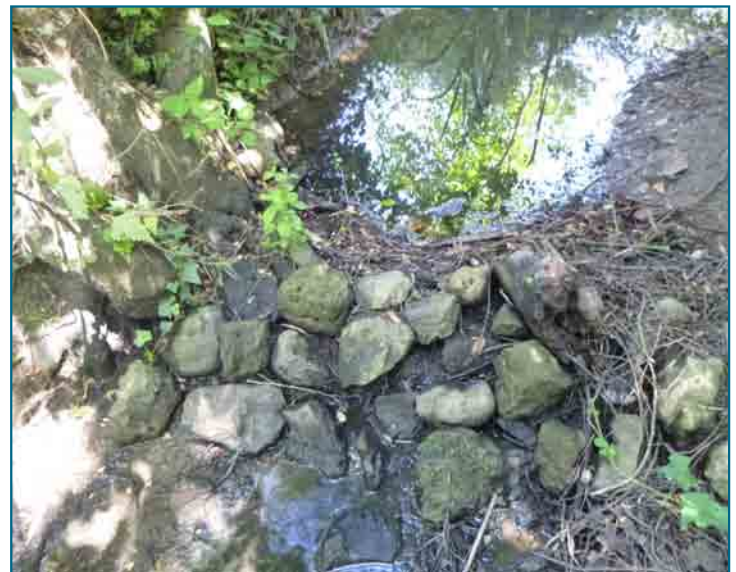
PHOTOGRAPHIE REPRÉSENTATIVE

Type d'ouvrage : Seuil	Gestion actuelle : -
Sous-type : Enrochement	Usage(s) identifié(s) : Aucun

Largeur (m) : 2	Hauteur de chute (m) : 0.35
Tirant d'eau (m) : 0.01	Franchissabilité - anguille : Franchissable mais avec retard
Redan (m) : -	Franchissabilité - brochet : non concerné
Fosse d'appel (m) : 0.08	Franchissabilité - truite : Difficilement franchissable
zone de remous (m) : -	Franchissabilité - petites espèces ¹ : Obstacle infranchissable
	Impact circulation sédimentaire : Important

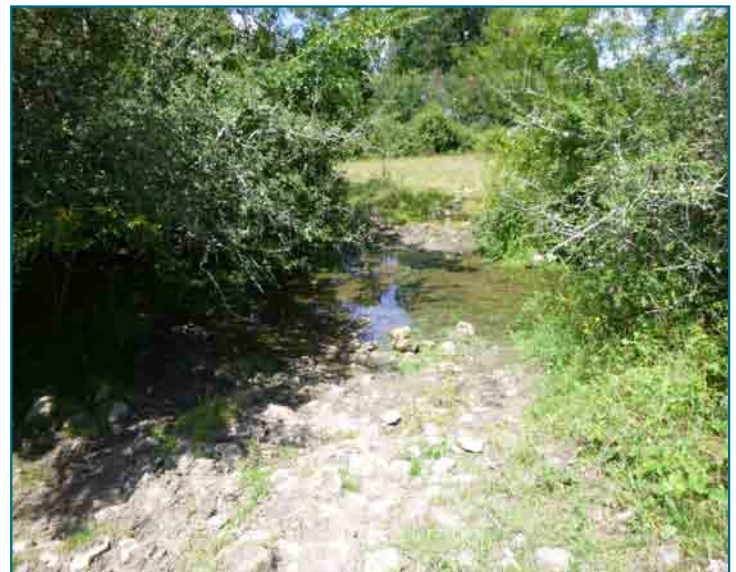
PHOTOGRAPHIE REPRÉSENTATIVE

Type d'ouvrage :	Obstacle induit par un pont	Gestion actuelle :	-
Sous-type :	Passage à gué	Usage(s) identifié(s) :	agri

Largeur (m) :	4	Hauteur de chute (m) :	0
Tirant d'eau (m) :	0.03	Franchissabilité - anguille :	Franchissable sans difficulté apparente
Redan (m) :	-	Franchissabilité - brochet :	non concerné
Fosse d'appel (m) :	0.1	Franchissabilité - truite :	Franchissable mais avec retard
zone de remous (m) :	-	Franchissabilité - petites espèces ¹ :	Franchissable sans difficulté apparente
		Impact circulation sédimentaire :	Moyen

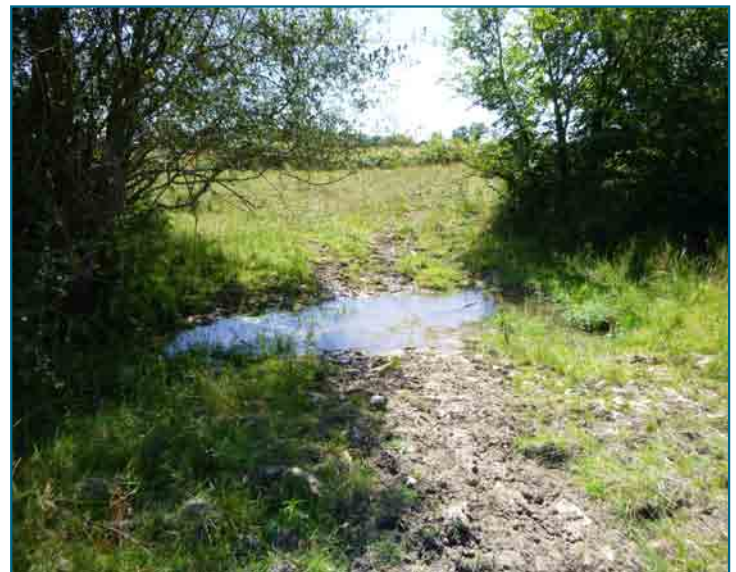
PHOTOGRAPHIE REPRÉSENTATIVE

Type d'ouvrage : Obstacle induit par un pont	Gestion actuelle : -
Sous-type : Passage à gué	Usage(s) identifié(s) : agri

Largeur (m) : 4	Hauteur de chute (m) : 0
Tirant d'eau (m) : 0.15	Franchissabilité - anguille : Franchissable sans difficulté apparente
Redan (m) : -	Franchissabilité - brochet : non concerné
Fosse d'appel (m) : 0.05	Franchissabilité - truite : Franchissable mais avec retard
zone de remous (m) : -	Franchissabilité - petites espèces ¹ : Franchissable mais avec retard
	Impact circulation sédimentaire : Important

Mise en suspension de particules et piétinement important des berges.
