1.7 L'YOSON

Intitulé masse d'eau :	FRGR0425 - LA CLAISE ET SES AFFLUENTS DEPUIS LA SOURCE JUSQU'A LA CONFLUENCE AVEC LE RAU DES CINQ BONDES	Cours d'eau :	L'Yoson	Code ouvrage :	OBS_YOS001_1	ROE :	-
Date de visite :	25/06/2020	Coordonnées en Lambert 93 (m) :	X	578673	Y	6625171	
Hydrologie :	Proche de l'étiage

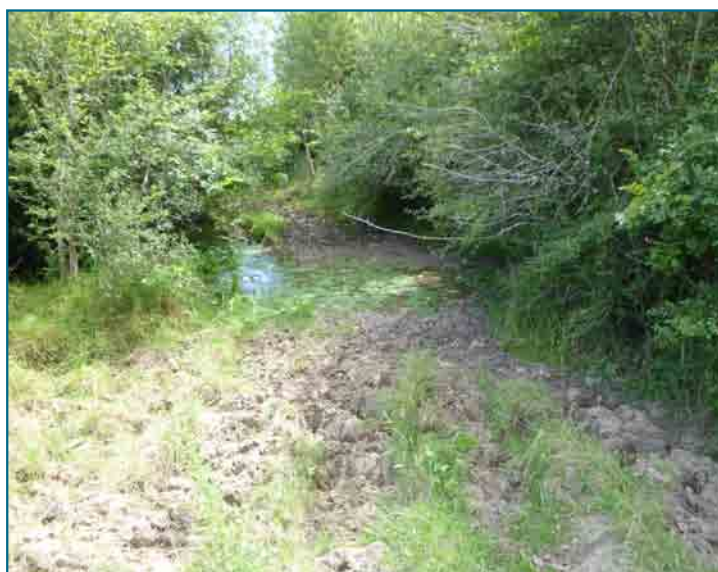
PHOTOGRAPHIE REPRÉSENTATIVE

Type d'ouvrage : Obstacle induit par un pont	Gestion actuelle : -
Sous-type : Passage à gué	Usage(s) identifié(s) : agri

Largeur (m) : 4	Hauteur de chute (m) : 0.01
Tirant d'eau (m) : 0.02	Franchissabilité - anguille : Franchissable sans difficulté apparente
Redan (m) : -	Franchissabilité - brochet : non concerné
Fosse d'appel (m) : 0.05	Franchissabilité - truite : Très difficilement franchissable
zone de remous (m) : -	Franchissabilité - petites espèces ¹ : Difficilement franchissable
	Impact circulation sédimentaire : Moyen

Mise en suspension de particules et piétinement important des berges.

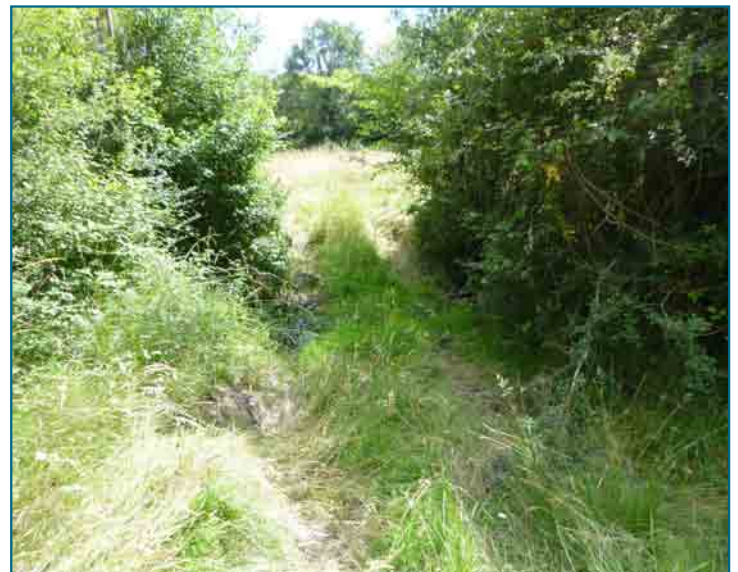
PHOTOGRAPHIE REPRÉSENTATIVE

Type d'ouvrage : Obstacle induit par un pont	Gestion actuelle : -
Sous-type : Passage à gué	Usage(s) identifié(s) : Agriculture

Largeur (m) : 3	Hauteur de chute (m) : 0.25
Tirant d'eau (m) : 0.01	Franchissabilité - anguille : Franchissable mais avec retard
Redan (m) : -	Franchissabilité - brochet : non concerné
Fosse d'appel (m) : 0.1	Franchissabilité - truite : Très difficilement franchissable
zone de remous (m) : -	Franchissabilité - petites espèces ¹ : Obstacle infranchissable
	Impact circulation sédimentaire : Moyen

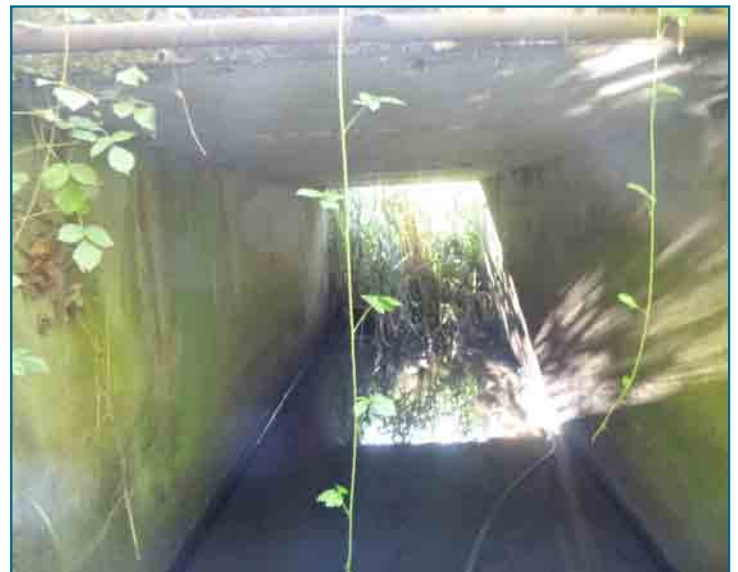
Type d'ouvrage : Obstacle induit par un pont	Gestion actuelle : -
Sous-type : Radier de pont	Usage(s) identifié(s) : Routier

Largeur (m) : 2	Hauteur de chute (m) : 0
Tirant d'eau (m) : 0.1	Franchissabilité - anguille : Absence d'obstacle
Redan (m) : -	Franchissabilité - brochet : non concerné
Fosse d'appel (m) : 0.1	Franchissabilité - truite : Absence d'obstacle
zone de remous (m) : -	Franchissabilité - petites espèces ¹ : Absence d'obstacle
	Impact circulation sédimentaire : Nul

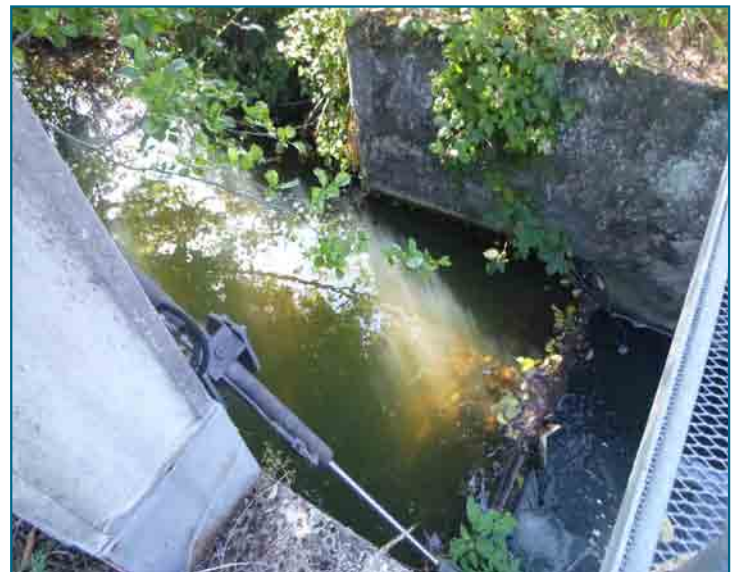
Type d'ouvrage : Élément mobile	Gestion actuelle : Automatique
Sous-type : Clapet basculant	Usage(s) identifié(s) : Pisciculture,

Largeur (m) : 2.1	Hauteur de chute (m) : 0.25
Tirant d'eau (m) : 0.01	Franchissabilité - anguille : Obstacle infranchissable
Redan (m) : -	Franchissabilité - brochet : non concerné
Fosse d'appel (m) : 0.6	Franchissabilité - truite : Franchissable mais avec retard
zone de remous (m) : -	Franchissabilité - petites espèces ¹ : Obstacle infranchissable
	Impact circulation sédimentaire : Important

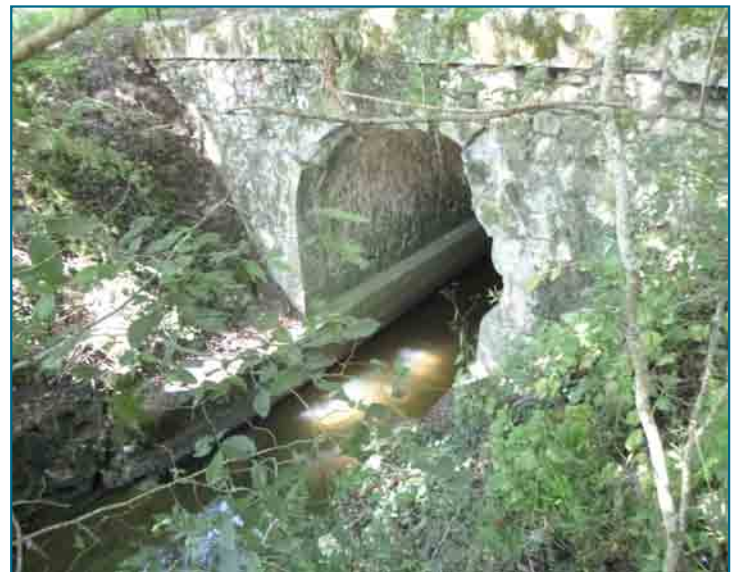
Intitulé masse d'eau :	Cours d'eau : Le Rossignol		
Date de visite : 23/06/2020	Code ouvrage :	OBS_ROS014_2	ROE : -
Hydrologie : Proche de l'étiage	Coordonnées en Lambert 93 (m) :	X 579320	Y 6629685

Type d'ouvrage : Obstacle induit par un pont	Gestion actuelle : -
Sous-type : Radier de pont	Usage(s) identifié(s) : Routier

Largeur (m) : 2	Hauteur de chute (m) : 0
Tirant d'eau (m) : 0.2	Franchissabilité - anguille : Absence d'obstacle
Redan (m) : -	Franchissabilité - brochet : non concerné
Fosse d'appel (m) : 0.2	Franchissabilité - truite : Absence d'obstacle
zone de remous (m) : -	Franchissabilité - petites espèces ¹ : Absence d'obstacle
	Impact circulation sédimentaire : Nul

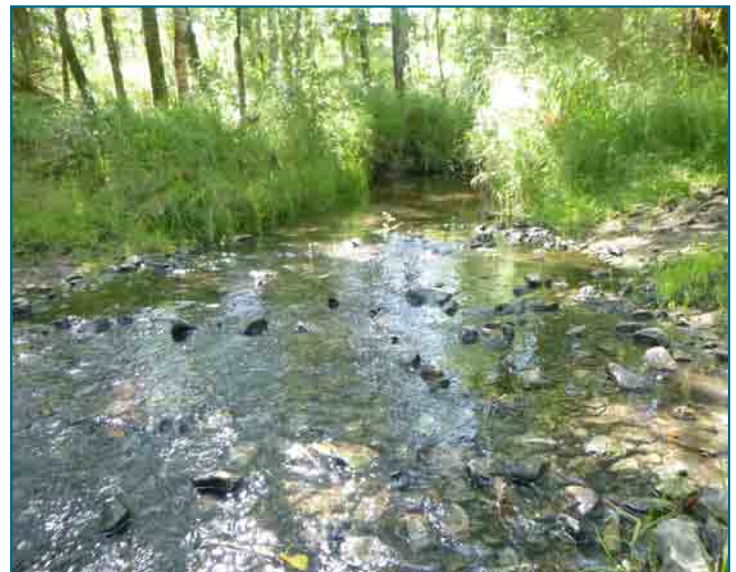
Type d'ouvrage : Obstacle induit par un pont	Gestion actuelle : -
Sous-type : Passage à gué	Usage(s) identifié(s) : Routier

Largeur (m) : 3	Hauteur de chute (m) : 0.25
Tirant d'eau (m) : 0.05	Franchissabilité - anguille : Franchissable sans difficulté apparente
Redan (m) : -	Franchissabilité - brochet : non concerné
Fosse d'appel (m) : 0.25	Franchissabilité - truite : Franchissable mais avec retard
zone de remous (m) : -	Franchissabilité - petites espèces ¹ : Franchissable mais avec retard
	Impact circulation sédimentaire : Faible

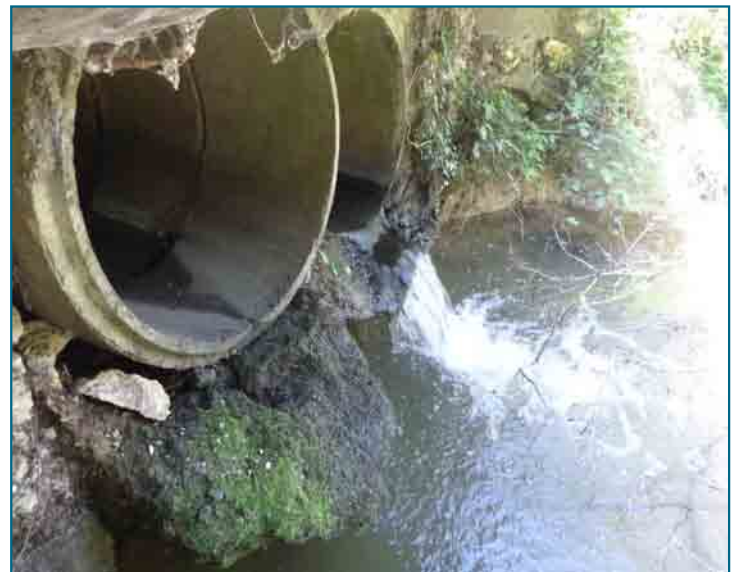
Type d'ouvrage : Obstacle induit par un pont	Gestion actuelle : -
Sous-type : Buse	Usage(s) identifié(s) : Routier

Largeur (m) : 1.6	Hauteur de chute (m) : 0.3
Tirant d'eau (m) : 0.05	Franchissabilité - anguille : Très difficilement franchissable
Redan (m) : -	Franchissabilité - brochet : non concerné
Fosse d'appel (m) : 0.6	Franchissabilité - truite : Difficilement franchissable
zone de remous (m) : -	Franchissabilité - petites espèces ¹ : Obstacle infranchissable
	Impact circulation sédimentaire : Faible

Mauvais callage et dimensionnement des buses.

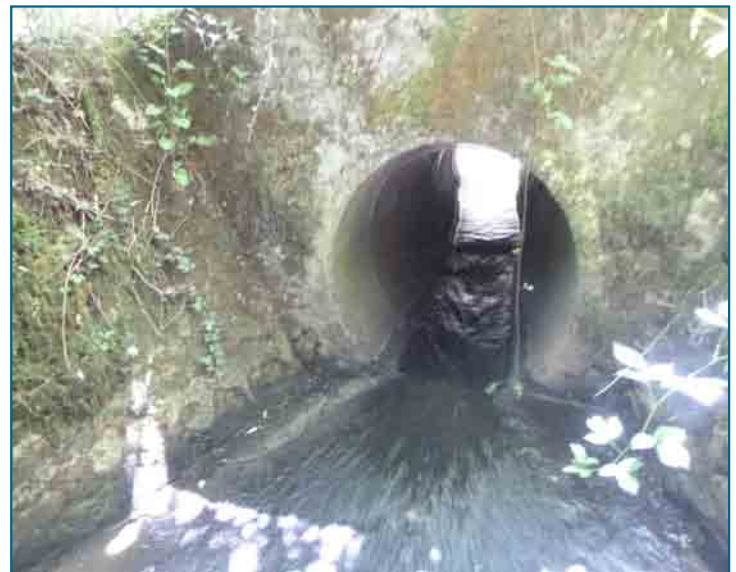
Type d'ouvrage : Obstacle induit par un pont	Gestion actuelle : -
Sous-type : Buse	Usage(s) identifié(s) : Loisirs

Largeur (m) : 1	Hauteur de chute (m) : 0
Tirant d'eau (m) : 0.05	Franchissabilité - anguille : Franchissable sans difficulté apparente
Redan (m) : -	Franchissabilité - brochet : non concerné
Fosse d'appel (m) : 0.75	Franchissabilité - truite : Franchissable sans difficulté apparente
zone de remous (m) : -	Franchissabilité - petites espèces ¹ : Difficilement franchissable
	Impact circulation sédimentaire : Faible

Vitesses d'écoulement et tirant d'eau limitants.

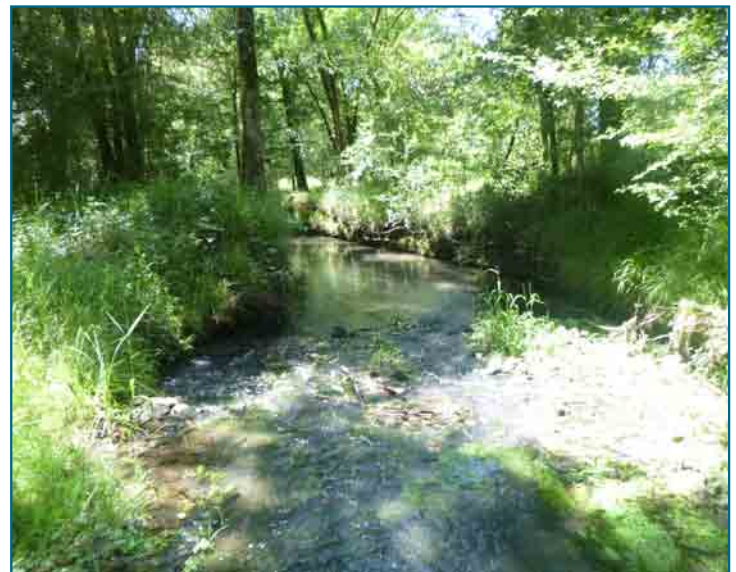
Type d'ouvrage : Obstacle induit par un pont	Gestion actuelle : -
Sous-type : Passage à gué	Usage(s) identifié(s) : Loisirs

Largeur (m) : 3	Hauteur de chute (m) : 0.2
Tirant d'eau (m) : 0.1	Franchissabilité - anguille : Franchissable sans difficulté apparente
Redan (m) : -	Franchissabilité - brochet : non concerné
Fosse d'appel (m) : 0.3	Franchissabilité - truite : Franchissable sans difficulté apparente
zone de remous (m) : -	Franchissabilité - petites espèces ¹ : Franchissable sans difficulté apparente
	Impact circulation sédimentaire : Moyen

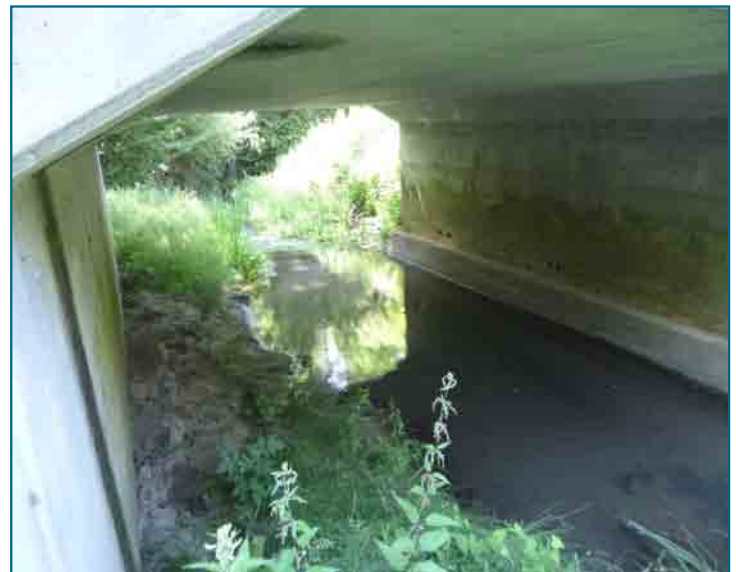
Type d'ouvrage : Obstacle induit par un pont	Gestion actuelle : -
Sous-type : Radier de pont	Usage(s) identifié(s) : Routier

Largeur (m) : 4	Hauteur de chute (m) : 0.2
Tirant d'eau (m) : 0.2	Franchissabilité - anguille : Absence d'obstacle
Redan (m) : -	Franchissabilité - brochet : non concerné
Fosse d'appel (m) : 0.3	Franchissabilité - truite : Absence d'obstacle
zone de remous (m) : -	Franchissabilité - petites espèces ¹ : Franchissable sans difficulté apparente
	Impact circulation sédimentaire : Nul

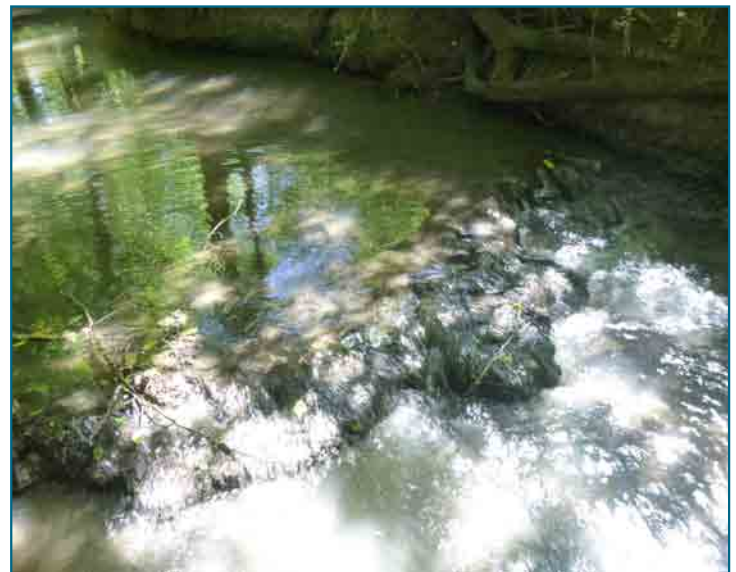
Type d'ouvrage : Seuil	Gestion actuelle : -
Sous-type : Sous type inconnu	Usage(s) identifié(s) : SEUIL NAT

Largeur (m) : 4	Hauteur de chute (m) : 0.15
Tirant d'eau (m) : 0.02	Franchissabilité - anguille : Absence d'obstacle
Redan (m) : -	Franchissabilité - brochet : non concerné
Fosse d'appel (m) : 0.2	Franchissabilité - truite : Franchissable mais avec retard
zone de remous (m) : -	Franchissabilité - petites espèces ¹ : Très difficilement franchissable
	Impact circulation sédimentaire : Nul

Seuil naturel. Roche mère affleurante.

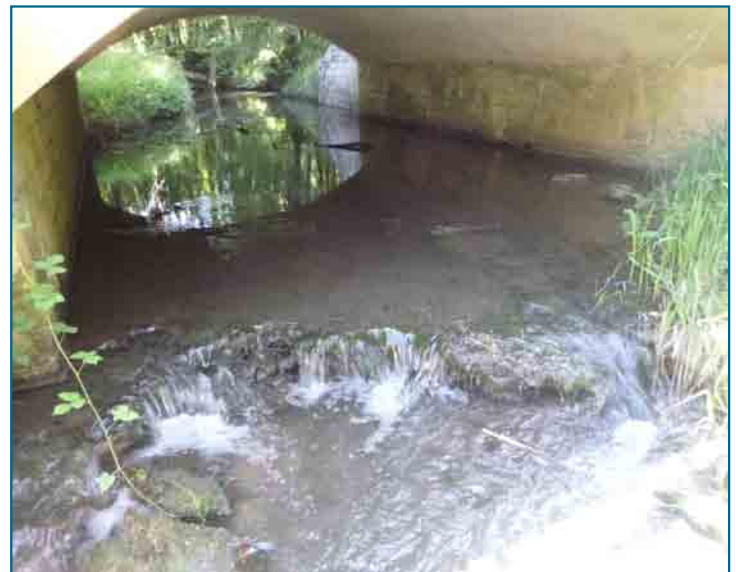
Type d'ouvrage : Obstacle induit par un pont	Gestion actuelle : -
Sous-type : Radier de pont	Usage(s) identifié(s) : Routier

Largeur (m) : 3	Hauteur de chute (m) : 0.17
Tirant d'eau (m) : 0.05	Franchissabilité - anguille : Absence d'obstacle
Redan (m) : -	Franchissabilité - brochet : non concerné
Fosse d'appel (m) : 0.2	Franchissabilité - truite : Franchissable mais avec retard
zone de remous (m) : -	Franchissabilité - petites espèces ¹ : Très difficilement franchissable
	Impact circulation sédimentaire : Faible

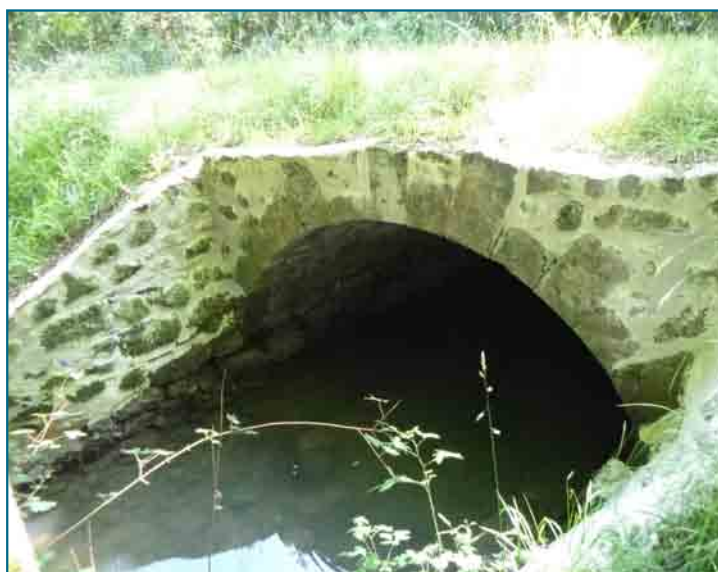
Type d'ouvrage : Obstacle induit par un pont	Gestion actuelle : -
Sous-type : Radier de pont	Usage(s) identifié(s) : Routier

Largeur (m) : 3	Hauteur de chute (m) : 0
Tirant d'eau (m) : 0.15	Franchissabilité - anguille : Absence d'obstacle
Redan (m) : -	Franchissabilité - brochet : non concerné
Fosse d'appel (m) : 0.2	Franchissabilité - truite : Absence d'obstacle
zone de remous (m) : -	Franchissabilité - petites espèces ¹ : Absence d'obstacle
	Impact circulation sédimentaire : Nul

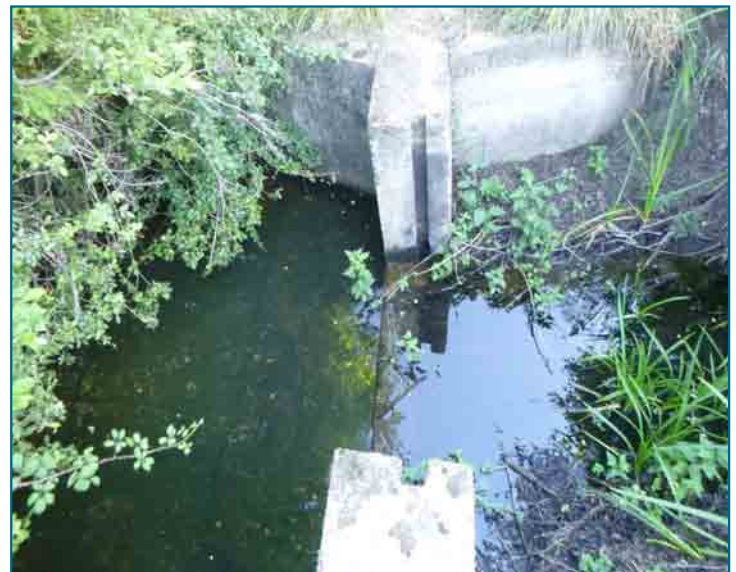
Intitulé masse d'eau : FRGR0425 - LA CLAISE ET SES AFFLUENTS DEPUIS LA SOURCE JUSQU'A LA CONFLUENCE AVEC LE RAU DES CINQ BONDES	Cours d'eau : Le Moury	Code ouvrage : OBS_MOU001_1	ROE : -
Date de visite : 24/06/2020	Coordonnées en Lambert 93 (m) : X 580842	Y 6632627	
Hydrologie : Proche de l'étiage

Type d'ouvrage : Élément mobile	Gestion actuelle : -
Sous-type : Batardeau	Usage(s) identifié(s) : Loisirs

Largeur (m) : 1.4	Hauteur de chute (m) : 0.005
Tirant d'eau (m) : 0.01	Franchissabilité - anguille : Franchissable sans difficulté apparente
Redan (m) : -	Franchissabilité - brochet : non concerné
Fosse d'appel (m) : 0.2	Franchissabilité - truite : Franchissable sans difficulté apparente
zone de remous (m) : -	Franchissabilité - petites espèces ¹ : Franchissable mais avec retard
	Impact circulation sédimentaire : Moyen

Quelle est la période de fermeture ?

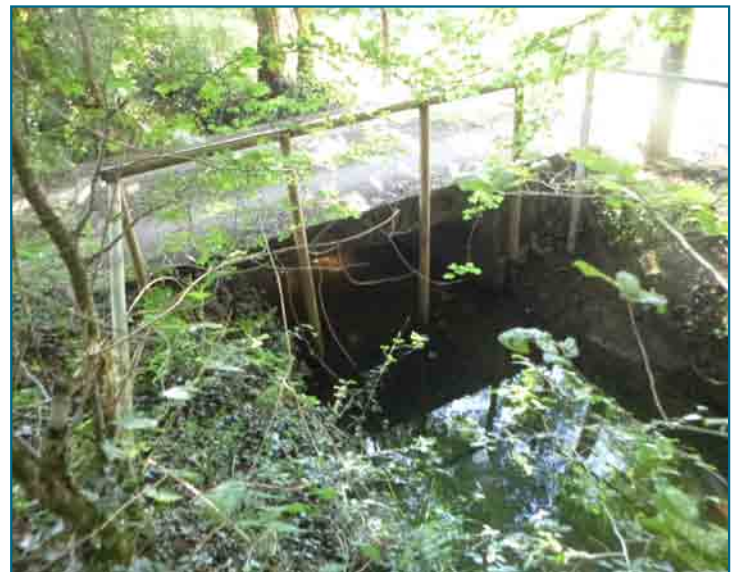
Intitulé masse d'eau : FRGR0425 - LA CLAISE ET SES AFFLUENTS DEPUIS LA SOURCE JUSQU'A LA CONFLUENCE AVEC LE RAU DES CINQ BONDES	Cours d'eau : Le Moury	Code ouvrage : OBS_MOU001_2	ROE : -
Date de visite : 24/06/2020	Coordonnées en Lambert 93 (m) : X 580609	Y 6632570	
Hydrologie : Proche de l'étiage

Type d'ouvrage : Obstacle induit par un pont	Gestion actuelle : -
Sous-type : Radier de pont	Usage(s) identifié(s) : Loisirs

Largeur (m) : 2.3	Hauteur de chute (m) : 0
Tirant d'eau (m) : 0.15	Franchissabilité - anguille : Absence d'obstacle
Redan (m) : -	Franchissabilité - brochet : non concerné
Fosse d'appel (m) : 0.15	Franchissabilité - truite : Absence d'obstacle
zone de remous (m) : -	Franchissabilité - petites espèces ¹ : Absence d'obstacle
	Impact circulation sédimentaire : Nul

Structure porteuse en lit mineur. Risque d'embâcles.

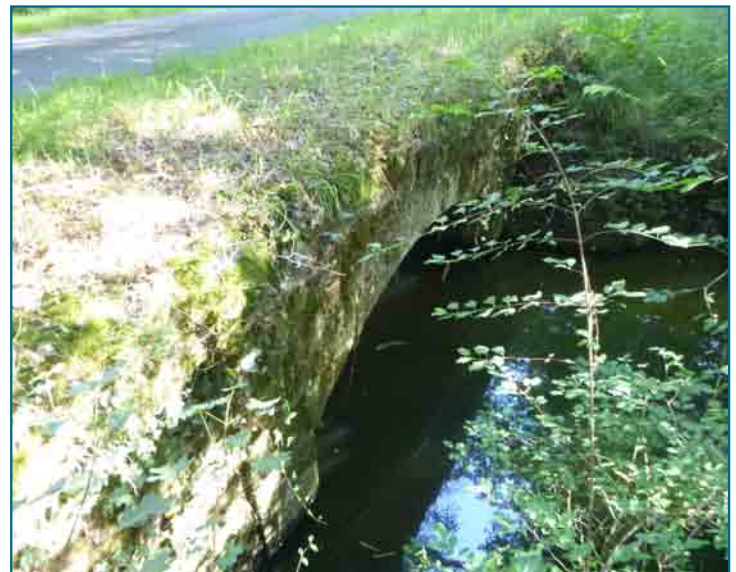
Intitulé masse d'eau :	FRGR0425 - LA CLAISE ET SES AFFLUENTS DEPUIS LA SOURCE JUSQU'A LA CONFLUENCE AVEC LE RAU DES CINQ BONDES	Cours d'eau :	Le Moury	Code ouvrage :	OBS_MOU002_1	ROE :	-
Date de visite :	24/06/2020	Coordonnées en Lambert 93 (m) :	X	580542	Y	6632512	
Hydrologie :	Proche de l'étiage

Type d'ouvrage :	Obstacle induit par un pont	Gestion actuelle :	-
Sous-type :	Radier de pont	Usage(s) identifié(s) :	Routier

Largeur (m) :	3	Hauteur de chute (m) :	0
Tirant d'eau (m) :	0.35	Franchissabilité - anguille :	Absence d'obstacle
Redan (m) :	-	Franchissabilité - brochet :	non concerné
Fosse d'appel (m) :	0.65	Franchissabilité - truite :	Absence d'obstacle
zone de remous (m) :	-	Franchissabilité - petites espèces ¹ :	Absence d'obstacle
		Impact circulation sédimentaire :	Nul

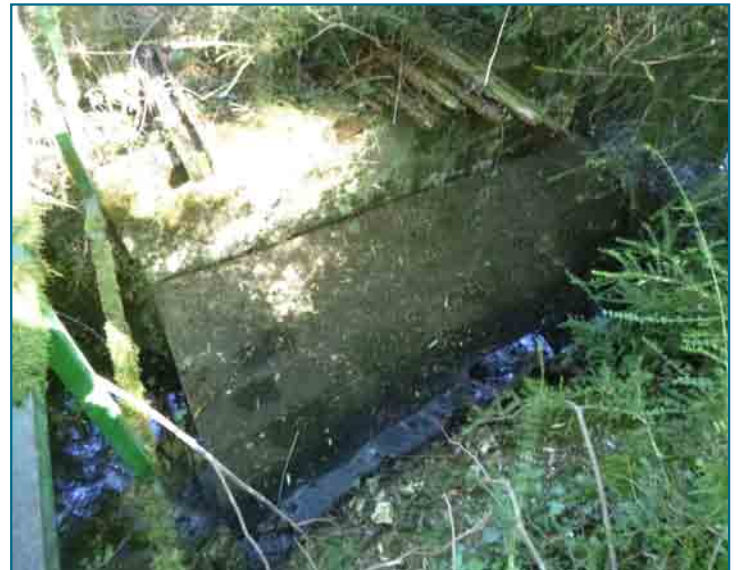
Intitulé masse d'eau : FRGR0425 - LA CLAISE ET SES AFFLUENTS DEPUIS LA SOURCE JUSQU'A LA CONFLUENCE AVEC LE RAU DES CINQ BONDES	Cours d'eau : Le Moury	Code ouvrage : OBS_MOU002_2	ROE : -
Date de visite : 24/06/2020	Coordonnées en Lambert 93 (m) : X 580511	Y 6632506	
Hydrologie : Proche de l'étiage

Type d'ouvrage : Obstacle induit par un pont	Gestion actuelle : -
Sous-type : Radier de pont	Usage(s) identifié(s) : Aucun

Largeur (m) : 2	Hauteur de chute (m) : 0.2
Tirant d'eau (m) : 0.02	Franchissabilité - anguille : Franchissable mais avec retard
Redan (m) : -	Franchissabilité - brochet : non concerné
Fosse d'appel (m) : 0.5	Franchissabilité - truite : Obstacle infranchissable
zone de remous (m) : -	Franchissabilité - petites espèces ¹ : Obstacle infranchissable
	Impact circulation sédimentaire : Moyen

Passerelle en béton effondrée

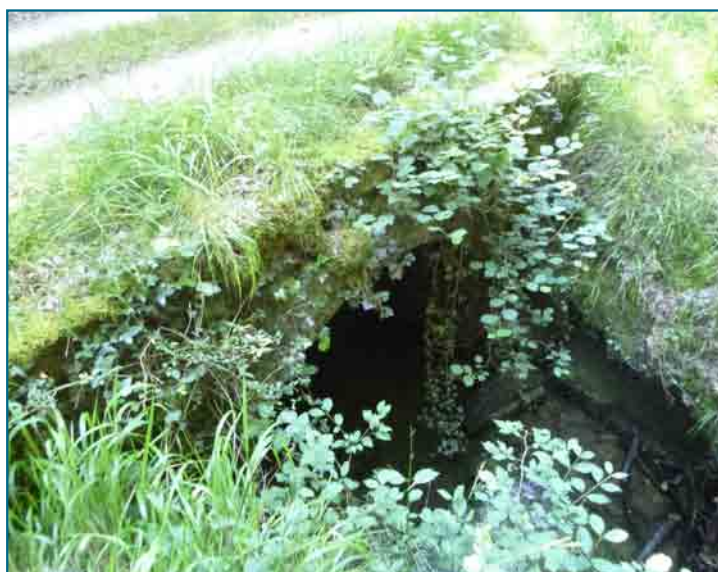
Intitulé masse d'eau : FRGR0425 - LA CLAISE ET SES AFFLUENTS DEPUIS LA SOURCE JUSQU'A LA CONFLUENCE AVEC LE RAU DES CINQ BONDES	Cours d'eau : Le Moury	Code ouvrage : OBS_MOU003_1	ROE : -
Date de visite : 24/06/2020	Coordonnées en Lambert 93 (m) : X 580221	Y 6632355	
Hydrologie : Proche de l'étiage

Type d'ouvrage : Obstacle induit par un pont	Gestion actuelle : -
Sous-type : Radier de pont	Usage(s) identifié(s) : Routier

Largeur (m) : 2	Hauteur de chute (m) : 0
Tirant d'eau (m) : 0.15	Franchissabilité - anguille : Absence d'obstacle
Redan (m) : -	Franchissabilité - brochet : non concerné
Fosse d'appel (m) : 0.15	Franchissabilité - truite : Absence d'obstacle
zone de remous (m) : -	Franchissabilité - petites espèces ¹ : Absence d'obstacle
	Impact circulation sédimentaire : Nul

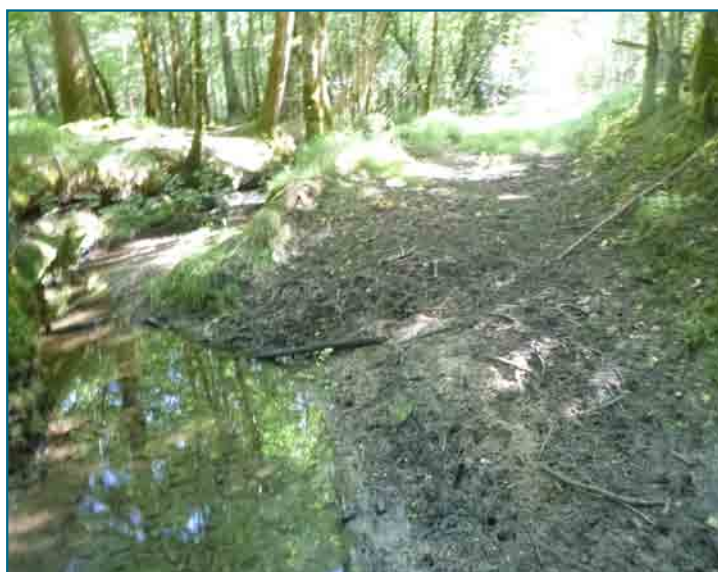
Intitulé masse d'eau : FRGR0425 - LA CLAISE ET SES AFFLUENTS DEPUIS LA SOURCE JUSQU'À LA CONFLUENCE AVEC LE RAU DES CINQ BONDES	Cours d'eau : Le Moury	Code ouvrage : OBS_MOU003_2	ROE : -
Date de visite : 24/06/2020	Coordonnées en Lambert 93 (m) : X 580135	Y 6632281	
Hydrologie : Proche de l'étiage

Type d'ouvrage : Obstacle induit par un pont	Gestion actuelle : -
Sous-type : Passage à gué	Usage(s) identifié(s) : Routier

Largeur (m) : 1.5	Hauteur de chute (m) : 0.05
Tirant d'eau (m) : 0.02	Franchissabilité - anguille : Franchissable sans difficulté apparente
Redan (m) : -	Franchissabilité - brochet : non concerné
Fosse d'appel (m) : 0.1	Franchissabilité - truite : Franchissable mais avec retard
zone de remous (m) : -	Franchissabilité - petites espèces ¹ : Franchissable mais avec retard
	Impact circulation sédimentaire : Nul

Mise en suspension de particules fines.

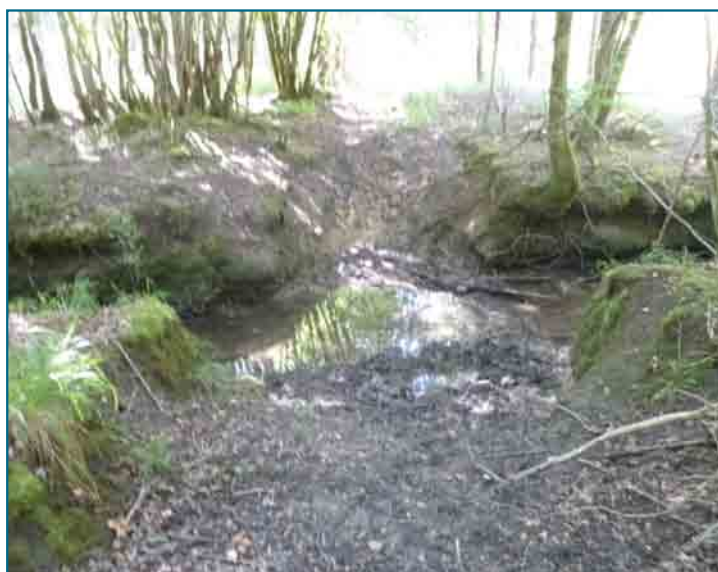
Intitulé masse d'eau : FRGR0425 - LA CLAISE ET SES AFFLUENTS DEPUIS LA SOURCE JUSQU'A LA CONFLUENCE AVEC LE RAU DES CINQ BONDES	Cours d'eau : Le Moury	Code ouvrage : OBS_MOU005_1	ROE : -
Date de visite : 24/06/2020	Coordonnées en Lambert 93 (m) : X 579711	Y 6632005	
Hydrologie : Proche de l'étiage

Type d'ouvrage : Obstacle induit par un pont	Gestion actuelle : -
Sous-type : Passage à gué	Usage(s) identifié(s) : Aucun

Largeur (m) : 2	Hauteur de chute (m) : 0.02
Tirant d'eau (m) : 0.05	Franchissabilité - anguille : Absence d'obstacle
Redan (m) : -	Franchissabilité - brochet : non concerné
Fosse d'appel (m) : 0.05	Franchissabilité - truite : Franchissable mais avec retard
zone de remous (m) : -	Franchissabilité - petites espèces ¹ : Absence d'obstacle
	Impact circulation sédimentaire : Nul

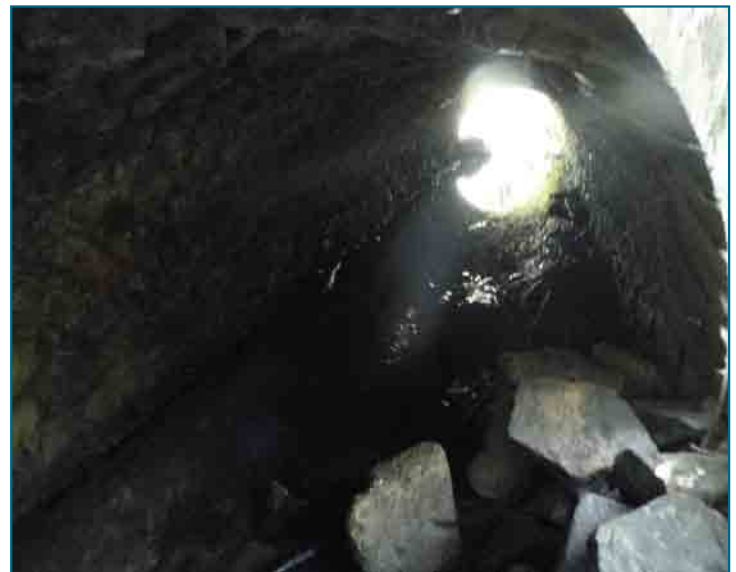
Intitulé masse d'eau : FRGR0425 - LA CLAISE ET SES AFFLUENTS DEPUIS LA SOURCE JUSQU'A LA CONFLUENCE AVEC LE RAU DES CINQ BONDES	Cours d'eau : Le Moury	Code ouvrage : OBS_MOU006_1	ROE : -
Date de visite : 24/06/2020	Coordonnées en Lambert 93 (m) : X 579418	Y 6631911	
Hydrologie : Proche de l'étiage

Type d'ouvrage : Obstacle induit par un pont	Gestion actuelle : -
Sous-type : Radier de pont	Usage(s) identifié(s) : Routier

Largeur (m) : 2.2	Hauteur de chute (m) : 0
Tirant d'eau (m) : 0.1	Franchissabilité - anguille : Absence d'obstacle
Redan (m) : -	Franchissabilité - brochet : non concerné
Fosse d'appel (m) : 0.1	Franchissabilité - truite : Absence d'obstacle
zone de remous (m) : -	Franchissabilité - petites espèces ¹ : Absence d'obstacle
	Impact circulation sédimentaire : Nul

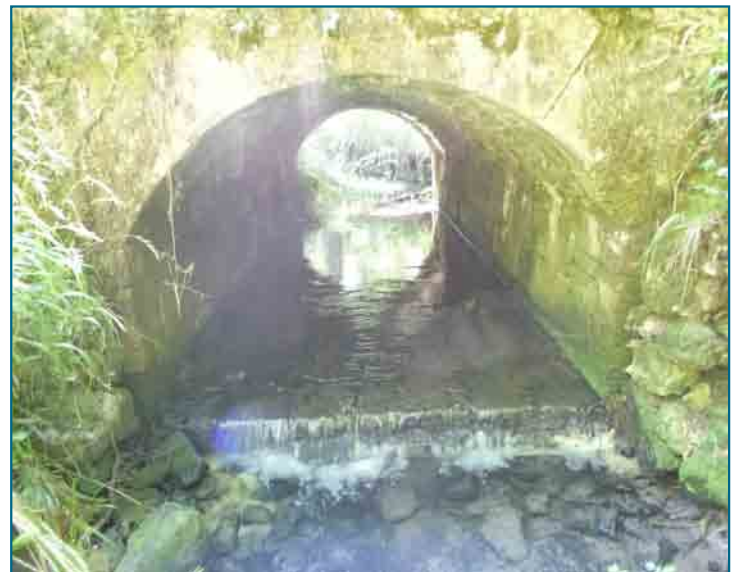
Intitulé masse d'eau : FRGR0425 - LA CLAISE ET SES AFFLUENTS DEPUIS LA SOURCE JUSQU'A LA CONFLUENCE AVEC LE RAU DES CINQ BONDES	Cours d'eau : Le Moury	Code ouvrage : OBS_MOU006_2	ROE : -
Date de visite : 24/06/2020	Coordonnées en Lambert 93 (m) : X 579378	Y 6631909	
Hydrologie : Proche de l'étiage

Type d'ouvrage : Obstacle induit par un pont	Gestion actuelle : -
Sous-type : Radier de pont	Usage(s) identifié(s) : Routier

Largeur (m) : 2	Hauteur de chute (m) : 0.2
Tirant d'eau (m) : 0.02	Franchissabilité - anguille : Difficilement franchissable
Redan (m) : -	Franchissabilité - brochet : non concerné
Fosse d'appel (m) : 0.13	Franchissabilité - truite : Difficilement franchissable
zone de remous (m) : -	Franchissabilité - petites espèces ¹ : Obstacle infranchissable
	Impact circulation sédimentaire : Faible

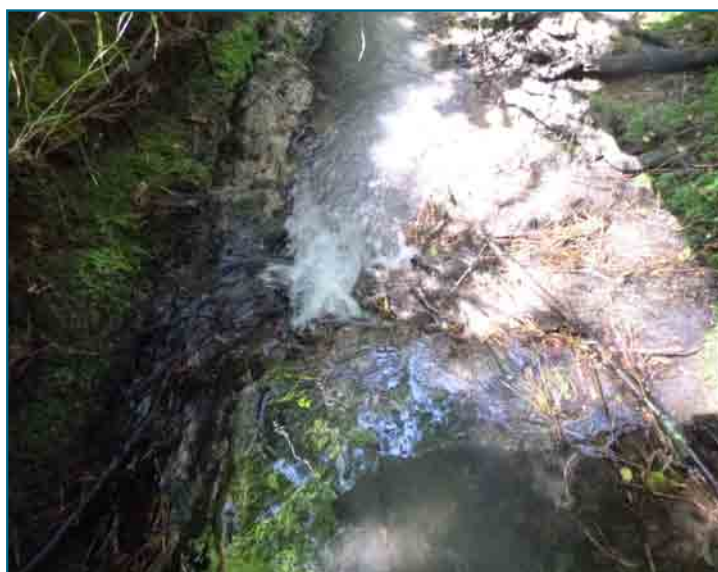
Largeur (m) : 1.2	Hauteur de chute (m) : 0.25
Tirant d'eau (m) : 0.02	Franchissabilité - anguille : Franchissable sans difficulté apparente
Redan (m) : -	Franchissabilité - brochet : non concerné
Fosse d'appel (m) : 0.35	Franchissabilité - truite : Franchissable mais avec retard
zone de remous (m) : -	Franchissabilité - petites espèces ¹ : Très difficilement franchissable
	Impact circulation sédimentaire : Faible

Seuil naturel. Incision du cours d'eau.

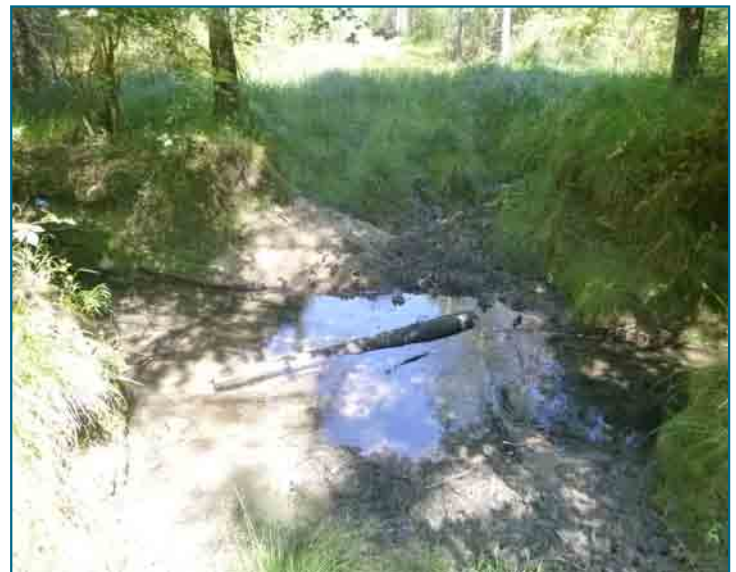
Intitulé masse d'eau : FRGR0425 - LA CLAISE ET SES AFFLUENTS DEPUIS LA SOURCE JUSQU'A LA CONFLUENCE AVEC LE RAU DES CINQ BONDES	Cours d'eau : Le Moury	Code ouvrage : OBS_MOU006_4	ROE : -
Date de visite : 24/06/2020	Coordonnées en Lambert 93 (m) : X 578930	Y 6631769	
Hydrologie : Proche de l'étiage

Largeur (m) : 2	Hauteur de chute (m) : 0
Tirant d'eau (m) : 0.15	Franchissabilité - anguille : Absence d'obstacle
Redan (m) : -	Franchissabilité - brochet : non concerné
Fosse d'appel (m) : 0.2	Franchissabilité - truite : Absence d'obstacle
zone de remous (m) : -	Franchissabilité - petites espèces ¹ : Absence d'obstacle
	Impact circulation sédimentaire : Nul

Mise en suspension des particules fines et piétinement des berges.

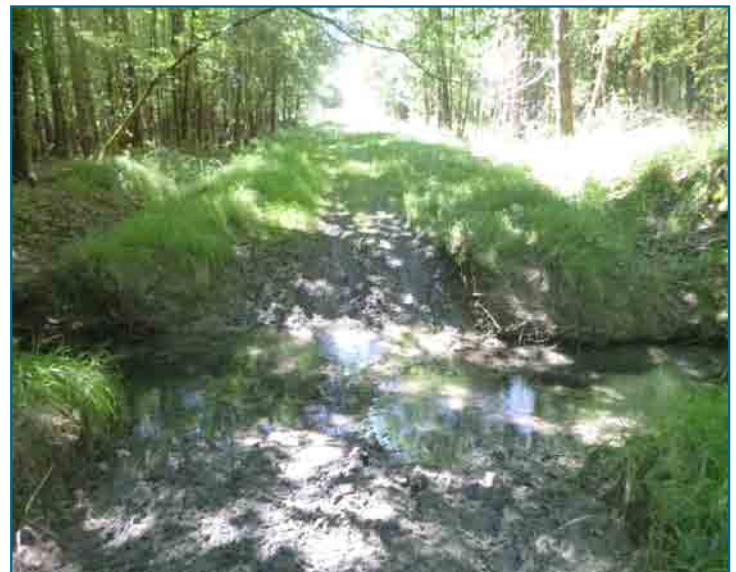
Intitulé masse d'eau : FRGR0425 - LA CLAISE ET SES AFFLUENTS DEPUIS LA SOURCE JUSQU'A LA CONFLUENCE AVEC LE RAU DES CINQ BONDES	Cours d'eau : Le Moury	Code ouvrage : OBS_MOU007_1	ROE : -
Date de visite : 24/06/2020	Coordonnées en Lambert 93 (m) : X 578728	Y 6631739	
Hydrologie : Proche de l'étiage

Largeur (m) : 2.5	Hauteur de chute (m) : 0.1
Tirant d'eau (m) : 0.1	Franchissabilité - anguille : Absence d'obstacle
Redan (m) : -	Franchissabilité - brochet : non concerné
Fosse d'appel (m) : 0.1	Franchissabilité - truite : Absence d'obstacle
zone de remous (m) : -	Franchissabilité - petites espèces ¹ : Absence d'obstacle
	Impact circulation sédimentaire : Nul

Mise en suspension de particules fines et piétinement prononcé des berges.

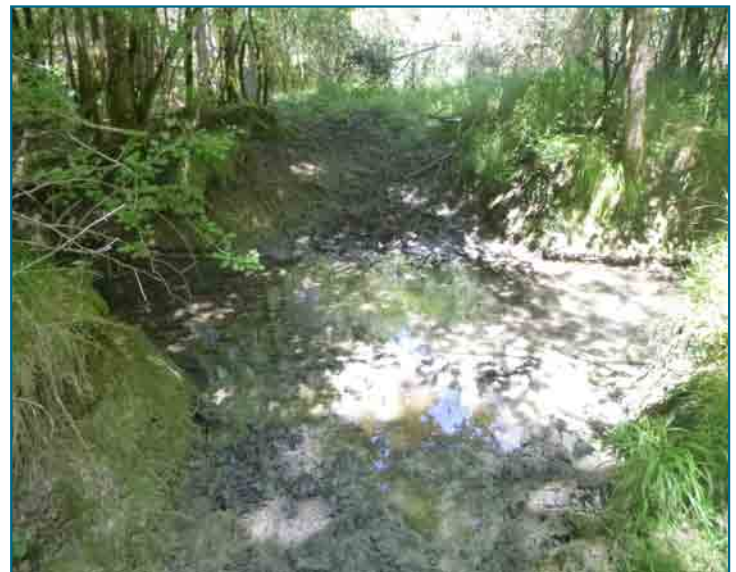
Intitulé masse d'eau : FRGR0425 - LA CLAISE ET SES AFFLUENTS DEPUIS LA SOURCE JUSQU'A LA CONFLUENCE AVEC LE RAU DES CINQ BONDES	Cours d'eau : Le Moury	Code ouvrage : OBS_MOU007_2	ROE : -
Date de visite : 24/06/2020	Coordonnées en Lambert 93 (m) : X 578423	Y 6631751	
Hydrologie : Proche de l'étiage

Largeur (m) : -	Hauteur de chute (m) : -
Tirant d'eau (m) : -	Franchissabilité - anguille : Absence d'obstacle
Redan (m) : -	Franchissabilité - brochet : non concerné
Fosse d'appel (m) : -	Franchissabilité - truite : Absence d'obstacle
zone de remous (m) : -	Franchissabilité - petites espèces ¹ : Absence d'obstacle
	Impact circulation sédimentaire : Nul

Mise en suspension de particules fines et piétinement prononcé des berges.

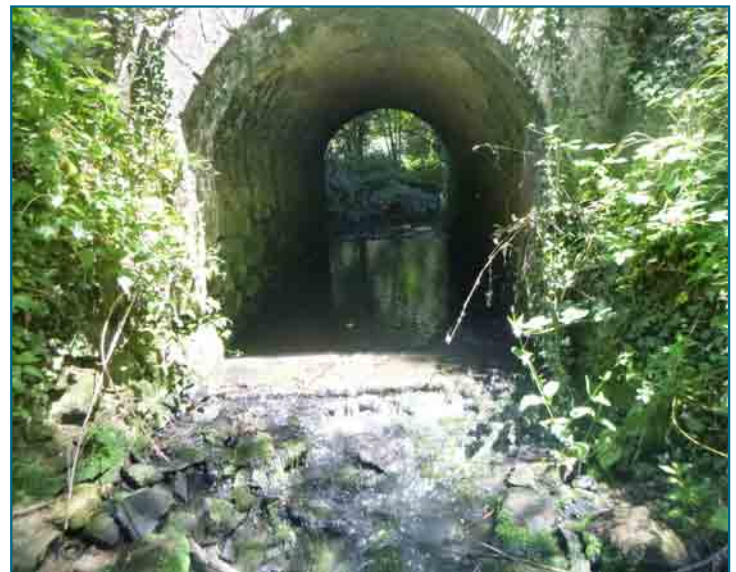
Intitulé masse d'eau : FRGR0425 - LA CLAISE ET SES AFFLUENTS DEPUIS LA SOURCE JUSQU'A LA CONFLUENCE AVEC LE RAU DES CINQ BONDES	Cours d'eau : Le Moury	Code ouvrage : OBS_MOU008_1	ROE : -
Date de visite : 24/06/2020	Coordonnées en Lambert 93 (m) : X 578220	Y 6631700	
Hydrologie : Proche de l'étiage

Largeur (m) : 2.1	Hauteur de chute (m) : 0.25
Tirant d'eau (m) : 0.05	Franchissabilité - anguille : Franchissable sans difficulté apparente
Redan (m) : 0	Franchissabilité - brochet : non concerné
Fosse d'appel (m) : 0.2	Franchissabilité - truite : Franchissable mais avec retard
zone de remous (m) : -	Franchissabilité - petites espèces ¹ : Difficilement franchissable
	Impact circulation sédimentaire : Faible

Chute aboutissant sur un enrochement. Tirant d'eau limitant.

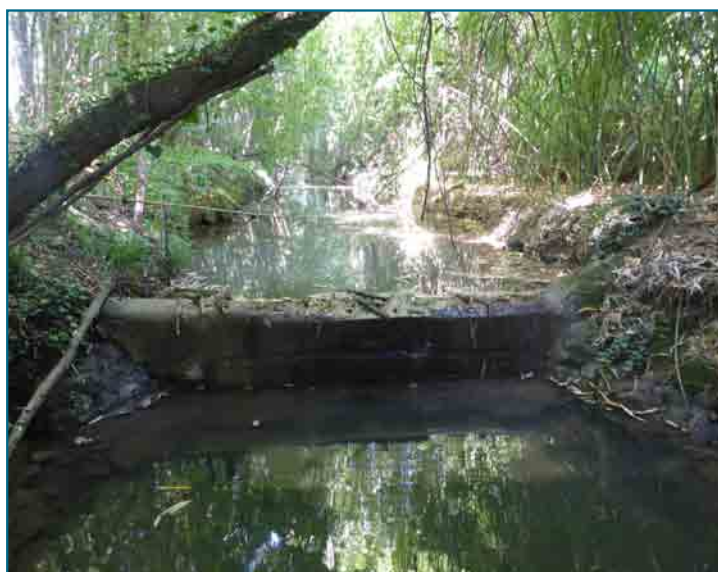
Largeur (m) : 3	Hauteur de chute (m) : 0.48
Tirant d'eau (m) : 0	Franchissabilité - anguille : Franchissable mais avec retard
Redan (m) : -	Franchissabilité - brochet : non concerné
Fosse d'appel (m) : 0.4	Franchissabilité - truite : Difficilement franchissable
zone de remous (m) : 100	Franchissabilité - petites espèces ¹ : -
	Impact circulation sédimentaire : Moyen

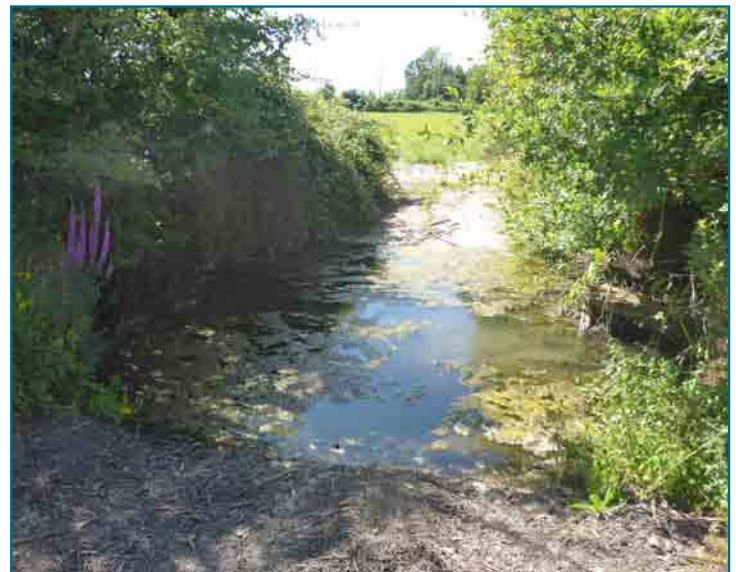
Largeur (m) :	3	Hauteur de chute (m) :	0.12
Tirant d'eau (m) :	0.05	Franchissabilité - anguille :	Franchissable sans difficulté apparente
Redan (m) :	-	Franchissabilité - brochet :	non concerné
Fosse d'appel (m) :	0.15	Franchissabilité - truite :	Franchissable mais avec retard
zone de remous (m) :		Franchissabilité - petites espèces ¹ :	-
		Impact circulation sédimentaire :	Faible

Développement algal très important.

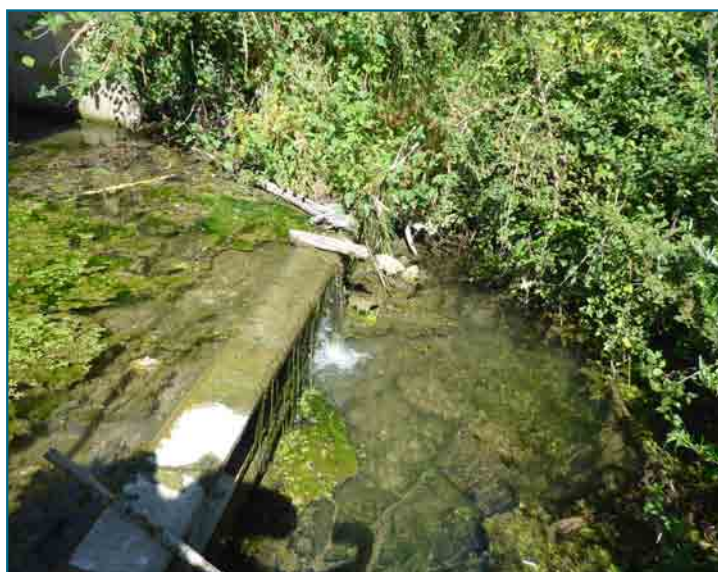
Largeur (m) : 3.5	Hauteur de chute (m) : 0.45
Tirant d'eau (m) : -	Franchissabilité - anguille : Difficilement franchissable
Redan (m) : -	Franchissabilité - brochet : non concerné
Fosse d'appel (m) : 0.4	Franchissabilité - truite : Difficilement franchissable
zone de remous (m) : 50	Franchissabilité - petites espèces ¹ : -
	Impact circulation sédimentaire : Moyen

Poteau téléphonique béton en travers du cours d'eau faisant office de seuil.

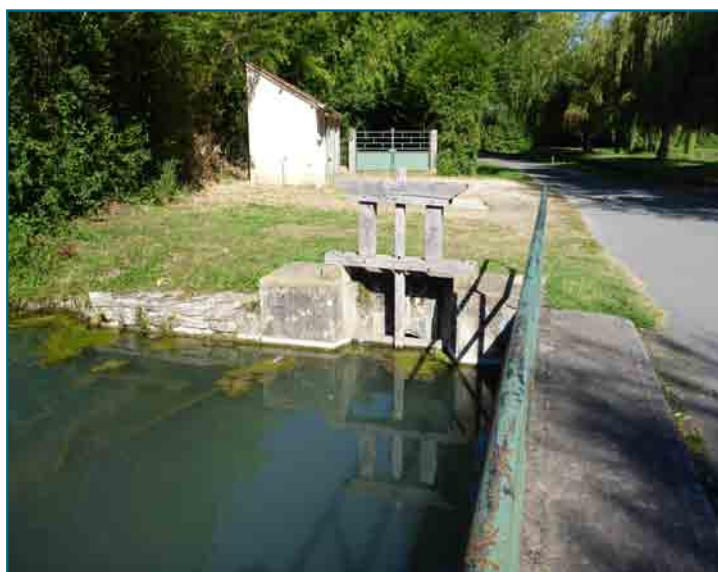
Largeur (m) :	-	Hauteur de chute (m) :	-
Tirant d'eau (m) :	-	Franchissabilité - anguille :	-
Redan (m) :	-	Franchissabilité - brochet :	non concerné
Fosse d'appel (m) :	-	Franchissabilité - truite :	-
zone de remous (m) :	-	Franchissabilité - petites espèces ¹ :	-
		Impact circulation sédimentaire :	Moyen

Vannage positionné en rive droite.

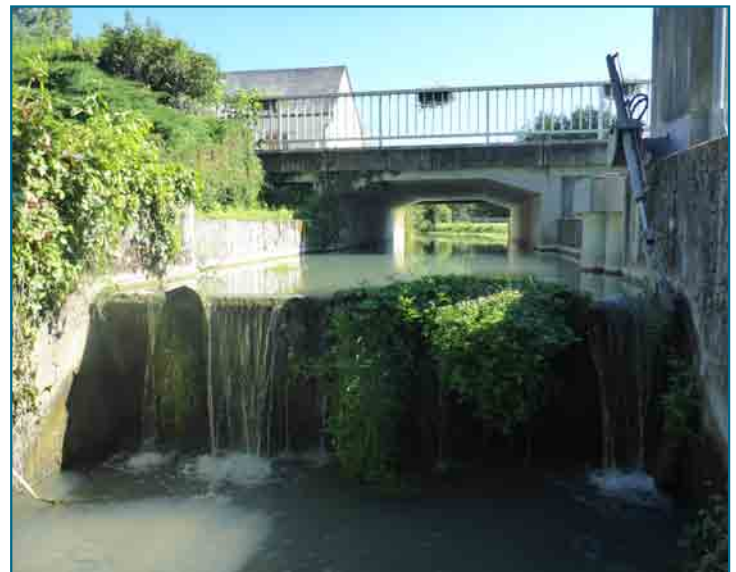
Largeur (m) :	4	Hauteur de chute (m) :	1.15
Tirant d'eau (m) :	0.03	Franchissabilité - anguille :	Très difficilement franchissable
Redan (m) :	-	Franchissabilité - brochet :	non concerné
Fosse d'appel (m) :	0.25	Franchissabilité - truite :	Très difficilement franchissable
zone de remous (m) :	250	Franchissabilité - petites espèces ¹ :	-
		Impact circulation sédimentaire :	Important

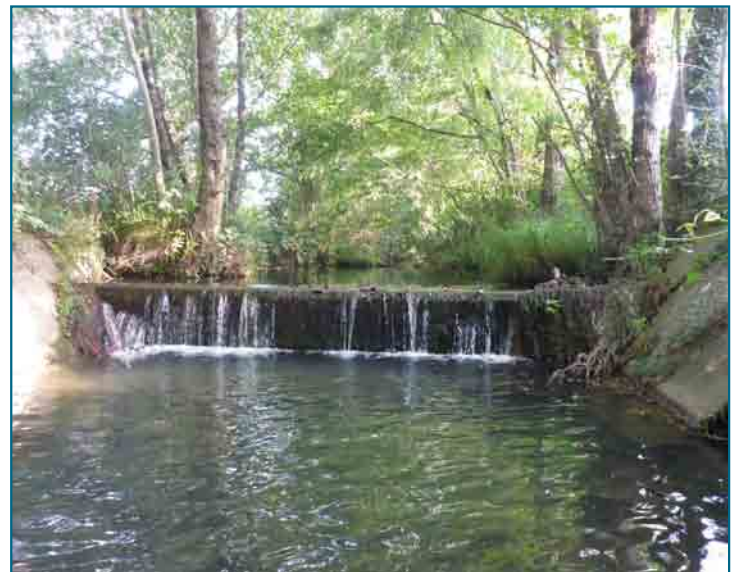
Largeur (m) :	4	Hauteur de chute (m) :	0.55
Tirant d'eau (m) :	0.04	Franchissabilité - anguille :	Très difficilement franchissable
Redan (m) :	-	Franchissabilité - brochet :	non concerné
Fosse d'appel (m) :	0.5	Franchissabilité - truite :	Très difficilement franchissable
zone de remous (m) :	200	Franchissabilité - petites espèces ¹ :	-
		Impact circulation sédimentaire :	Moyen

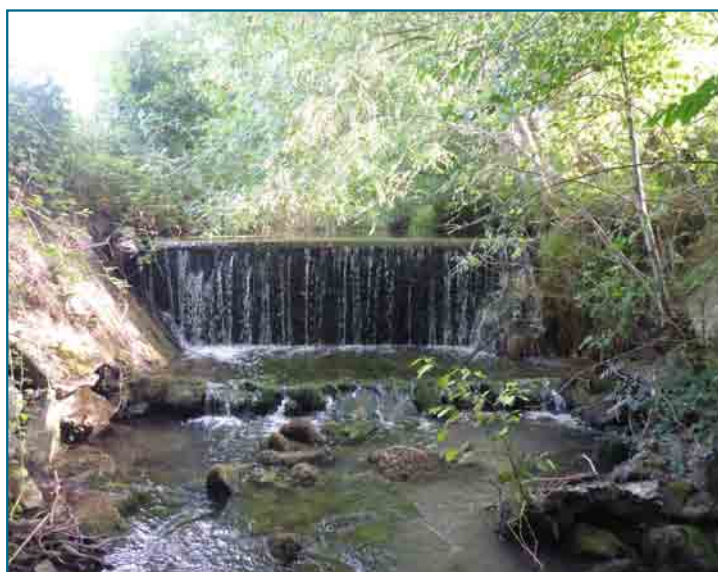
Largeur (m) : 4	Hauteur de chute (m) : 1.2
Tirant d'eau (m) : 0.03	Franchissabilité - anguille : Très difficilement franchissable
Redan (m) : -	Franchissabilité - brochet : non concerné
Fosse d'appel (m) : 0	Franchissabilité - truite : Très difficilement franchissable
zone de remous (m) : 100	Franchissabilité - petites espèces ¹ : -
	Impact circulation sédimentaire : Important

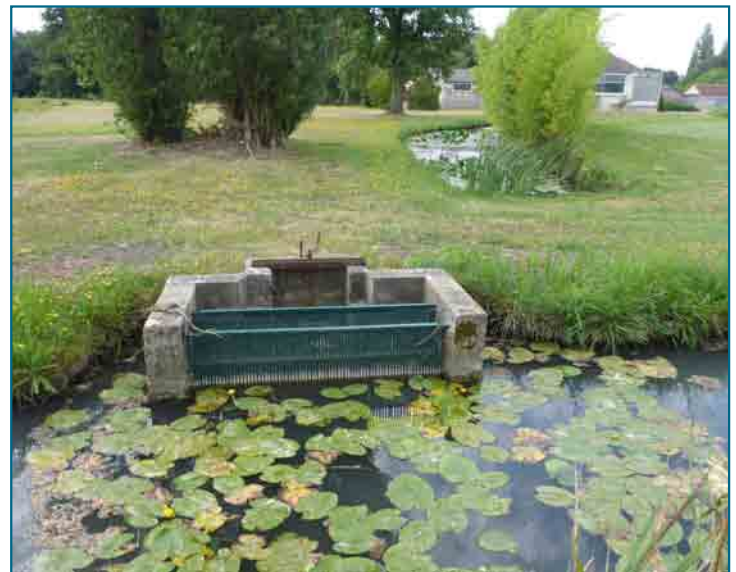
Largeur (m) :	-	Hauteur de chute (m) :	-
Tirant d'eau (m) :	-	Franchissabilité - anguille :	Difficilement franchissable
Redan (m) :	-	Franchissabilité - brochet :	non concerné
Fosse d'appel (m) :	-	Franchissabilité - truite :	Difficilement franchissable
zone de remous (m) :	-	Franchissabilité - petites espèces ¹ :	-
		Impact circulation sédimentaire :	Important

En rive gauche, pour alimenter en eau des bassins de la pisciculture.

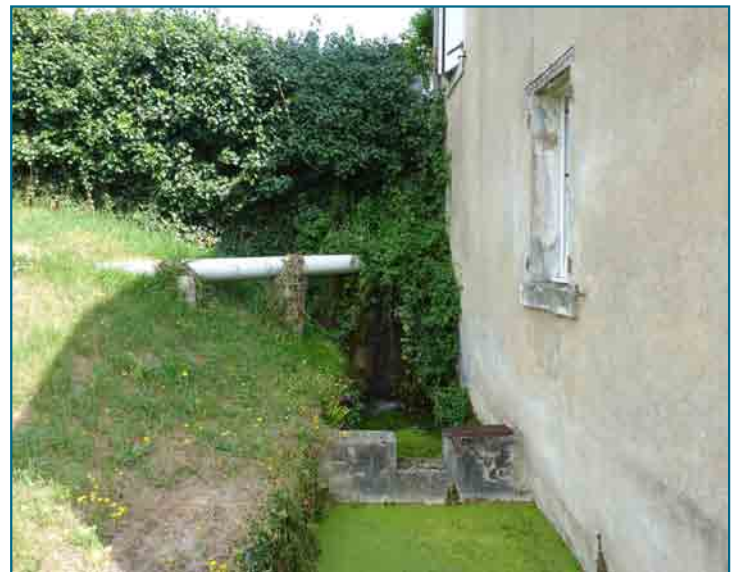
Largeur (m) : -	Hauteur de chute (m) : 2
Tirant d'eau (m) : -	Franchissabilité - anguille : Obstacle infranchissable
Redan (m) : -	Franchissabilité - brochet : non concerné
Fosse d'appel (m) : -	Franchissabilité - truite : Obstacle infranchissable
zone de remous (m) : -	Franchissabilité - petites espèces ¹ : -
	Impact circulation sédimentaire : Important

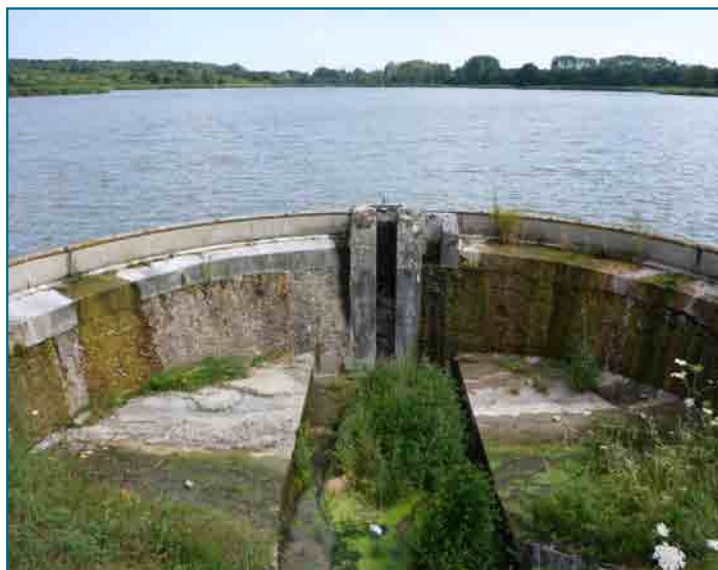
Largeur (m) : -	Hauteur de chute (m) : 2.5
Tirant d'eau (m) : -	Franchissabilité - anguille : Obstacle infranchissable
Redan (m) : -	Franchissabilité - brochet : non concerné
Fosse d'appel (m) : -	Franchissabilité - truite : Obstacle infranchissable
zone de remous (m) : -	Franchissabilité - petites espèces ¹ : -
	Impact circulation sédimentaire : Important

Ouvrage en sortie de l'étang du Tran

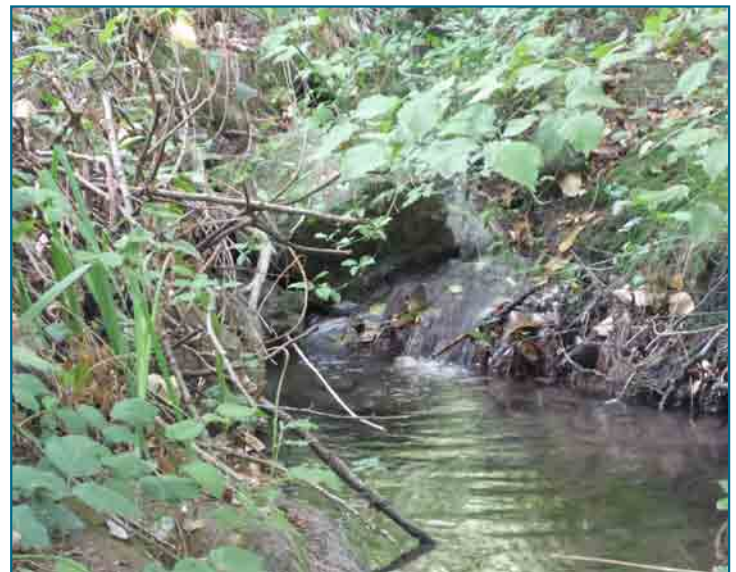
PHOTOGRAPHIE REPRÉSENTATIVE

Type d'ouvrage :	Seuil	Gestion actuelle :	-
Sous-type :	Sous type inconnu	Usage(s) identifié(s) :	Aucun

Largeur (m) :	1.5	Hauteur de chute (m) :	0.25
Tirant d'eau (m) :	0.03	Franchissabilité - anguille :	Franchissable mais avec retard
Redan (m) :	-	Franchissabilité - brochet :	non concerné
Fosse d'appel (m) :	0.2	Franchissabilité - truite :	Franchissable mais avec retard
zone de remous (m) :	-	Franchissabilité - petites espèces ¹ :	Franchissable mais avec retard
		Impact circulation sédimentaire :	Nul

Seuil naturel
