1.7 L'YOSON

Intitulé masse d'eau :	FRGR0425 - LA CLAISE ET SES AFFLUENTS DEPUIS LA SOURCE JUSQU'A LA CONFLUENCE AVEC LE RAU DES CINQ BONDES	Cours d'eau :	L'Yoson	Code ouvrage :	OBS_YOS001_1	ROE :	-
Date de visite :	25/06/2020	Coordonnées en Lambert 93 (m) :	X	578673	Y	6625171	
Hydrologie :	Proche de l'étiage

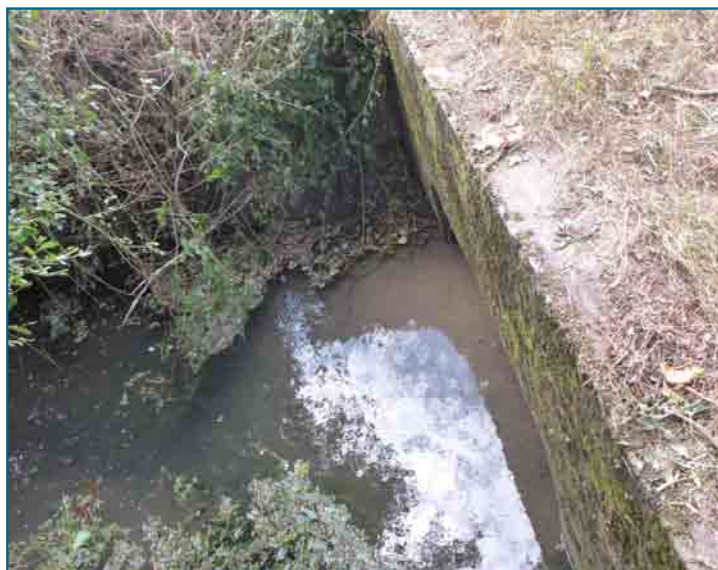
PHOTOGRAPHIE REPRÉSENTATIVE

Type d'ouvrage : Obstacle induit par un pont	Gestion actuelle : -
Sous-type : Radier de pont	Usage(s) identifié(s) : Routier

Largeur (m) : 2	Hauteur de chute (m) : 0
Tirant d'eau (m) : 0.15	Franchissabilité - anguille : Absence d'obstacle
Redan (m) : -	Franchissabilité - brochet : non concerné
Fosse d'appel (m) : 0.4	Franchissabilité - truite : Absence d'obstacle
zone de remous (m) : -	Franchissabilité - petites espèces ¹ : Absence d'obstacle
	Impact circulation sédimentaire : Nul

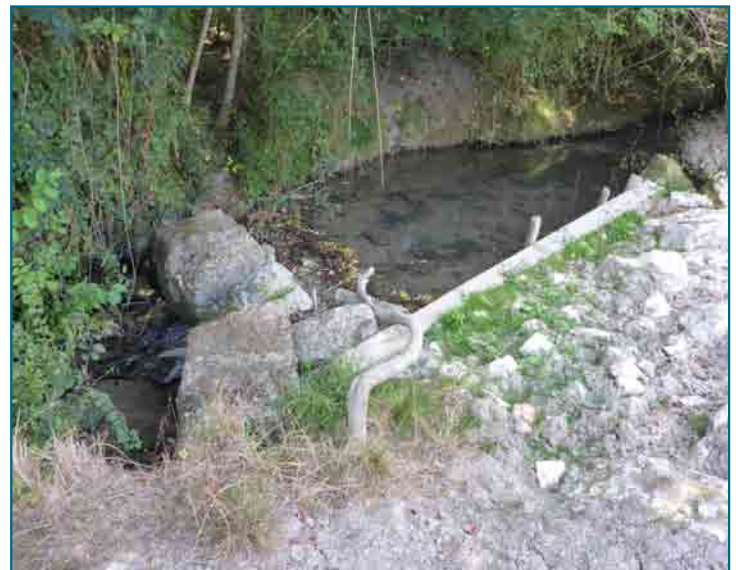
PHOTOGRAPHIE REPRÉSENTATIVE

Type d'ouvrage :	Seuil	Gestion actuelle :	-
Sous-type :	Enrochement	Usage(s) identifié(s) :	Abreuvement

Largeur (m) :	3.4	Hauteur de chute (m) :	0.8
Tirant d'eau (m) :	0	Franchissabilité - anguille :	Difficilement franchissable
Redan (m) :	-	Franchissabilité - brochet :	non concerné
Fosse d'appel (m) :	0.15	Franchissabilité - truite :	Obstacle infranchissable
zone de remous (m) :	-	Franchissabilité - petites espèces ¹ :	Obstacle infranchissable
		Impact circulation sédimentaire :	Important

Seuil en enrochement pour permettre un abreuvement en amont.

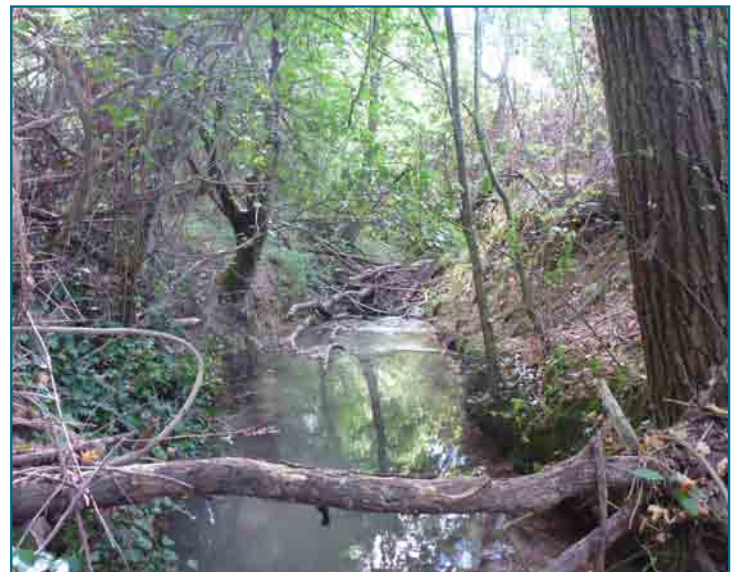
PHOTOGRAPHIE REPRÉSENTATIVE

Type d'ouvrage :	Seuil	Gestion actuelle :	-
Sous-type :	Sous type inconnu	Usage(s) identifié(s) :	Aucun

Largeur (m) :	2.5	Hauteur de chute (m) :	0.3
Tirant d'eau (m) :	0.05	Franchissabilité - anguille :	Difficilement franchissable
Redan (m) :	-	Franchissabilité - brochet :	non concerné
Fosse d'appel (m) :	0.15	Franchissabilité - truite :	Difficilement franchissable
zone de remous (m) :	-	Franchissabilité - petites espèces ¹ :	Très difficilement franchissable
		Impact circulation sédimentaire :	Moyen

Seuil naturel. Roche mère affleurante.

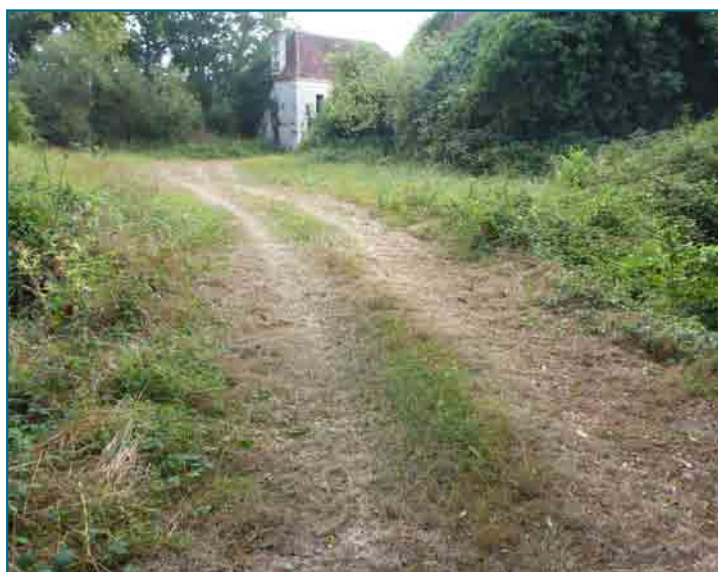
PHOTOGRAPHIE REPRÉSENTATIVE

Type d'ouvrage : Obstacle induit par un pont	Gestion actuelle : -
Sous-type : Buse	Usage(s) identifié(s) : Routier

Largeur (m) : 0.8	Hauteur de chute (m) : 0.4
Tirant d'eau (m) : 0.25	Franchissabilité - anguille : Obstacle infranchissable
Redan (m) : -	Franchissabilité - brochet : non concerné
Fosse d'appel (m) : 0.9	Franchissabilité - truite : Difficilement franchissable
zone de remous (m) : -	Franchissabilité - petites espèces ¹ : Obstacle infranchissable
	Impact circulation sédimentaire : Important

Mauvais callage en aval.

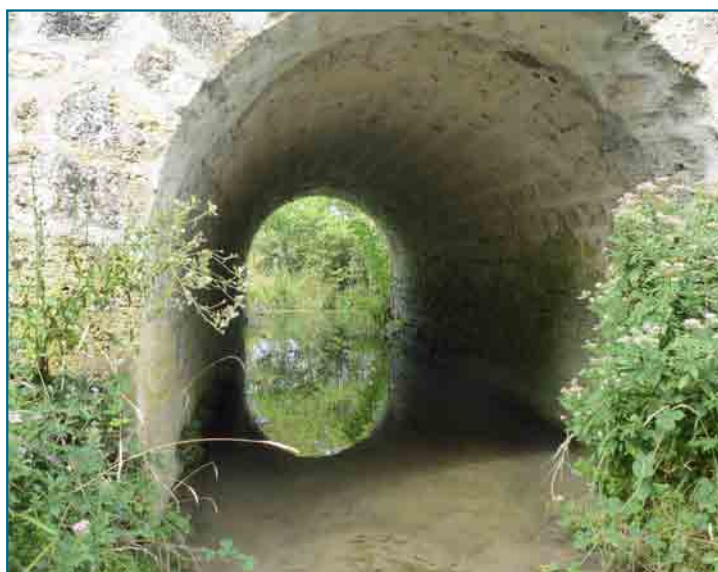
PHOTOGRAPHIE REPRÉSENTATIVE

Type d'ouvrage : Obstacle induit par un pont	Gestion actuelle : -
Sous-type : Radier de pont	Usage(s) identifié(s) : Routier

Largeur (m) : 3	Hauteur de chute (m) : 0
Tirant d'eau (m) : 0.2	Franchissabilité - anguille : Franchissable sans difficulté apparente
Redan (m) : -	Franchissabilité - brochet : non concerné
Fosse d'appel (m) : 0.5	Franchissabilité - truite : Franchissable sans difficulté apparente
zone de remous (m) : -	Franchissabilité - petites espèces ¹ : Franchissable sans difficulté apparente
	Impact circulation sédimentaire : Nul

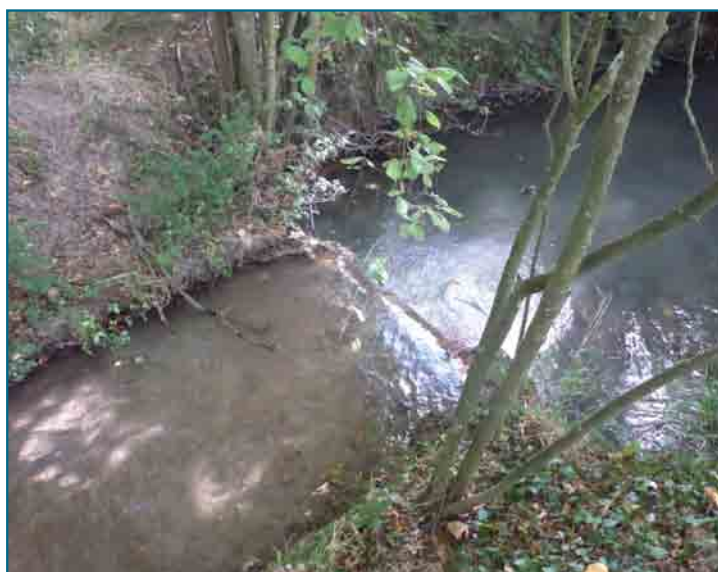
PHOTOGRAPHIE REPRÉSENTATIVE

Type d'ouvrage : Seuil	Gestion actuelle : -
Sous-type : Déversoir	Usage(s) identifié(s) : Aucun

Largeur (m) : 1.4	Hauteur de chute (m) : 0.2
Tirant d'eau (m) : 0.05	Franchissabilité - anguille : Difficilement franchissable
Redan (m) : -	Franchissabilité - brochet : non concerné
Fosse d'appel (m) : 0.4	Franchissabilité - truite : Franchissable mais avec retard
zone de remous (m) : -	Franchissabilité - petites espèces ¹ : Très difficilement franchissable
	Impact circulation sédimentaire : Important

Usage à confirmer.

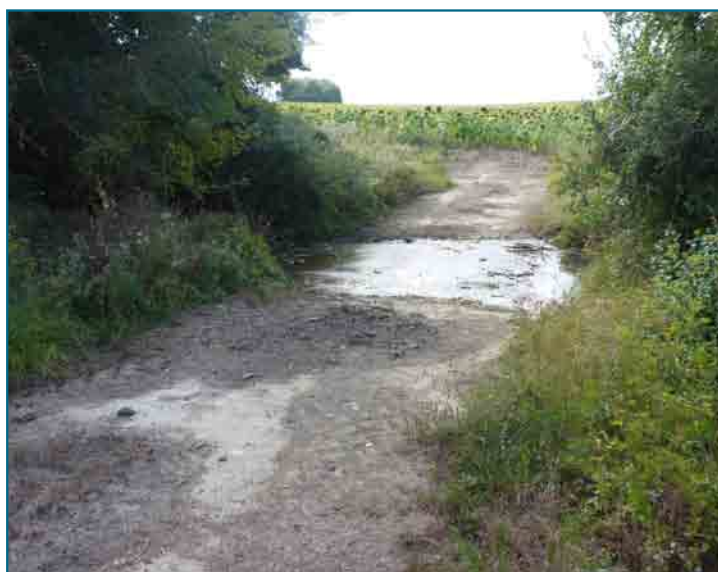
PHOTOGRAPHIE REPRÉSENTATIVE

Type d'ouvrage : Obstacle induit par un pont	Gestion actuelle : -
Sous-type : Passage à gué	Usage(s) identifié(s) : Agriculture

Largeur (m) : 5	Hauteur de chute (m) : 0.1
Tirant d'eau (m) : 0.05	Franchissabilité - anguille : Absence d'obstacle
Redan (m) : -	Franchissabilité - brochet : non concerné
Fosse d'appel (m) : 0.3	Franchissabilité - truite : Franchissable sans difficulté apparente
zone de remous (m) : -	Franchissabilité - petites espèces ¹ : Franchissable sans difficulté apparente
	Impact circulation sédimentaire : Faible

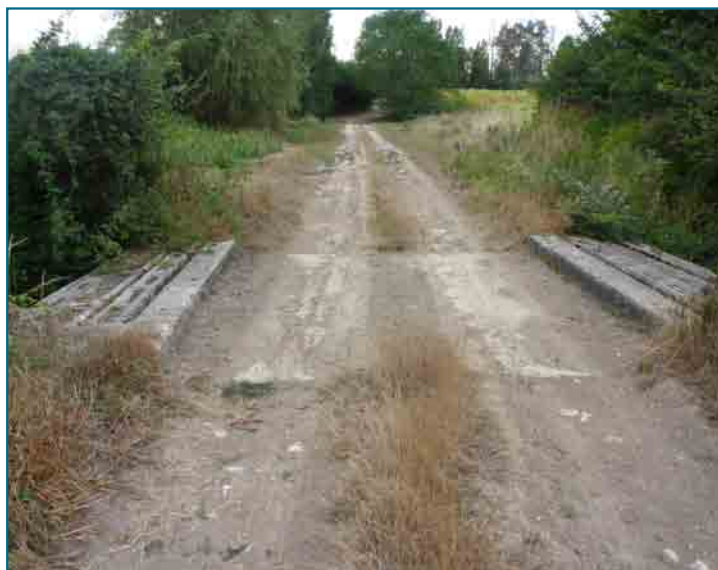
PHOTOGRAPHIE REPRÉSENTATIVE

Type d'ouvrage : Obstacle induit par un pont	Gestion actuelle : -
Sous-type : Radier de pont	Usage(s) identifié(s) : Routier

Largeur (m) : 3	Hauteur de chute (m) : 0
Tirant d'eau (m) : 0.14	Franchissabilité - anguille : Absence d'obstacle
Redan (m) : -	Franchissabilité - brochet : non concerné
Fosse d'appel (m) : 0.2	Franchissabilité - truite : Absence d'obstacle
zone de remous (m) : -	Franchissabilité - petites espèces ¹ : Absence d'obstacle
	Impact circulation sédimentaire : Nul

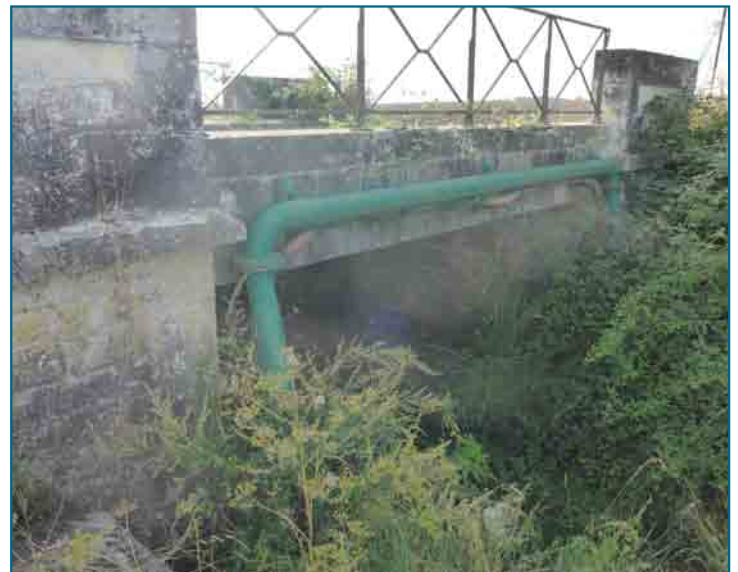
PHOTOGRAPHIE REPRÉSENTATIVE

Type d'ouvrage : Obstacle induit par un pont	Gestion actuelle : -
Sous-type : Radier de pont	Usage(s) identifié(s) : Routier

Largeur (m) : 5	Hauteur de chute (m) : 0
Tirant d'eau (m) : 0.1	Franchissabilité - anguille : Franchissable sans difficulté apparente
Redan (m) : -	Franchissabilité - brochet : non concerné
Fosse d'appel (m) : 0.12	Franchissabilité - truite : Franchissable sans difficulté apparente
zone de remous (m) : -	Franchissabilité - petites espèces ¹ : Franchissable sans difficulté apparente
	Impact circulation sédimentaire : Nul

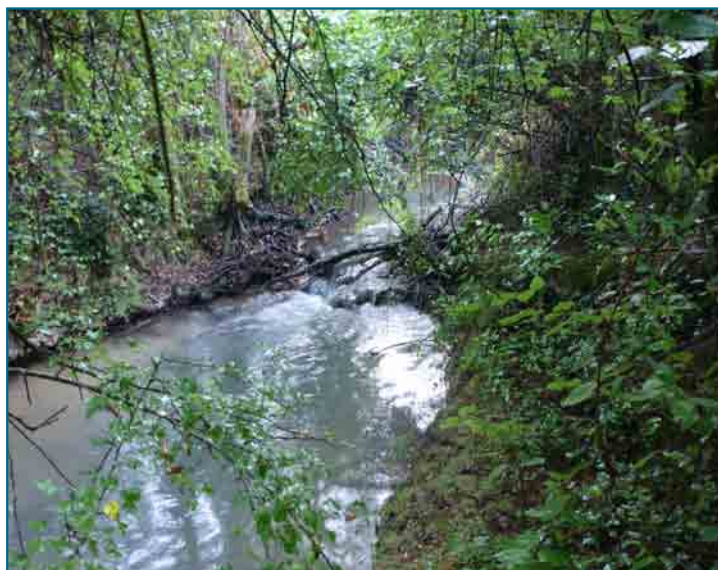
PHOTOGRAPHIE REPRÉSENTATIVE

Type d'ouvrage : Seuil	Gestion actuelle : -
Sous-type : Sous type inconnu	Usage(s) identifié(s) : Aucun

Largeur (m) : 1.3	Hauteur de chute (m) : 0.12
Tirant d'eau (m) : 0.05	Franchissabilité - anguille : Franchissable sans difficulté apparente
Redan (m) : -	Franchissabilité - brochet : non concerné
Fosse d'appel (m) : 0.54	Franchissabilité - truite : Franchissable mais avec retard
zone de remous (m) : -	Franchissabilité - petites espèces ¹ : Très difficilement franchissable
	Impact circulation sédimentaire : Faible

Seuil naturel. Racines d'aulnes.

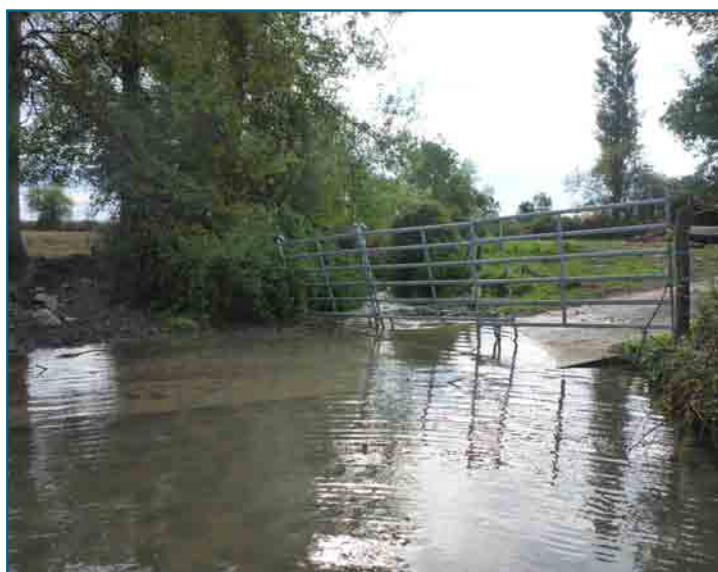
PHOTOGRAPHIE REPRÉSENTATIVE

Type d'ouvrage : Obstacle induit par un pont	Gestion actuelle : -
Sous-type : Passage à gué	Usage(s) identifié(s) : Abreuvement

Largeur (m) : 7	Hauteur de chute (m) : 0.1
Tirant d'eau (m) : 0.05	Franchissabilité - anguille : Absence d'obstacle
Redan (m) : -	Franchissabilité - brochet : non concerné
Fosse d'appel (m) : 0.2	Franchissabilité - truite : Franchissable sans difficulté apparente
zone de remous (m) : -	Franchissabilité - petites espèces ¹ : Franchissable mais avec retard
	Impact circulation sédimentaire : Nul

Passage à gué bétonné avec enrochements en aval.

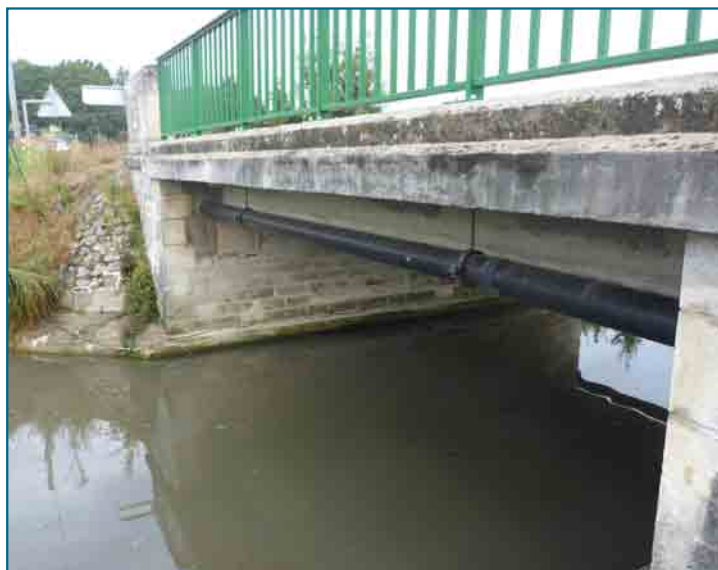
PHOTOGRAPHIE REPRÉSENTATIVE

Type d'ouvrage : Obstacle induit par un pont	Gestion actuelle : -
Sous-type : Radier de pont	Usage(s) identifié(s) : Routier

Largeur (m) : 6.5	Hauteur de chute (m) : 0
Tirant d'eau (m) : 0.4	Franchissabilité - anguille : Absence d'obstacle
Redan (m) : -	Franchissabilité - brochet : non concerné
Fosse d'appel (m) : 0.5	Franchissabilité - truite : Absence d'obstacle
zone de remous (m) : -	Franchissabilité - petites espèces ¹ : Absence d'obstacle
	Impact circulation sédimentaire : Nul

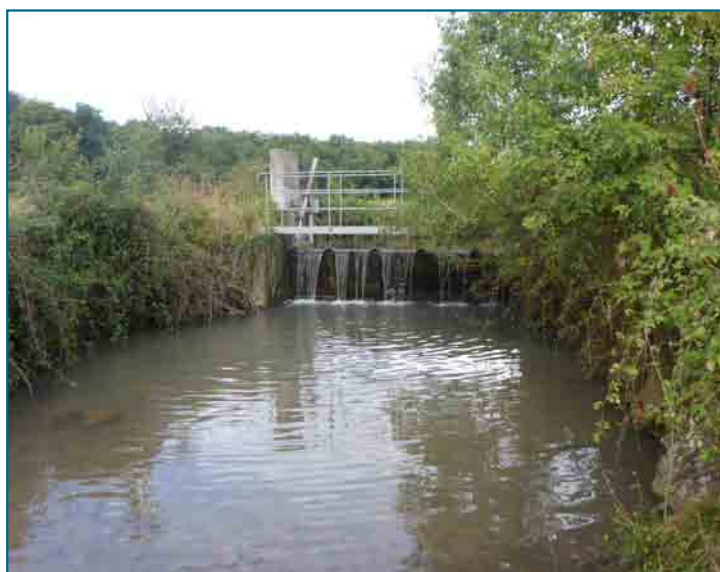
PHOTOGRAPHIE REPRÉSENTATIVE

Type d'ouvrage : Élément mobile	Gestion actuelle : -
Sous-type : Clapet basculant	Usage(s) identifié(s) : Pisciculture

Largeur (m) : 6	Hauteur de chute (m) : 1
Tirant d'eau (m) : 0	Franchissabilité - anguille : Obstacle infranchissable
Redan (m) : -	Franchissabilité - brochet : non concerné
Fosse d'appel (m) : 0.35	Franchissabilité - truite : Obstacle infranchissable
zone de remous (m) : -	Franchissabilité - petites espèces ¹ : Obstacle infranchissable
	Impact circulation sédimentaire : Nul

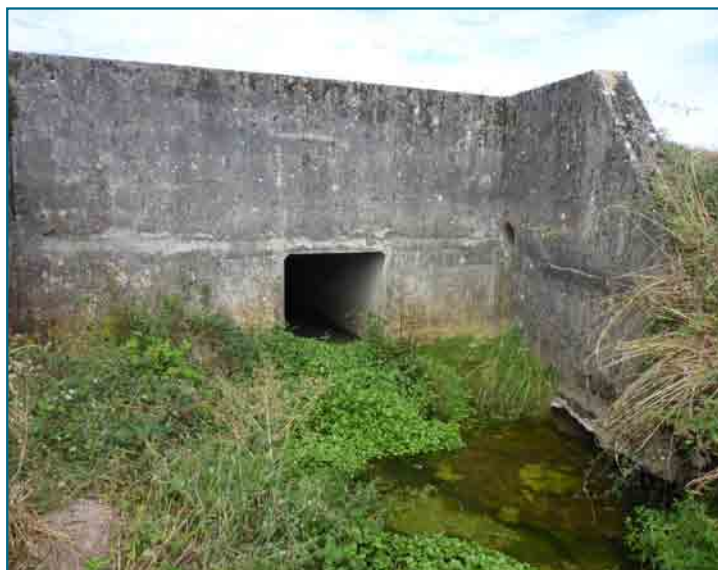
PHOTOGRAPHIE REPRÉSENTATIVE

Type d'ouvrage :	Obstacle induit par un pont	Gestion actuelle :	-
Sous-type :	Radier de pont	Usage(s) identifié(s) :	Routier

Largeur (m) :	1	Hauteur de chute (m) :	0.2
Tirant d'eau (m) :	0.05	Franchissabilité - anguille :	Franchissable mais avec retard
Redan (m) :	-	Franchissabilité - brochet :	non concerné
Fosse d'appel (m) :	0.25	Franchissabilité - truite :	Franchissable mais avec retard
zone de remous (m) :	-	Franchissabilité - petites espèces ¹ :	Difficilement franchissable
		Impact circulation sédimentaire :	Nul

Petite chute en sortie. Callage de l'ouvrage à revoir.

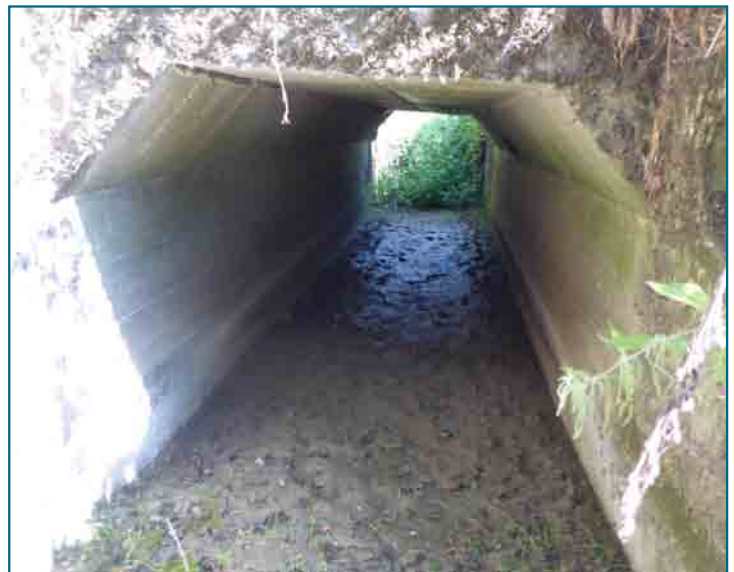
PHOTOGRAPHIE REPRÉSENTATIVE

Type d'ouvrage :	Obstacle induit par un pont	Gestion actuelle :	-
Sous-type :	Radier de pont	Usage(s) identifié(s) :	Routier

Largeur (m) :	1.5	Hauteur de chute (m) :	0
Tirant d'eau (m) :	0	Franchissabilité - anguille :	Franchissable mais avec retard
Redan (m) :	-	Franchissabilité - brochet :	non concerné
Fosse d'appel (m) :	0	Franchissabilité - truite :	Franchissable mais avec retard
zone de remous (m) :	-	Franchissabilité - petites espèces ¹ :	Franchissable mais avec retard
		Impact circulation sédimentaire :	Nul

Cours d'eau en assec.

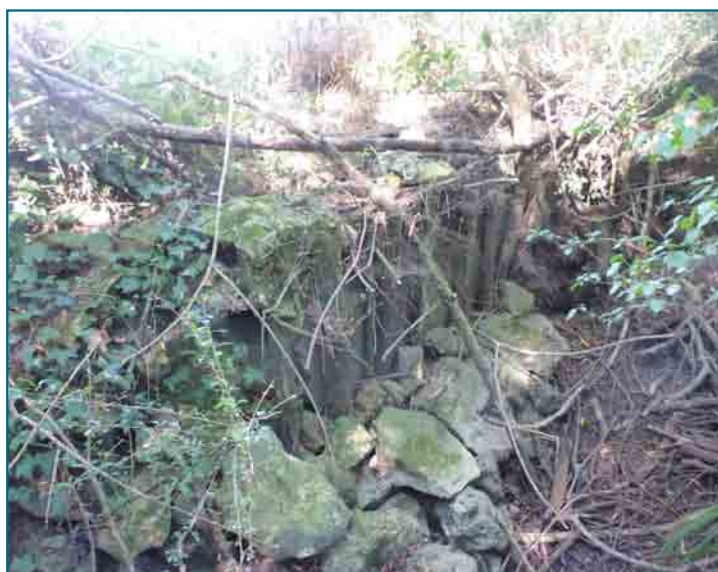
PHOTOGRAPHIE REPRÉSENTATIVE

Type d'ouvrage : Seuil	Gestion actuelle : -
Sous-type : Enrochement	Usage(s) identifié(s) : Loisirs

Largeur (m) : 2	Hauteur de chute (m) : 1.2
Tirant d'eau (m) : 0	Franchissabilité - anguille : Obstacle infranchissable
Redan (m) : -	Franchissabilité - brochet : non concerné
Fosse d'appel (m) : 0	Franchissabilité - truite : Obstacle infranchissable
zone de remous (m) : -	Franchissabilité - petites espèces ¹ : Obstacle infranchissable
	Impact circulation sédimentaire : Nul

Seuil d'alimentation de la mare en bordure.

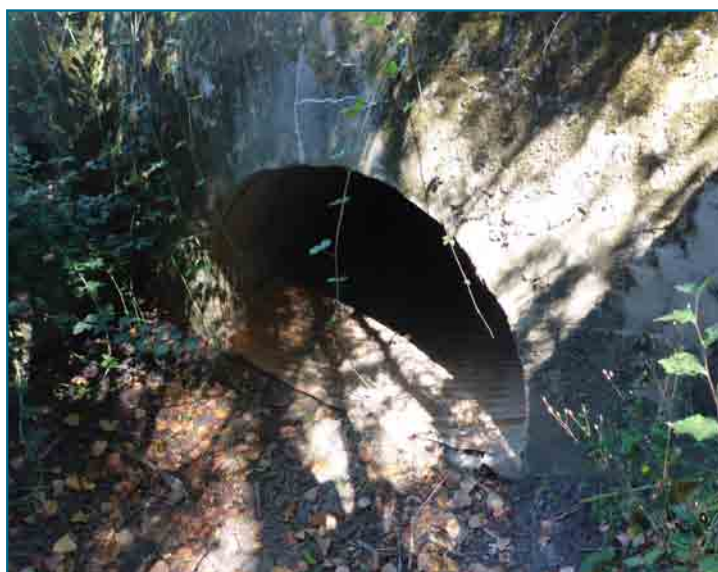
PHOTOGRAPHIE REPRÉSENTATIVE

Type d'ouvrage : Obstacle induit par un pont	Gestion actuelle : -
Sous-type : Buse	Usage(s) identifié(s) : Routier

Largeur (m) : 1.8	Hauteur de chute (m) : 0.05
Tirant d'eau (m) : 0	Franchissabilité - anguille : Franchissable mais avec retard
Redan (m) : -	Franchissabilité - brochet : non concerné
Fosse d'appel (m) : 0.05	Franchissabilité - truite : Franchissable mais avec retard
zone de remous (m) : -	Franchissabilité - petites espèces ¹ : Franchissable mais avec retard
	Impact circulation sédimentaire : Nul

Passage busé mal calé sur le terrain naturel. Cours d'eau en assec.

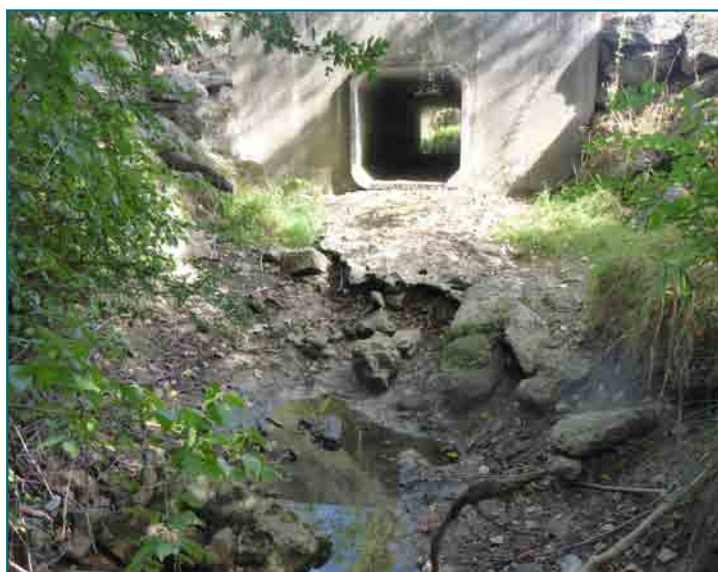
PHOTOGRAPHIE REPRÉSENTATIVE

Type d'ouvrage : Obstacle induit par un pont	Gestion actuelle : -
Sous-type : Radier de pont	Usage(s) identifié(s) : Routier
