Etude bilan du CTMA 2014-2019 du bassin de la Claise et de ses affluents dans l'Indre et élaboration d'un nouveau programme d'actions 2021-2026

Phase 2 : Etude diagnostic préalable et définition des objectifs
du futur programme d'actions

Mars 2021

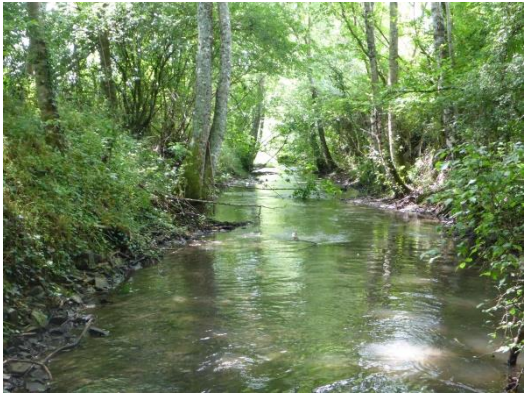
<p>Lieu-dit l'Aleuf (CLA015)</p> <p>Alternance de faciès d'écoulement, granulométrie variée, habitats diversifiés et berges arborées</p>
	  <p>Lieu-dit le Moulin de Brochot (CLA039)</p> <p>Cours légèrement sinueux, alternance de faciès d'écoulement, hétérogénéité des formes des berges, stratification végétale</p>
Secteur en mauvais état et altération responsable	
Secteur amont (CLA001 CLA003 CLA004 CLA006 à CLA0014) Secteur médian (CLA016 à CLA027 CLA029 à CLA031 CLA033) Secteur amont (CLA035 à CLA038 CLA004 CLA040 à CLA042)

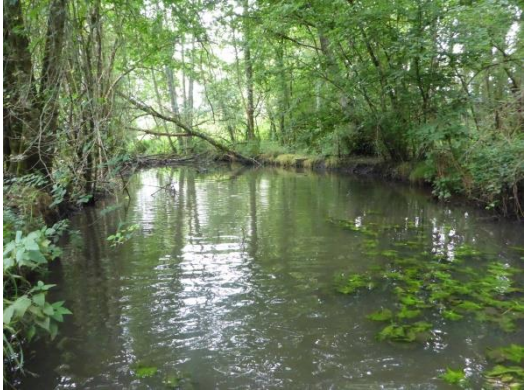
<p>Lieu-dit les Fonds Pourris (CLA008)</p> <p>Secteur recalibré (surlargeur du lit, ralentissement des écoulements, développement de nénuphars)</p>
	  <p>Champs du Gué de Pointe (CLA013)</p> <p>Secteur reprofilé (lit rectiligne, écoulement homogène, enracinement végétation rivulaire déconnecté)</p>

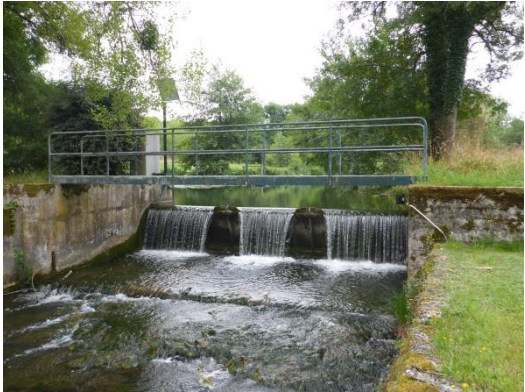
<p>Lieu-dit Roy (CLA037)</p> <p>Clapet (écoulements homogènes, perte d'habitats, colmatage, altération de la continuité écologique)</p>
	  <p>Lieu-dit la Légerie (CLA040)</p> <p>Secteur sous influence d'un ouvrage (écoulements lenticques, berges hautes, substrats fins homogènes)</p>

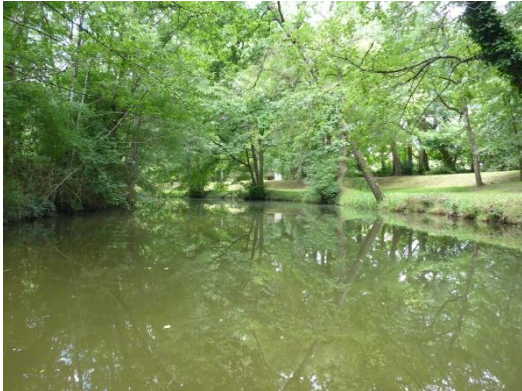
<p>Amont Mézières-en-Brenne (CLA047)</p> <p>Secteur rectifié (surlargeur du lit, ralentissement des écoulements)</p>

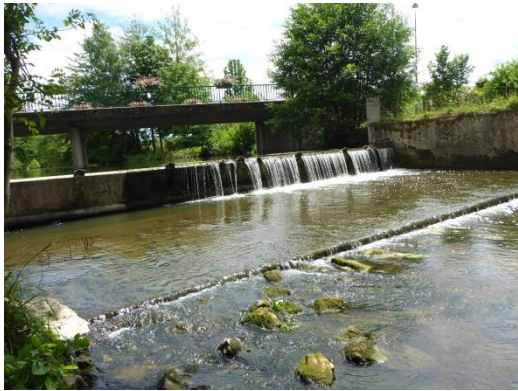
<p>Mézières-en-Brenne (CLA047)</p> <p>Clapet hydraulique (obstacle à la continuité piscicole et au transit sédimentaire, ralentissement des écoulements, mise en bief, uniformisation des habitats)</p>

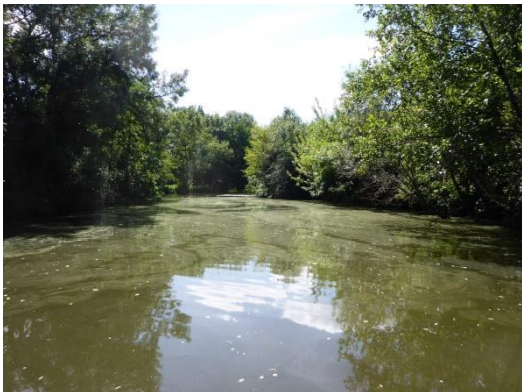
<p>Lieu-dit Roy (CLA050)</p> <p>Secteur rectifié (rectiligne, mise en bief régulière par les clapets, très faibles écoulements, hauteurs d'eau homogènes, développement de cyanobactéries)</p>

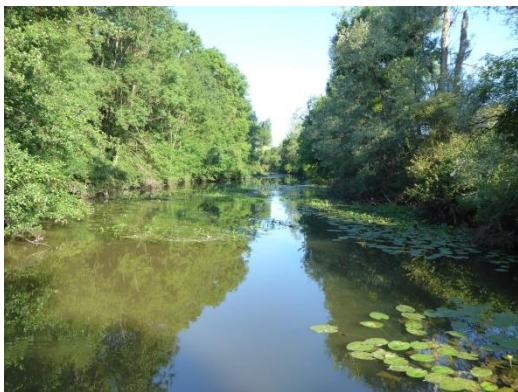
<p>Aval moulin de Bray (CLA052)</p> <p>Secteur rectifié (surlargeur, écoulements lenticques, faible lame d'eau, développement de nénuphars)</p>

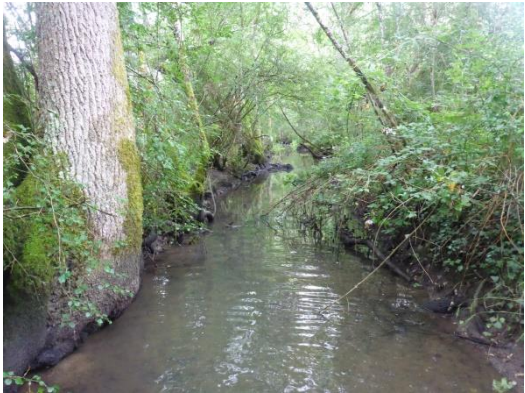
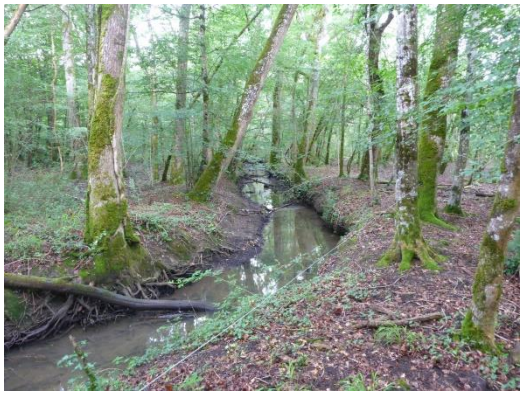
<p>Amont D80 (PTC03)</p>

<p>Lieu-dit les Grandes Carbonnières (PTC04)</p>
	<p>Lit légèrement sinueux, alternance de faciès d'écoulement, berges variées et arborées</p>	<p>Cours d'eau en sous-bois avec de nombreuses sources ou zones humides, présence d'embâcles diversifiant les habitats</p>
Secteur en mauvais état et altération responsable		
Secteur amont (PTC01 PTC02)

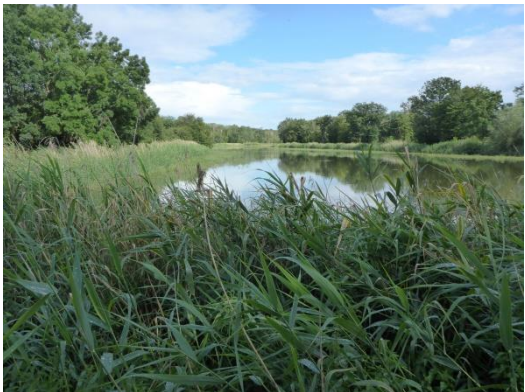
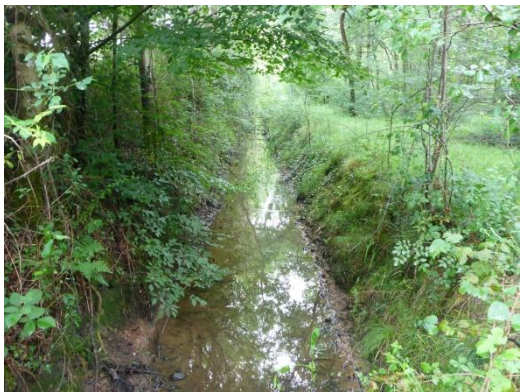
<p>Lieu-dit la Baumerie (PTC01)</p>

<p>Le Gué Mouret (PTC02)</p>
	<p>Plan d'eau sur cours</p>	<p>Secteur rectifié (lit rectiligne, écoulement homogène, berges hautes)</p>
Secteur aval (PTC05 PTC06)

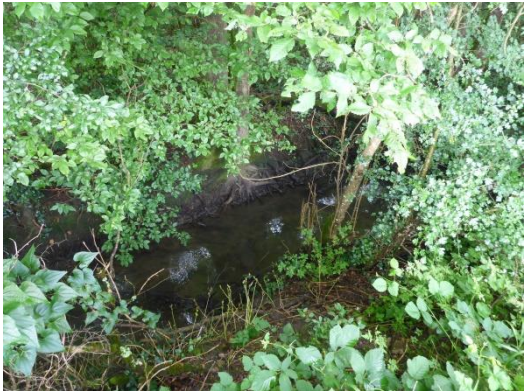
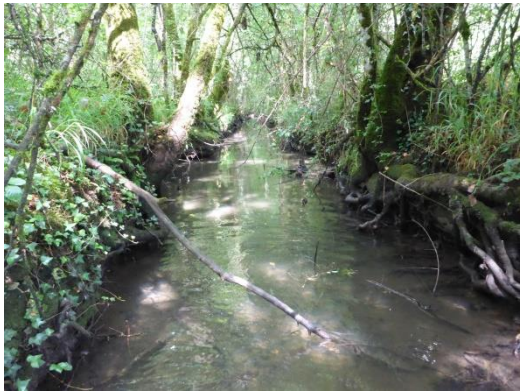
<p>500 m amont confluence avec la Claise (PTC05)</p>

<p>Amont confluence Claise (PTC06)</p>
	<p>Secteur contournant un plan d'eau (fortement incisé, lit rectiligne)</p>	<p>Secteur rectifié (lit rectiligne, écoulements homogènes, substrats colmatés)</p>

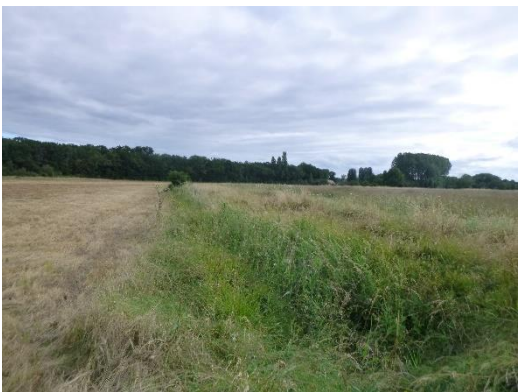
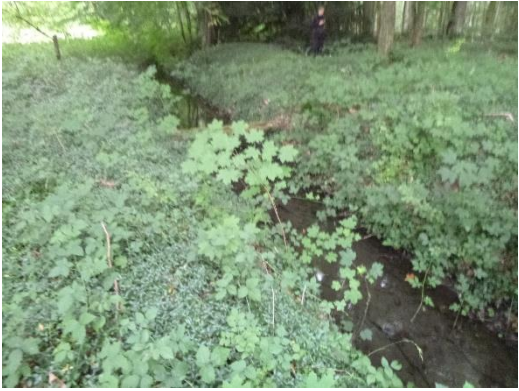
Secteur en mauvais état et altération responsable		
Segments : PIN001 PIN002 PIN003 PIN004 PIN005	  <p style="text-align: center;">Lieu-dit les Pinassières (PIN001)</p>

<p style="text-align: center;">Aval du plan d'eau des Pinassières (PIN003)</p>
	Secteur recalibré (cours redimensionné et positionner le long du chemin)	Secteur reprofilé (lit rectiligne, et surdimensionné ; absence de ripisylve)
	  <p style="text-align: center;">Amont de Lancosme (PIN004)</p>

<p style="text-align: center;">Château de Lancosme (PIN005)</p>
	Secteur reprofilé (lit rectiligne, et surdimensionné ; ripisylve réduite en bousquet)	Secteur reprofilé (lit rectiligne, et surdimensionné ; traces d'incision)

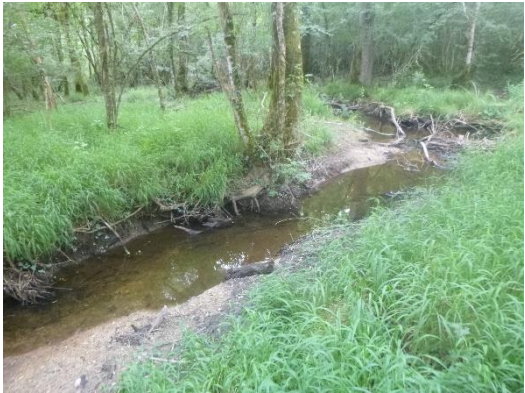
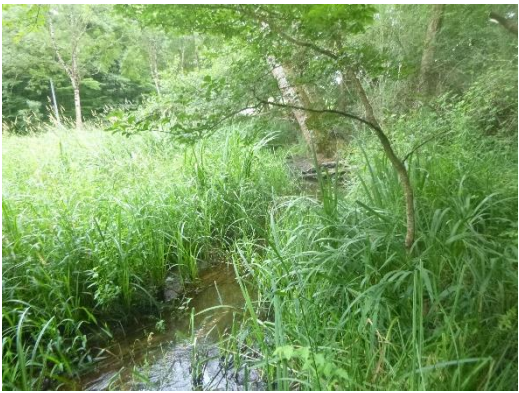
Le Petit Brochot (ROM006)	Le Petit Brochot (ROM007)	
	Lit sinueux, alternance de faciès d'écoulement, berges variées et arborées.	Lit sinueux, alternance de faciès d'écoulement, berges variées et herbacée en zone éclairée.	
Secteur en mauvais état et altération responsable			
Secteur amont (ROM001 ROM002 ROM003 ROM004)

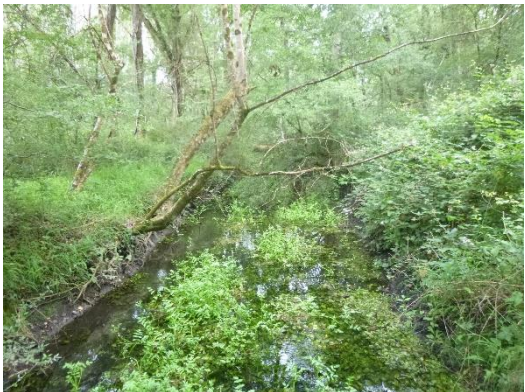
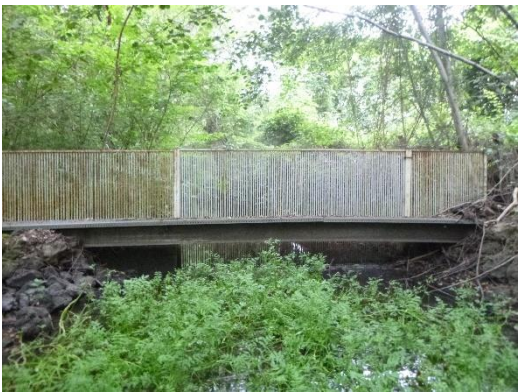
Lieu-dit la Baumerie (ROM001)	Aval des Marais de la Rompure (ROM001)	
	Secteur rectifié : cours d'eau rectiligne et envasé. Absence d'entretien de la ripisylve	Grille levante sur seuil béton en travers du cours d'eau	
Secteur aval (ROM008)

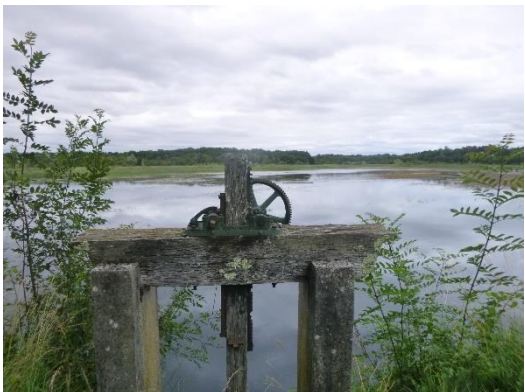
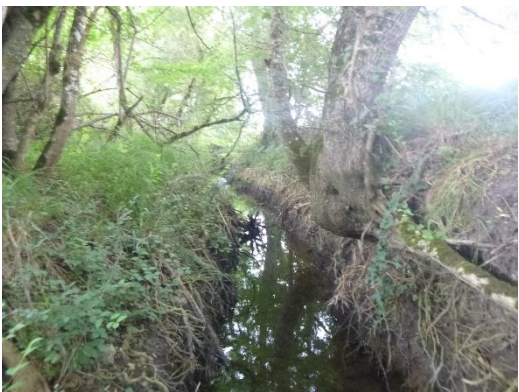
Etang Neuf (ROM003)	Amont de confluence avec la Claise (ROM008)	
	Plan d'eau sur cours	Secteur encaissé . Incision du lit supérieur à 1 m

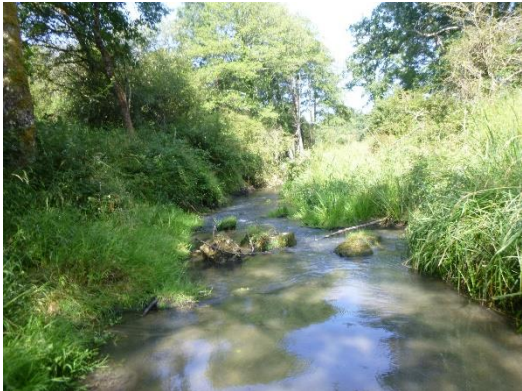
<p>Aval du Moulin Baratte (YOS016)</p>	  <p>Bois de Niron (YOS025)</p>
	Lit sinueux, alternance de faciès d'écoulement, berges variées en formes et strates	
Secteur en mauvais état et altération responsable		
<p>Secteur amont (YOS003 YOS004 YOS005 YOS006 YOS007 YOS008 YOS009 YOS010 YOS011 YOS012 YOS013 YOS014 YOS020)</p> <p>Secteur aval (YOS028)</p>

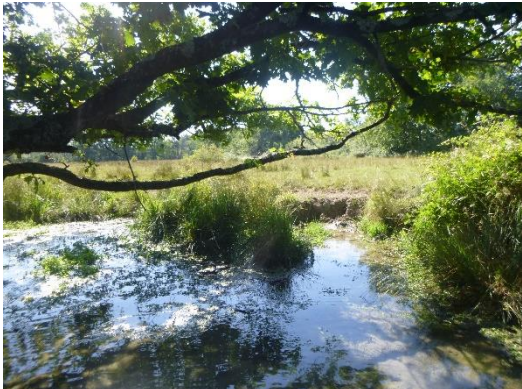
<p>Aval immédiat de la Fontaine de la Fontoisson (YOS001)</p>	  <p>Le Pleslo (YOS003)</p>
	Cours d'eau rectiligne sur-élargi et piétiné par le bétail	
	Cours d'eau rectiligne et berges déstructurées par le piétinement, zone de remous d'un clapet	
	  <p>Lieu-dit Bordebure (YOS012)</p>	  <p>Etang de Corbançon (YOS028)</p>
Cours d'eau rectiligne et sur-élargi en aval de clapet		Plan d'eau sur cours dès l'aval du cours d'eau

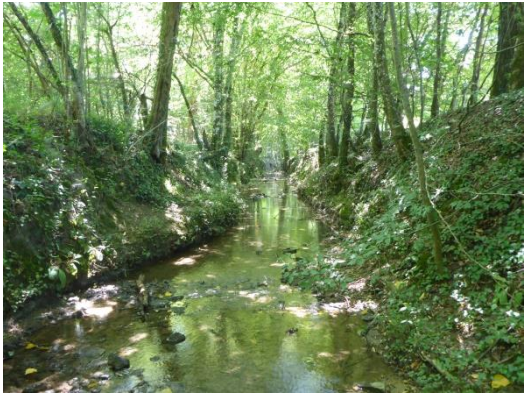
<p>Lieu-dit Bel-Air (FON08)</p>

<p>Lieu-dit la Ramée (FON09)</p>
	Granulométrie diversifiée et alternance de faciès d'écoulement	Diversité de la granulométrie, alternance de faciès lentique et lotique, habitats hétérogènes et ripisylve préservée
Secteur en mauvais état et altération responsable		
Secteur amont (FON01 FON02 FON03 FON04 FON05 FON06)

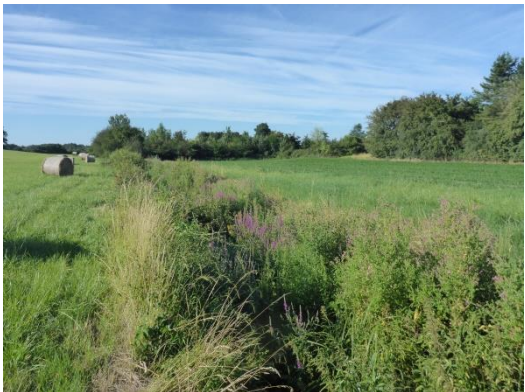
<p>Lieu-dit Bellevue (FON03)</p>

<p>Aval Paulnay (FON05)</p>
	Secteur rectifié (tracé rectiligne, incision forte, absence de ripisylve)	Zone sous influence d'un clapet (écoulement homogène, colmatage du substrat, seuil problématique pour la continuité piscicole)
Secteur aval (FON10 FON12 FON13 FON14)

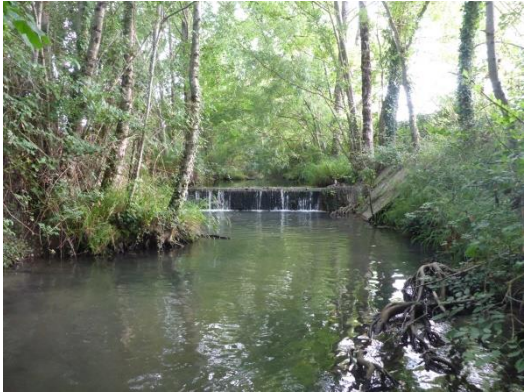
<p>Aval de la Ramée (FON10)</p>

<p>Difffluence au niveau de la pisciculture du Tran (FON13)</p>
	Secteur sous influence de 2 seuils béton successifs (écoulement homogène, profondeur, ligne d'eau modifiée)	Secteur sous influence de seuil (écoulement homogène, colmatage des substrats, développement de nénuphars)

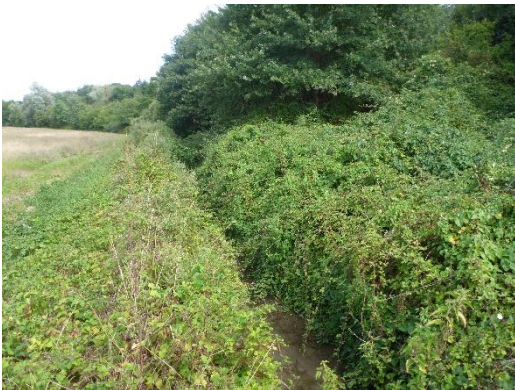
Aval du lieu-dit La Pétonnière (NAR004)
	Linéaire rectifié longeant des parcelles drainées : cours d'eau à sec	Cours d'eau rectiligne et surdimensionné
	  Le Chiolet (NAR015)	  Aval du Pont de Bonjot (NAR013)
	Cours d'eau rectiligne et fortement incisé	Clapet cloisonnant le cours d'eau de la Claise

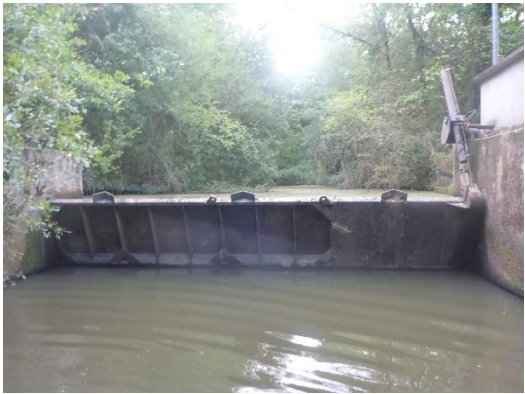
<p style="text-align: center;">Etang Neuf (ROM003)</p>	  <p style="text-align: center;">Amont de confluence avec la Claise (ROM008)</p>
	<p>Clapets limitant les écoulements : favorisation du réchauffement et de l'hypertrophie de l'eau.</p>	<p>Piétinement du lit par le bétail : destruction des berges et du lit et apport en matières fines et en nutriment</p>

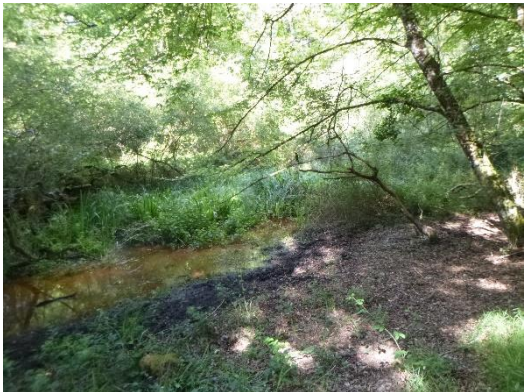
<p>Forêt de Preuilley (CLE001)</p> <p>Écoulement en fond de vallée, berges peu marquées.</p>

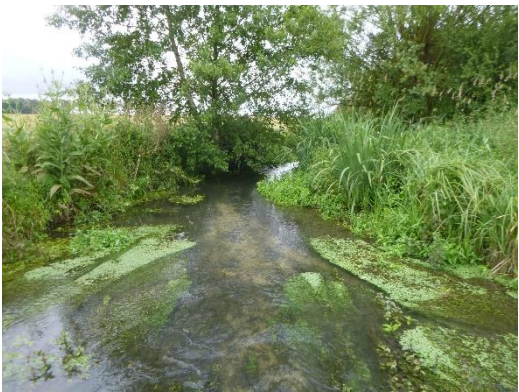
<p>La Chipaudière (CLE019)</p> <p>Secteur restauré avec une alternance de faciès d'écoulement</p>
	Secteur en mauvais état et altération responsable	
Secteur amont (CLE002 à CLE006) Secteur médian CLE008 A CLE017) Secteur aval (CLE021 à CLE024)

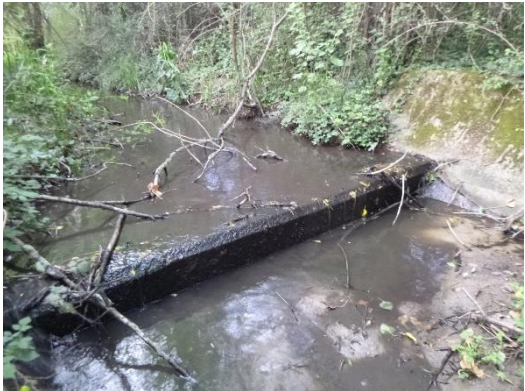
<p>Déversoir au lieu-dit Saligot (CLE002)</p> <p>Petits ouvrages bloquants la continuité écologique le long du Clecq</p>

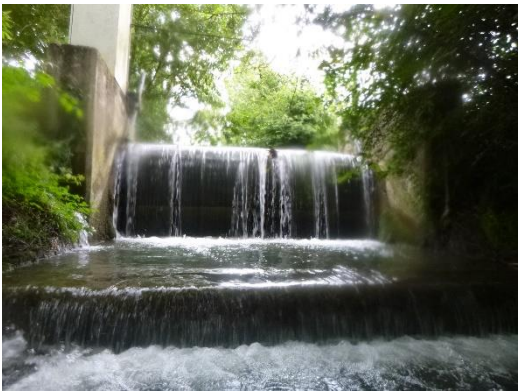
<p>Clapet du Gué (CLE022)</p> <p>Ouvrages hydrauliques imposants sur le Clecq médian et aval</p>

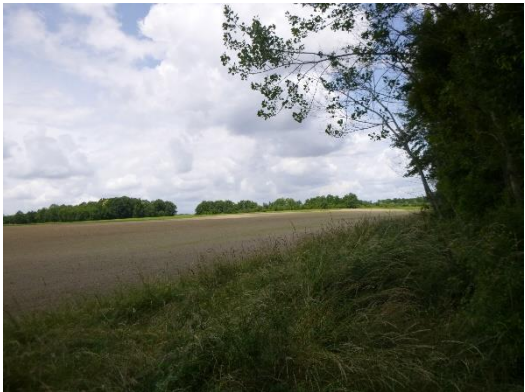
<p>Lieu-dit Courtil (CLE008)</p> <p>Influence de l'occupation du sol sur le cours d'eau : ripisylve réduite et cours d'eau rectifié</p>

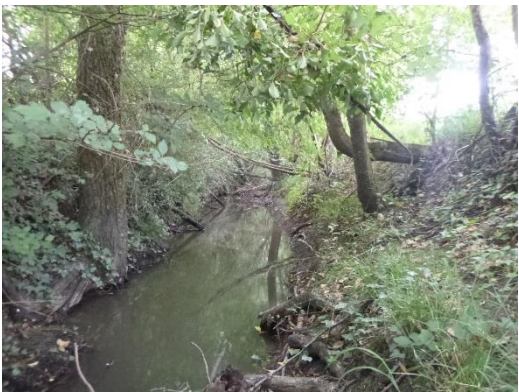
<p>Lieu-dit Les Places (CLE009)</p> <p>Secteur encaissé. Incision du lit localement visible</p>

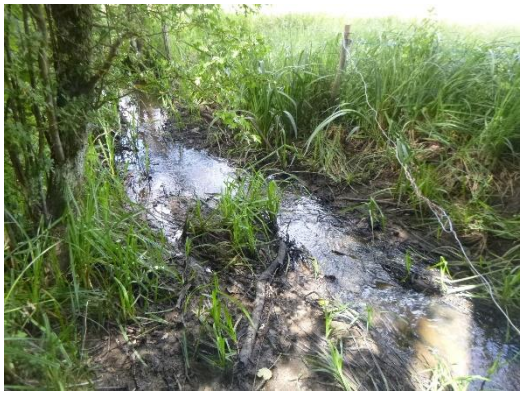
<p style="text-align: center;">La Carielle (CHB101)</p>
	Ecoulement faible sur un lit restreint. Alternance de végétation herbacée et ligneuse	
Secteur en mauvais état et altération responsable		
Secteur amont (CHB001)

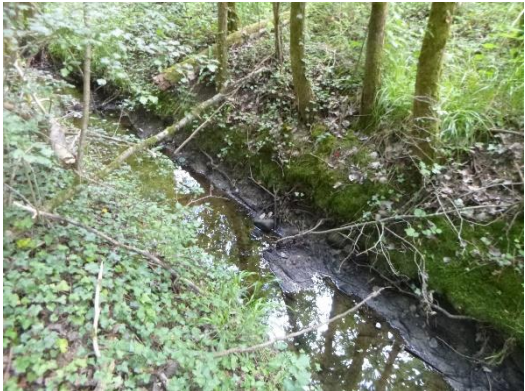
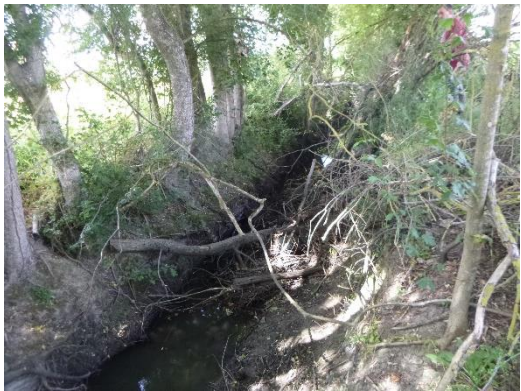
<p style="text-align: center;">Aval des Marais de la Rompure (ROM001)</p>
	Secteur rectifié : cours d'eau rectiligne incisé et envasé. Absence d'entretien de la ripisylve	
Secteur aval (CHB003 CHB004 CHB005 CHB006)	  <p style="text-align: center;">Etang Neuf (ROM003)</p>

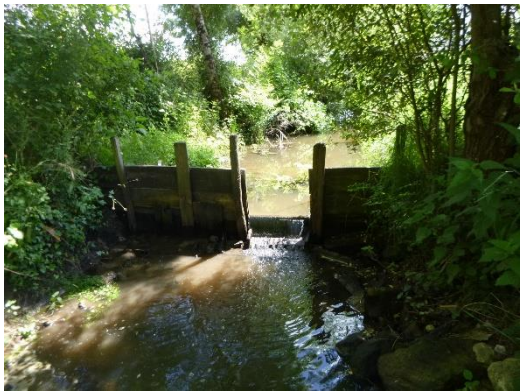
<p style="text-align: center;">Amont de confluence avec la Claise (ROM008)</p>
	Ouvrage sur cours créant des zones de remous et limitant la continuité écologique

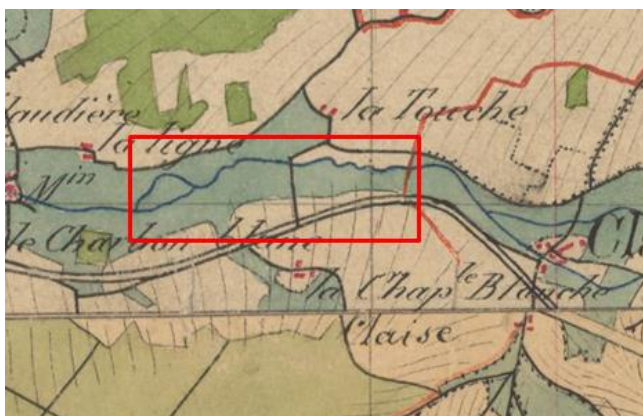
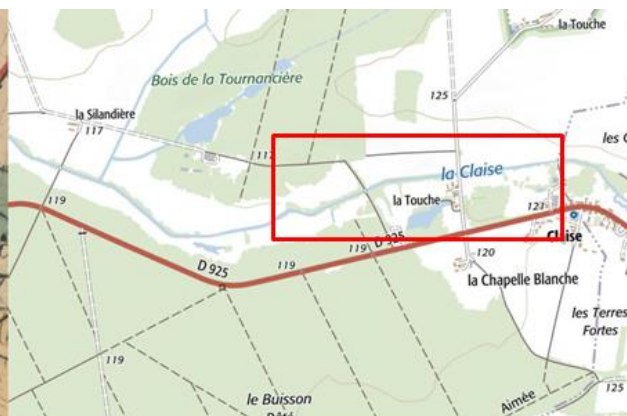
Tracé légèrement sinueux de la Claise au niveau du lieu-dit Claise (Vendœuvres) entre 1820 et 1866 (carte de l'état-major)

Tracé rectiligne de la Claise actuellement (carte IGN)

Finalement, les modifications très importantes subies par certains cours d'eau dans un passé plus ou moins récent (voir figures ci-dessus) impliquent la mise en œuvre d'actions lourdes en terme de renaturation et de rediversification. Sans ce type d'opérations, la situation hydromorphologique actuelle semble irréversible à moyen comme à long terme. Les travaux à réaliser nécessitent donc de l'ambition, afin de permettre aux cours d'eau de retrouver un fonctionnement plus naturel, se caractérisant notamment par une relative diversité des formes du lit et des berges et un rééquilibrage progressif des processus d'érosion/dépôt.

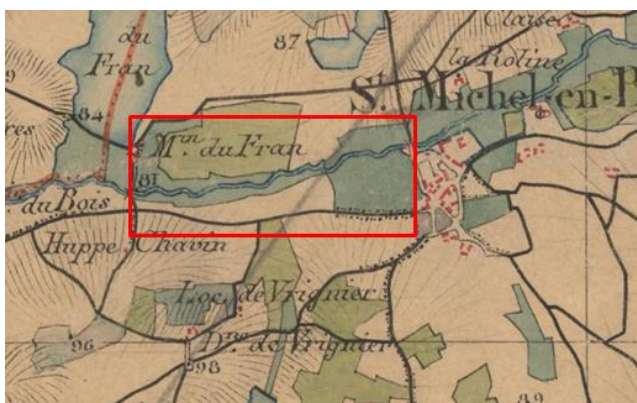
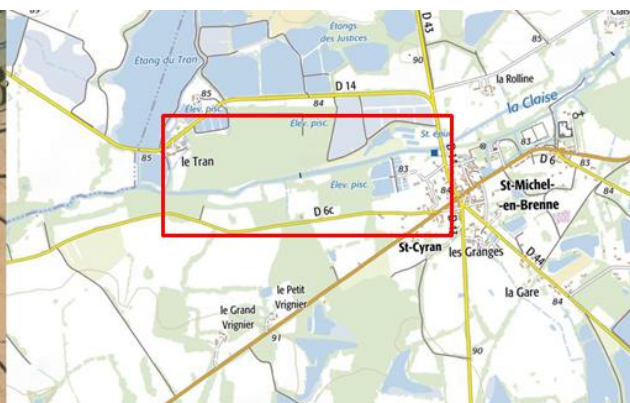
Tracé légèrement sinueux de la Claise à l'ouest du bourg de Saint-Michel-en-Brenne entre 1820 et 1866 (carte de l'état-major)

Tracé rectiligne de la Claise actuellement (carte IGN)

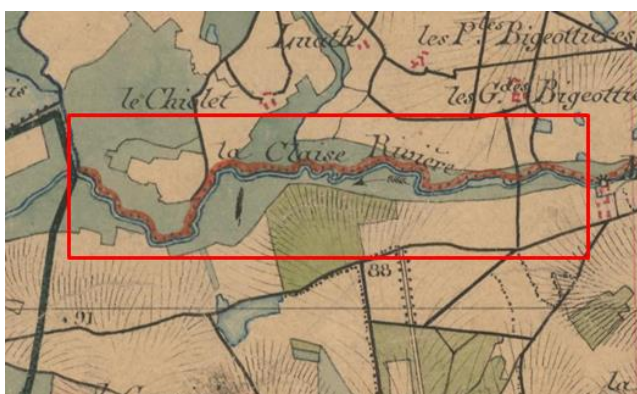
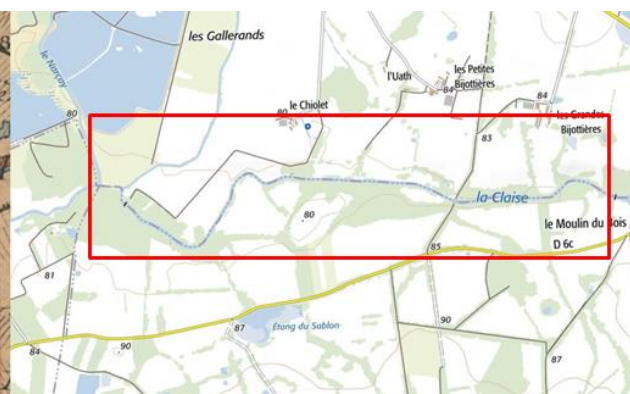
Tracé sinueux de la Claise entre Saint-Michel-en-Brenne et la confluence avec le Narçay entre 1820 et 1866 (carte de l'état-major)

Tracé rectiligne de la Claise actuellement (carte IGN)

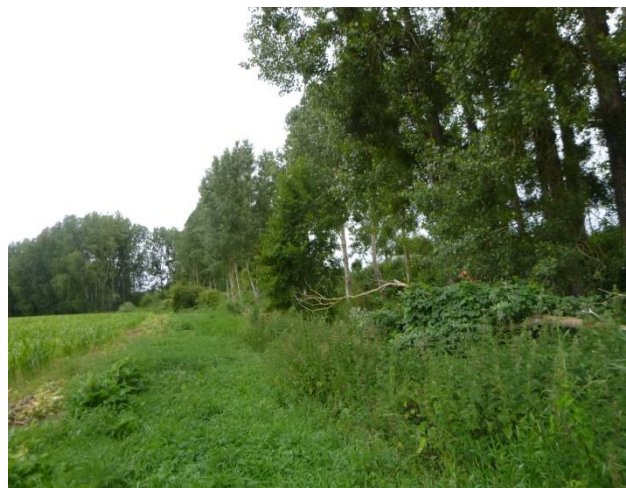
Les incidences des peupliers hybrides sur le milieu aquatique sont multiples, notamment lorsque ceux-ci forment des alignements réguliers parfois denses en haut de berges : déstabilisation des berges, consommation importante en eau, colmatage des cours d'eau (la dégradation des feuilles de peupliers étant particulièrement lente) ... Ces alignements monospécifiques ne peuvent pas être comparés à une véritable ripisylve avec des strates arbustives et arborescentes fournies et diversifiées.

Alignement de peupliers le long du Clecq

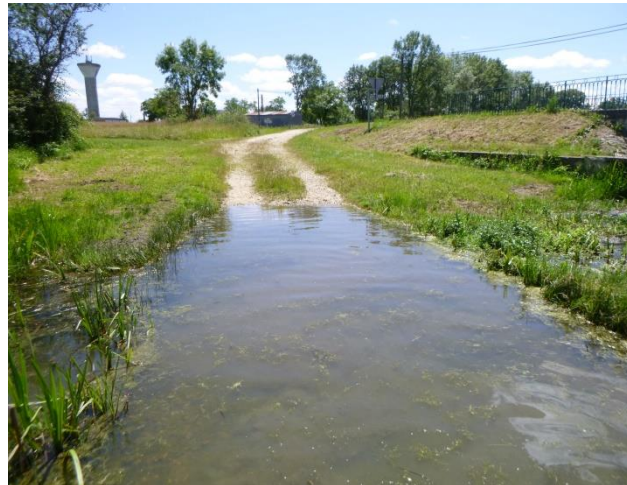
Des passages à gué ont également été observés. Ils participent, au même titre que les piétinements de berges, à la dégradation de ces dernières et à la déstructuration du lit mineur. 41 passages à gué ont été recensés et localisés sur le terrain. Les cours d'eau présentant le plus de passages à gué sont le Rossignol et la Claise avec respectivement 8 et 7 unités.

Passage à gué sur le Rossignol

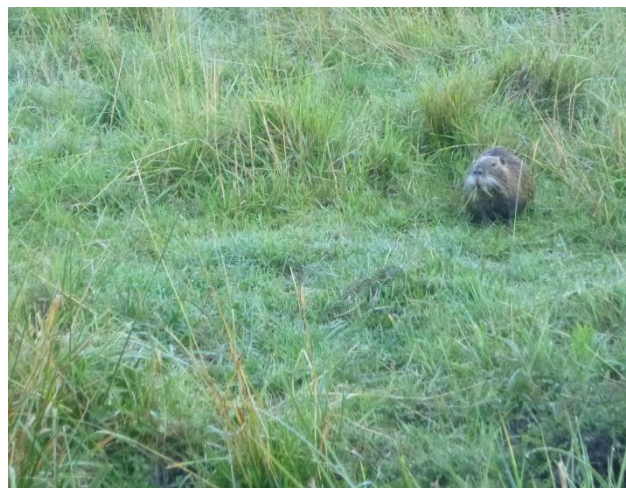
Plusieurs cours d'eau montrent la présence de foyers de ragondins (*Myocastor coypus*), jugés problématiques pour le soutien des berges. Les zones impactées ont été géolocalisées seulement dans le cas où des traces évidentes ont été observées : terriers en pieds de berges et passages réguliers en haut de berges (coulées) ou la présence d'individus. Aussi, le tableau suivant ne permet pas de dresser un état des lieux exhaustif. Il permet toutefois d'estimer la pression qui s'exerce sur les cours d'eau à cause des ragondins.

Ragondin sur la berge du Rossignol

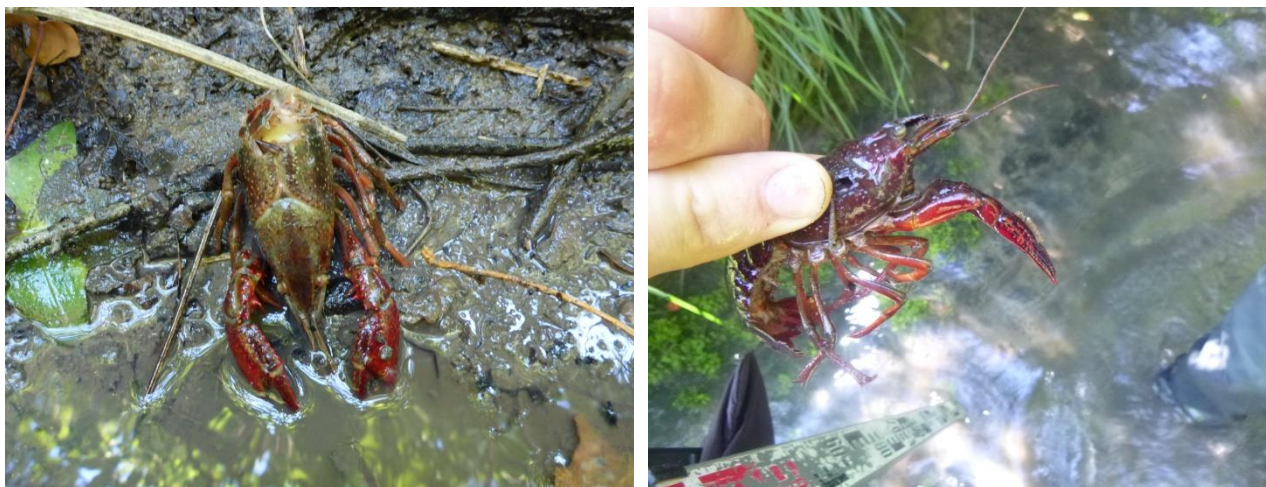
L'écrevisse de Louisiane (*Procambarus clarkii*) est présente sur le bassin de la Claise. Des individus ont été observés sur le Fonteneau, le Rossignol, les Cinq Bondes et l'Yoson. Cette espèce, porteur sain de la « peste » des écrevisses, peut contaminer les écrevisses indigènes. Son appétit féroce, sa grande résistance (aux pollutions, à la sécheresse, aux faibles températures etc.) et ses capacités de colonisation en font une espèce très difficilement contrôlable.

Ecrevisse de Louisiane (*Procambarus clarkii*)

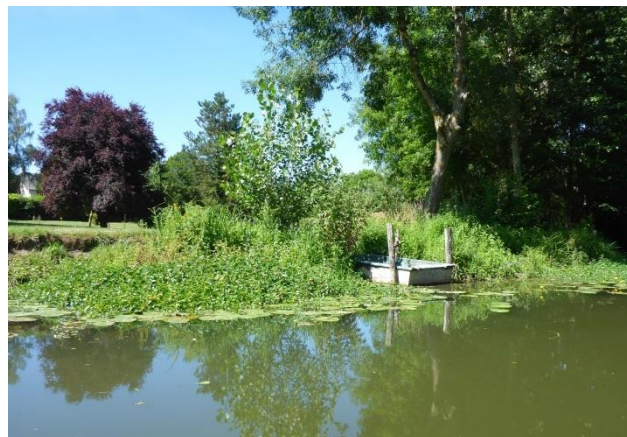
Jussie (*Ludwigia sp.*) sur la Claise en aval du Moulin de Martizay

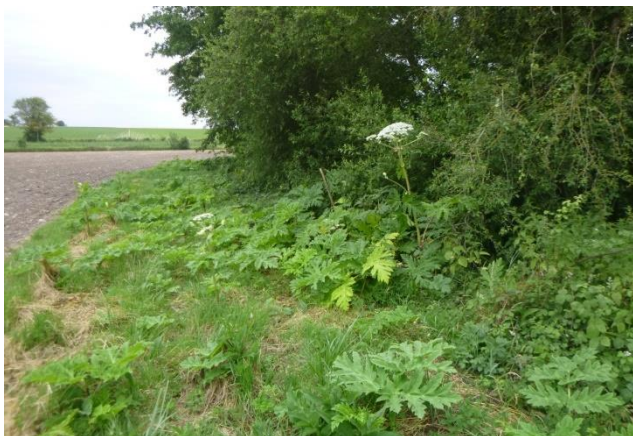
La Berce du Caucase est uniquement présente sur le Clecq, particulièrement entre Azay-le-Ferron et, plus en aval, le lieu-dit Chavannes.

Berce du Caucase (*Heracleum mantegazzianum*) le long du Clecq (amont immédiat de la station d'épuration de Azay-le-Ferron)

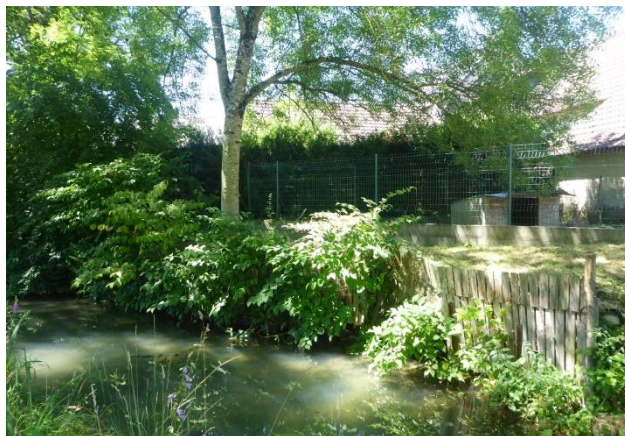
Seul foyer de Renouée du Japon (*Fallopia japonica*) recensée sur l'Aigronne

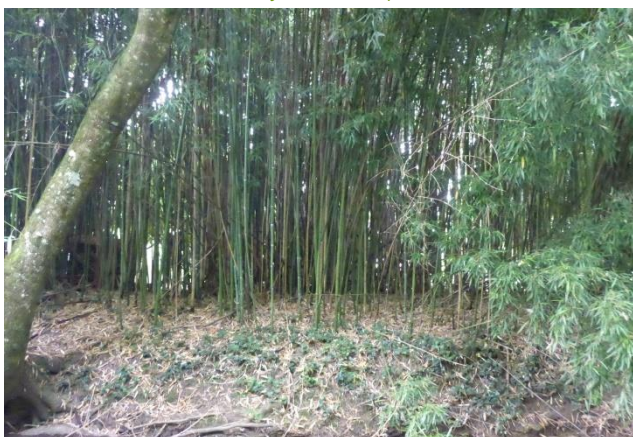
Bambou (*Bambuseae sp.*) le long des berges de la Claise

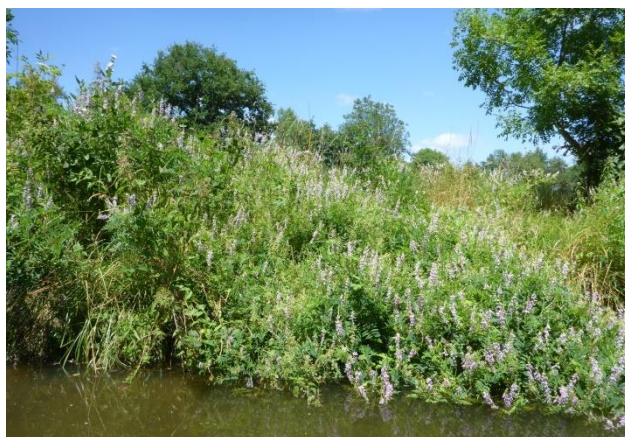
Par ailleurs, quelques autres plantes invasives ont été observées lors de la prospection de terrain, la Galéga officinal (*Galega officinalis*) sur le bord de la Claise en densité assez importante par endroit, l'Ailante (*Ailanthus altissima*) avec un foyer assez important repéré en bordure de la Claise dans la propriété du château de Beauché, du Robinier faux acacia (*Robinia pseudoacacia*) sur les Cinq Bondes (un seul foyer) et du Raisin d'Amérique (*Phytolacca americana*) également sur les Cinq Bondes en faible densité avec un seul foyer.

Galéga officinal (*Galega officinalis*) le long des berges de la Claise

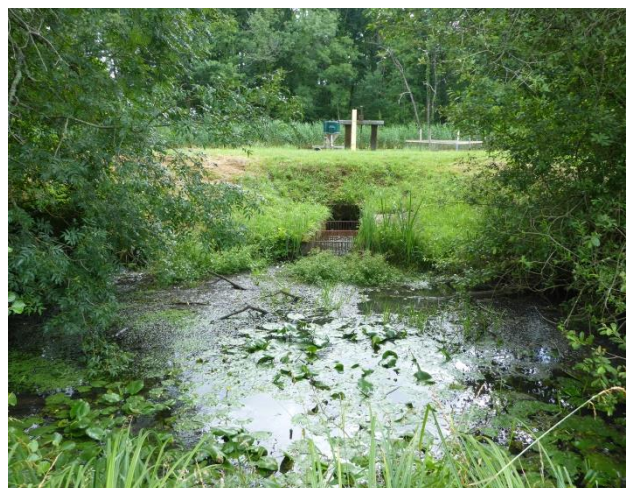
Sortie de plan d'eau avec dégrilleur (Claise amont)

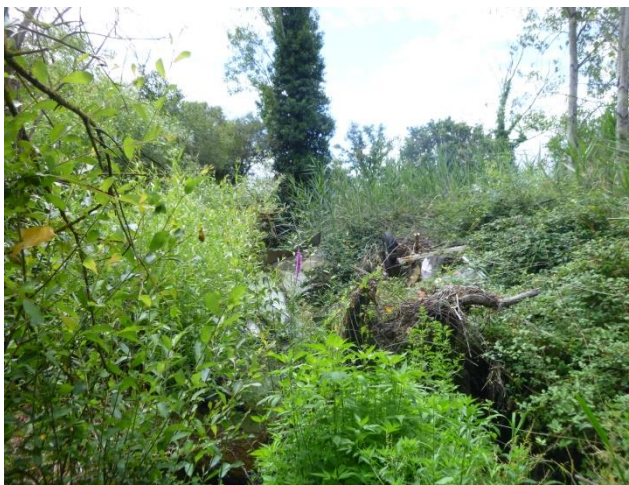
Sur les affluents diagnostiqués, quelques zones de décharge ont été observées. Le Rossignol, le Clecq, le Chambon et les Cinq Bondes sont concernés par cette problématique, se traduisant par des dépôts de déchets divers. Au total, 7 secteurs ont été localisés.

Dépôts de déchets divers en bordure des Cinq Bondes

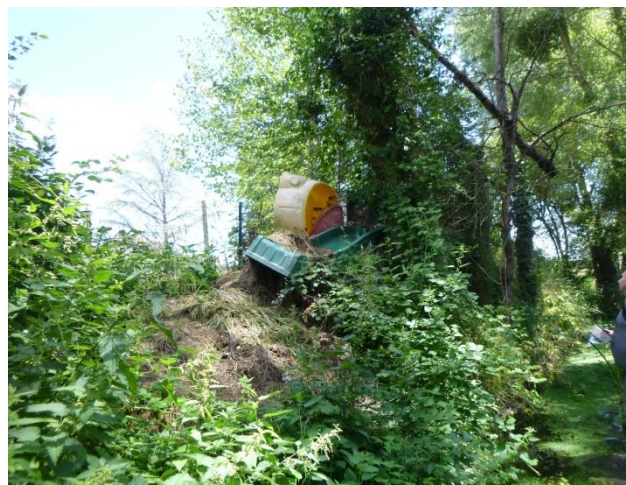
Dépôts de déchets divers en bordure du Rossignol

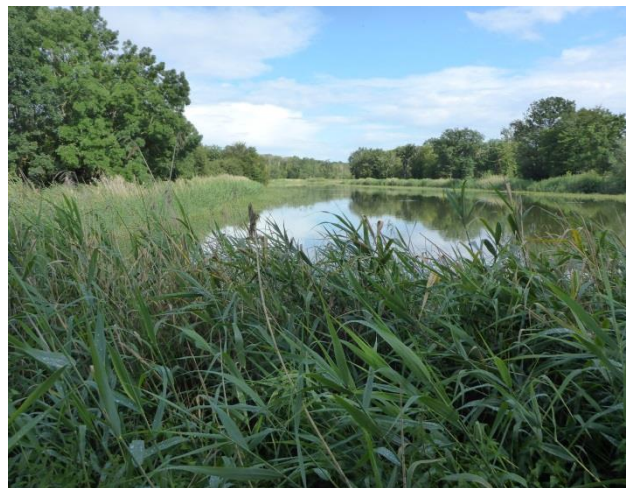
Plan d'eau en tête de bassin sur la petite Claise

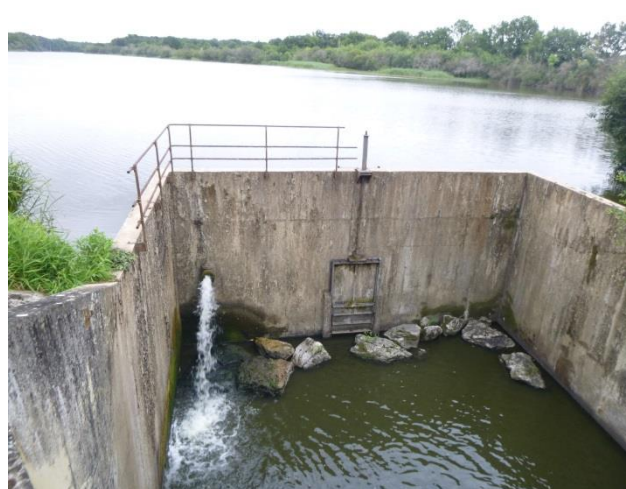
Plan d'eau sur cours sur l'Yoson

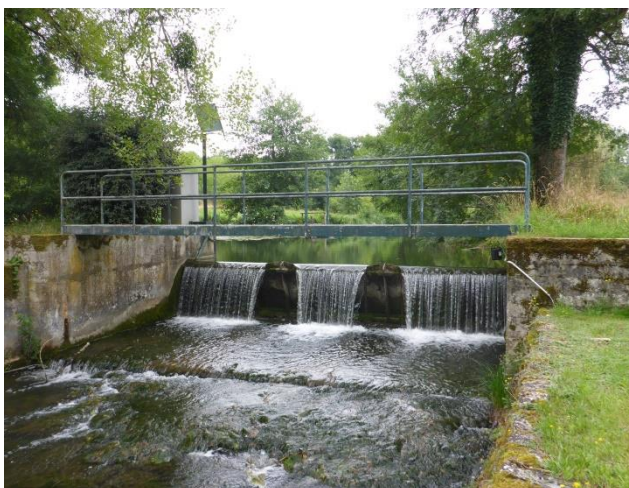
Notons par ailleurs que la Claise ne présente pas une densité d'obstacles très importante, mais les ouvrages les plus fréquemment rencontrés sont des éléments mobiles (clapets basculants essentiellement) avec des hauteurs de chute importantes (entre 1 et 2 m la plupart du temps).

Clapet basculant automatique solaire sur de la Claise

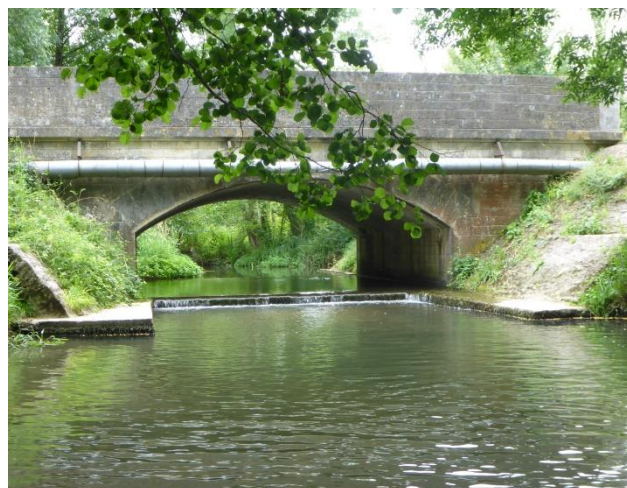
Radier sous pont sur la Claise (pont de la D11 à Vendœuvres)

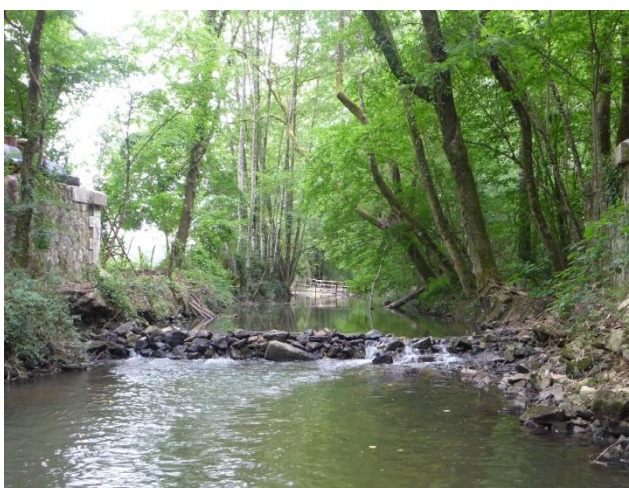
Seuil en enrochement artisanal sur de la Claise (300 m en aval du pont de la D11 à Vendœuvres)

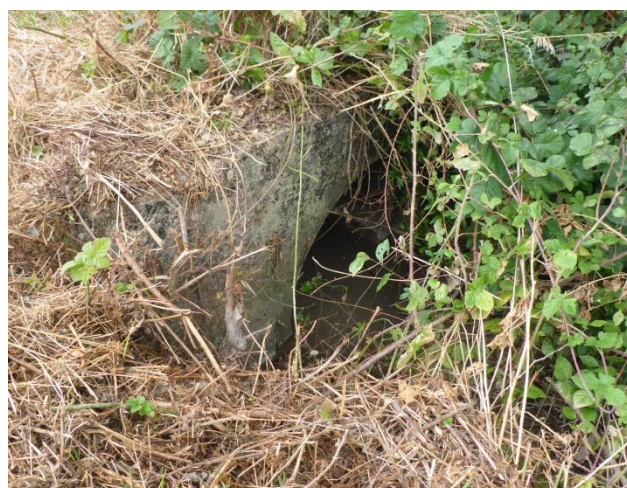
Buse sur le Narçay

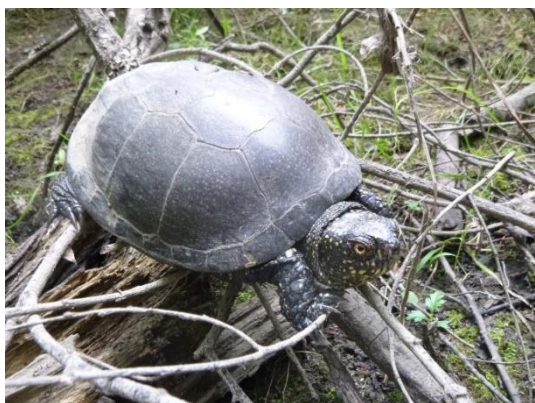
Individu observé sur les Cinq Bondes

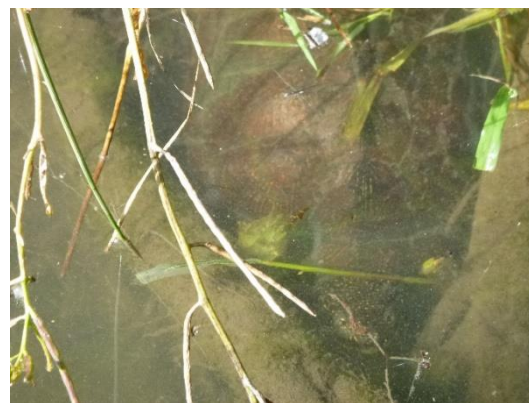
Individu observé sur l'Yoson

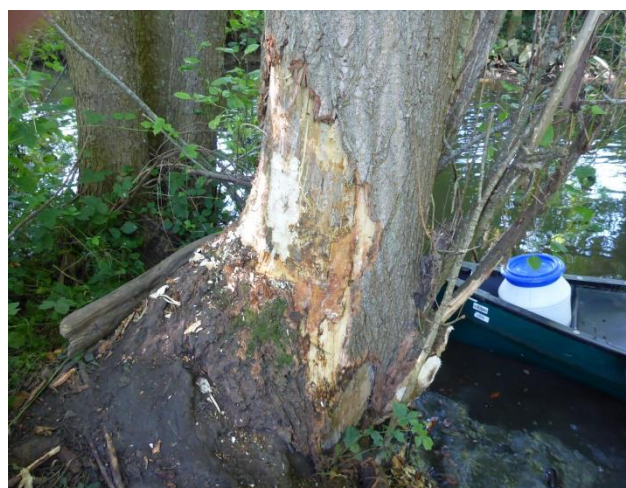
Traces de castor observées sur la Claise au niveau du moulin de Martizay (le Bout du Pont)
